VERKENNEND BODEMONDERZOEK

HEIHORST (ong.)

te MEIJEL

17132.BKK

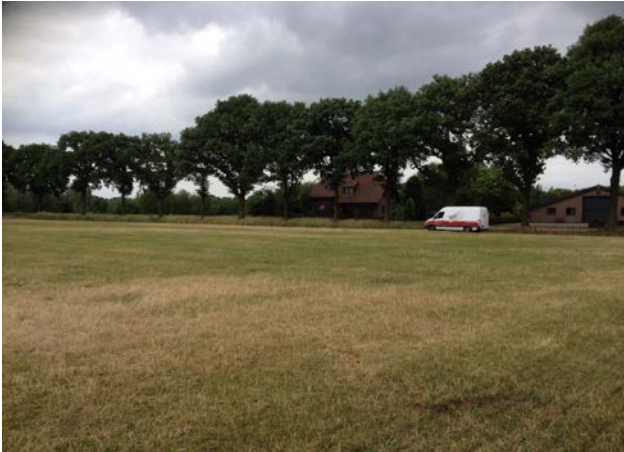
Het landbouwperceel, waarvan de onderzoekslocatie deel van uitmaakt, is 1 week voorafgaand aan de terreininspectie bemest. De onderzoekslocatie is afgesloten middels een hekwerk en voorzien van schrikdraad als omheining.

Foto 1. Nieuwbouwlocatie F-550 (westelijk gezien)

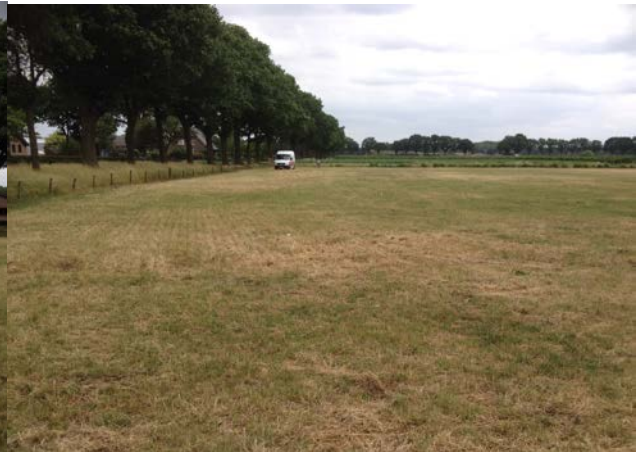
Foto 2. Nieuwbouwlocatie F-550 (noordelijk gezien)

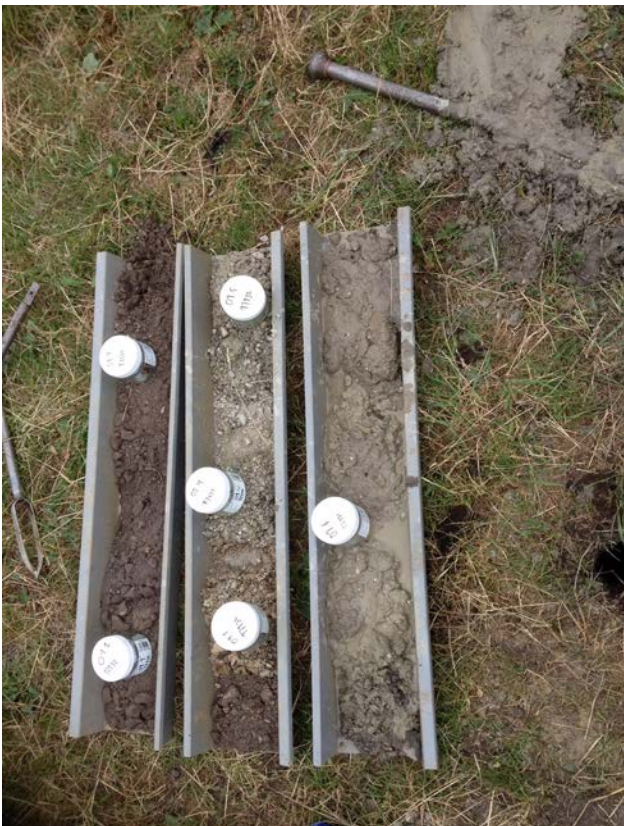
Voor het grondwateronderzoek is boring 01 op 14 juni – vanwege de bijmengingen met zeer grof grind vanaf 1,3 m-mv – met behulp van mechanische boormiddelen (verloren puntmethode) doorgezet tot circa 3,4 m-mv. Het grondwater is op een diepte van 1,6 m-mv aangetroffen.

Foto 3. Bodemprofiel peilbuis 01

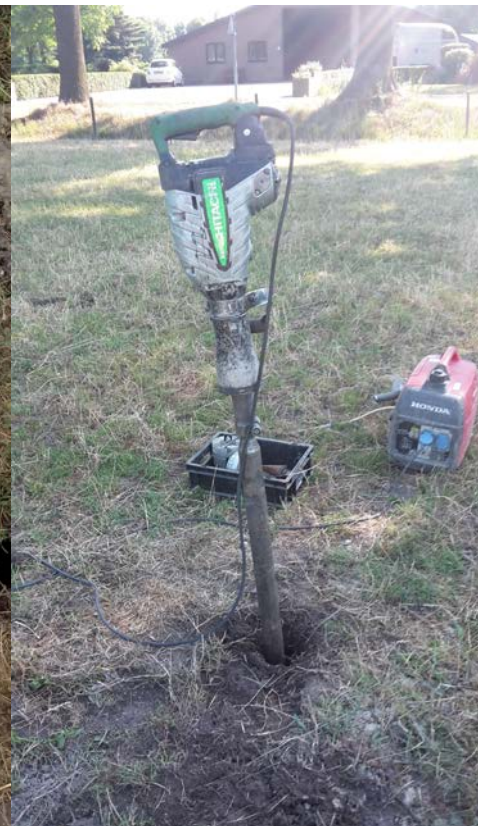
Foto 4. Plaatsing peilbuis met mechanische hulpmiddelen
