## Verkennd bodemonderzoek

Steegstraat 29 te Meijel

Rapportnummer : AMA250248.006/WGE  
Datum rapportage : 2 januari 2026

# Verkennend bodemonderzoek

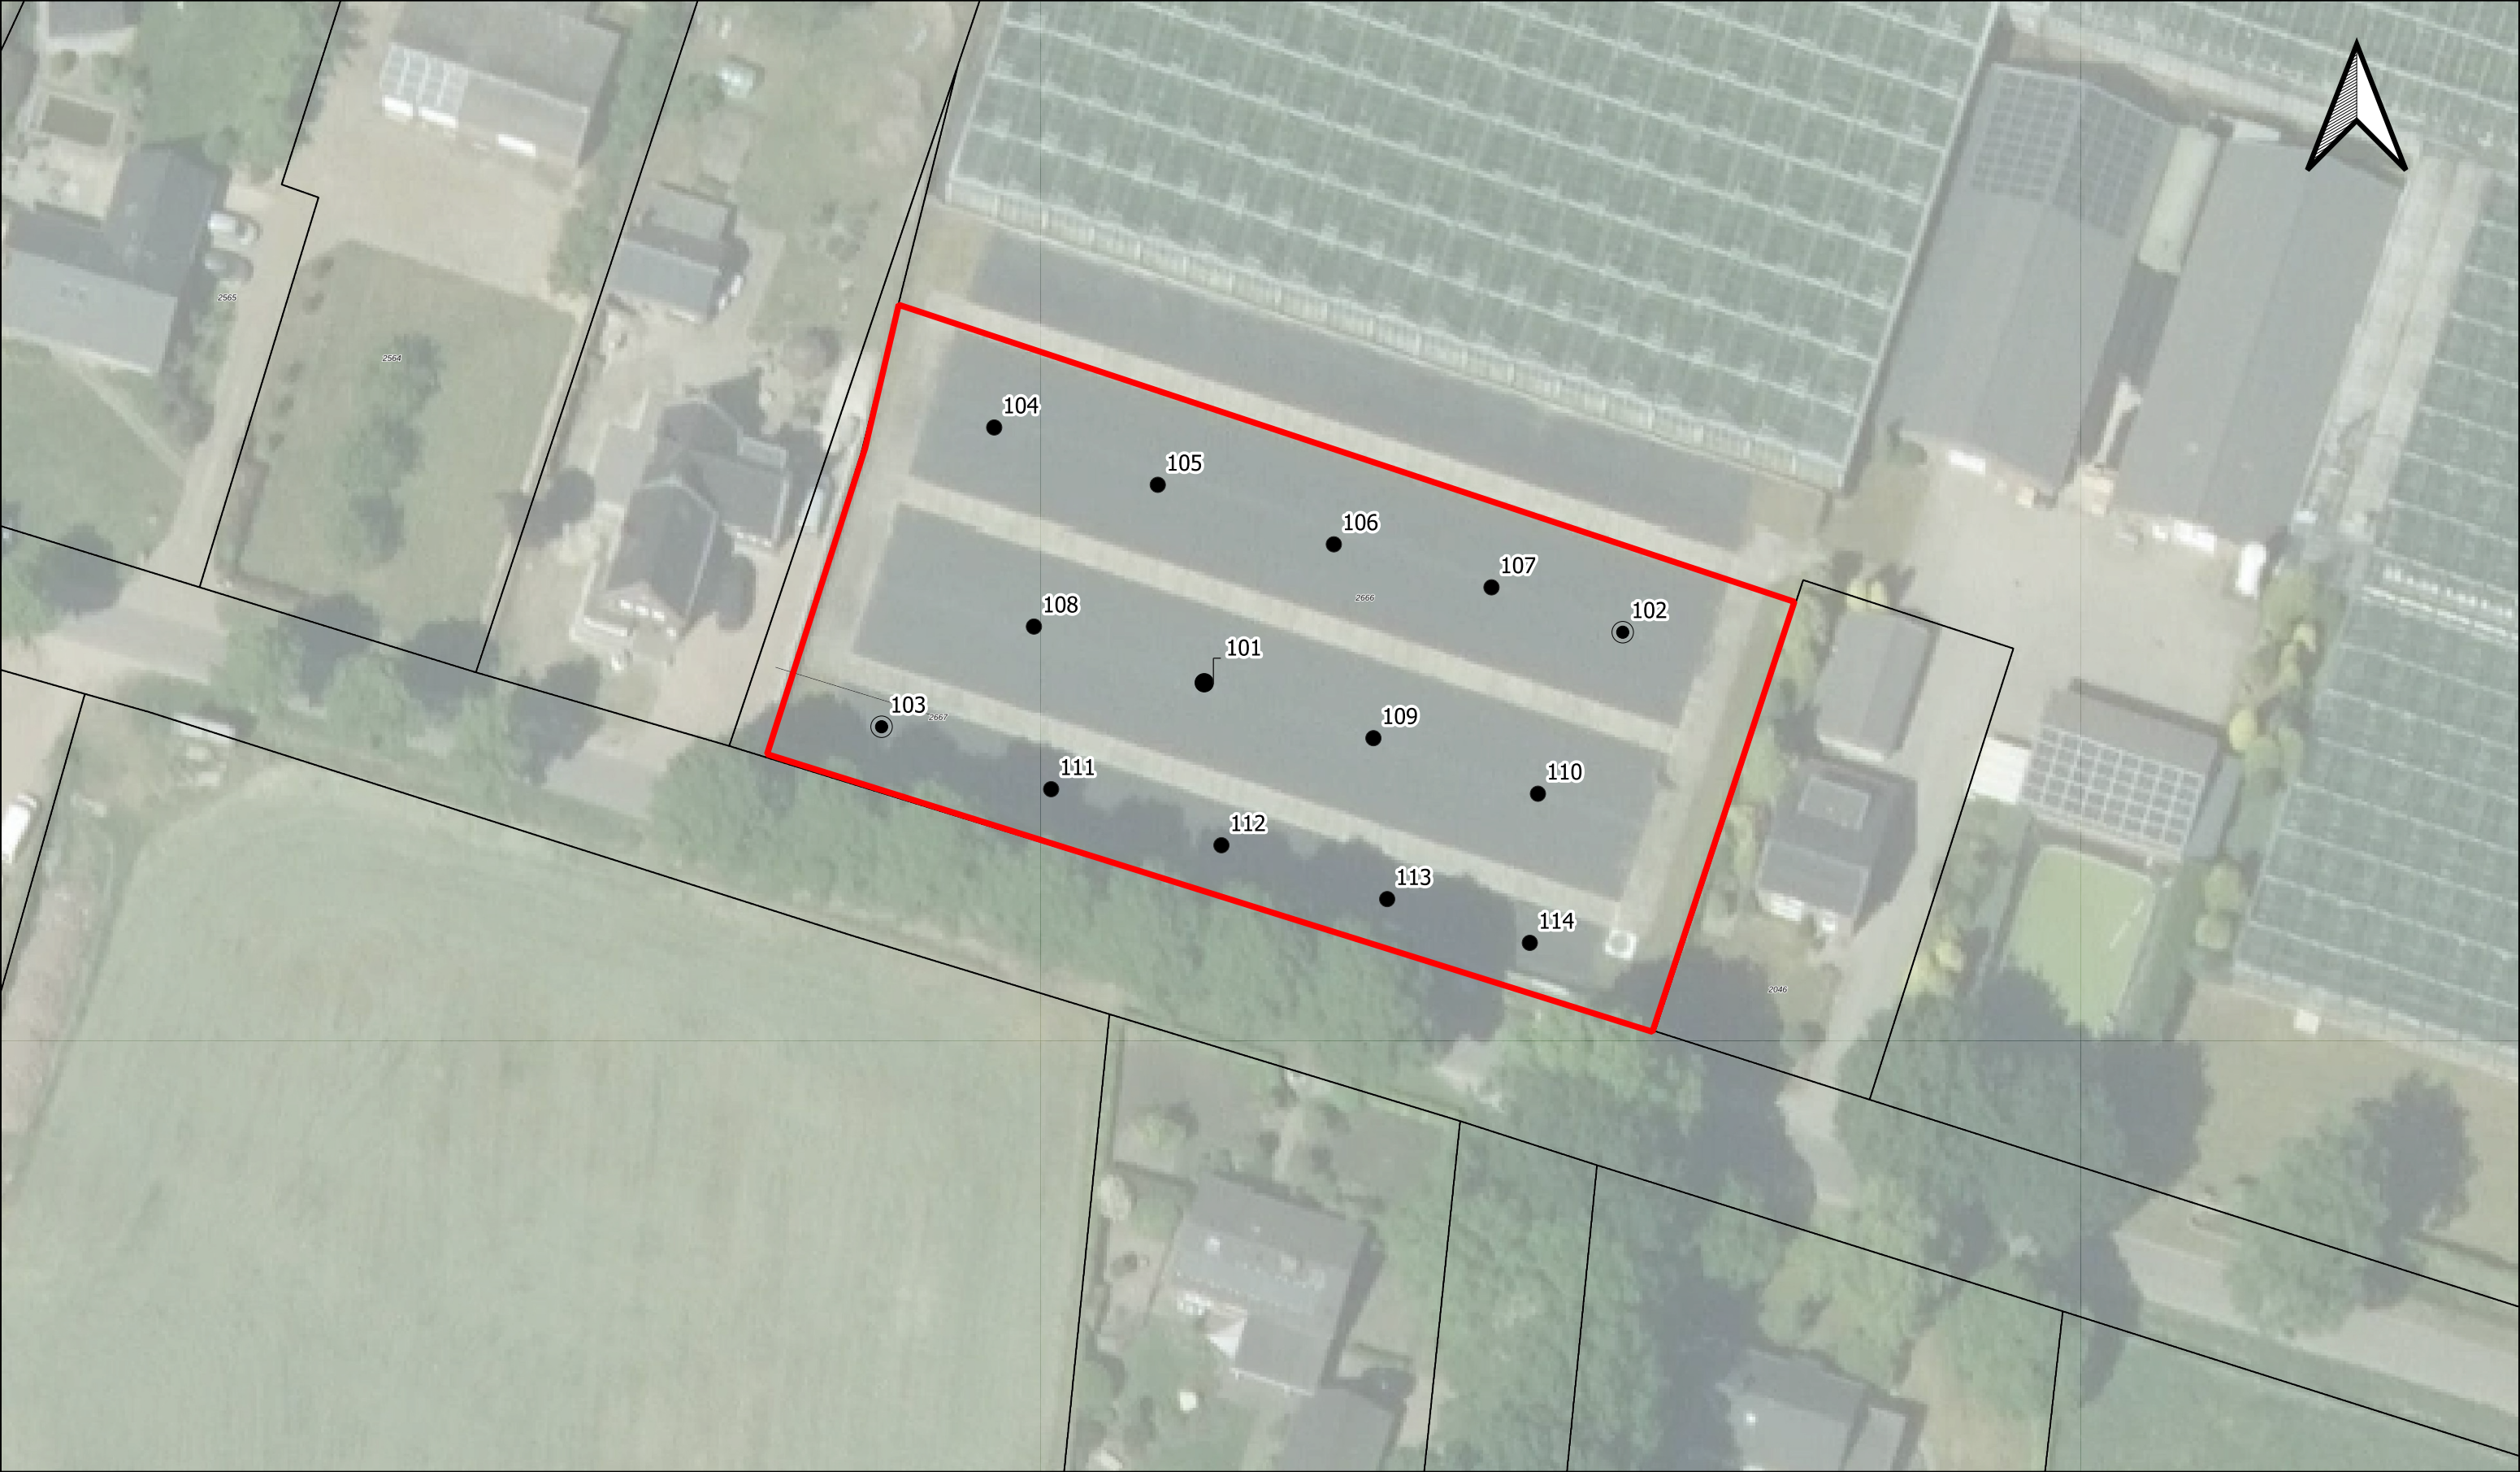
## **Bijlage 2    Locatieoverzicht met monsternamepunten**

- boring tot 50 cm-mv
- ⊙ boring > 50 cm-mv
- peilbuis
- Onderzoekslocatie

In bijlage 2 is een overzicht van de geplaatste boringen en peilbuis opgenomen.
