**RAPPORT**

**VERKENNEND BODEMONDERZOEK**

**VELDSEHUIZEN 39**

**TE MAASBREE**

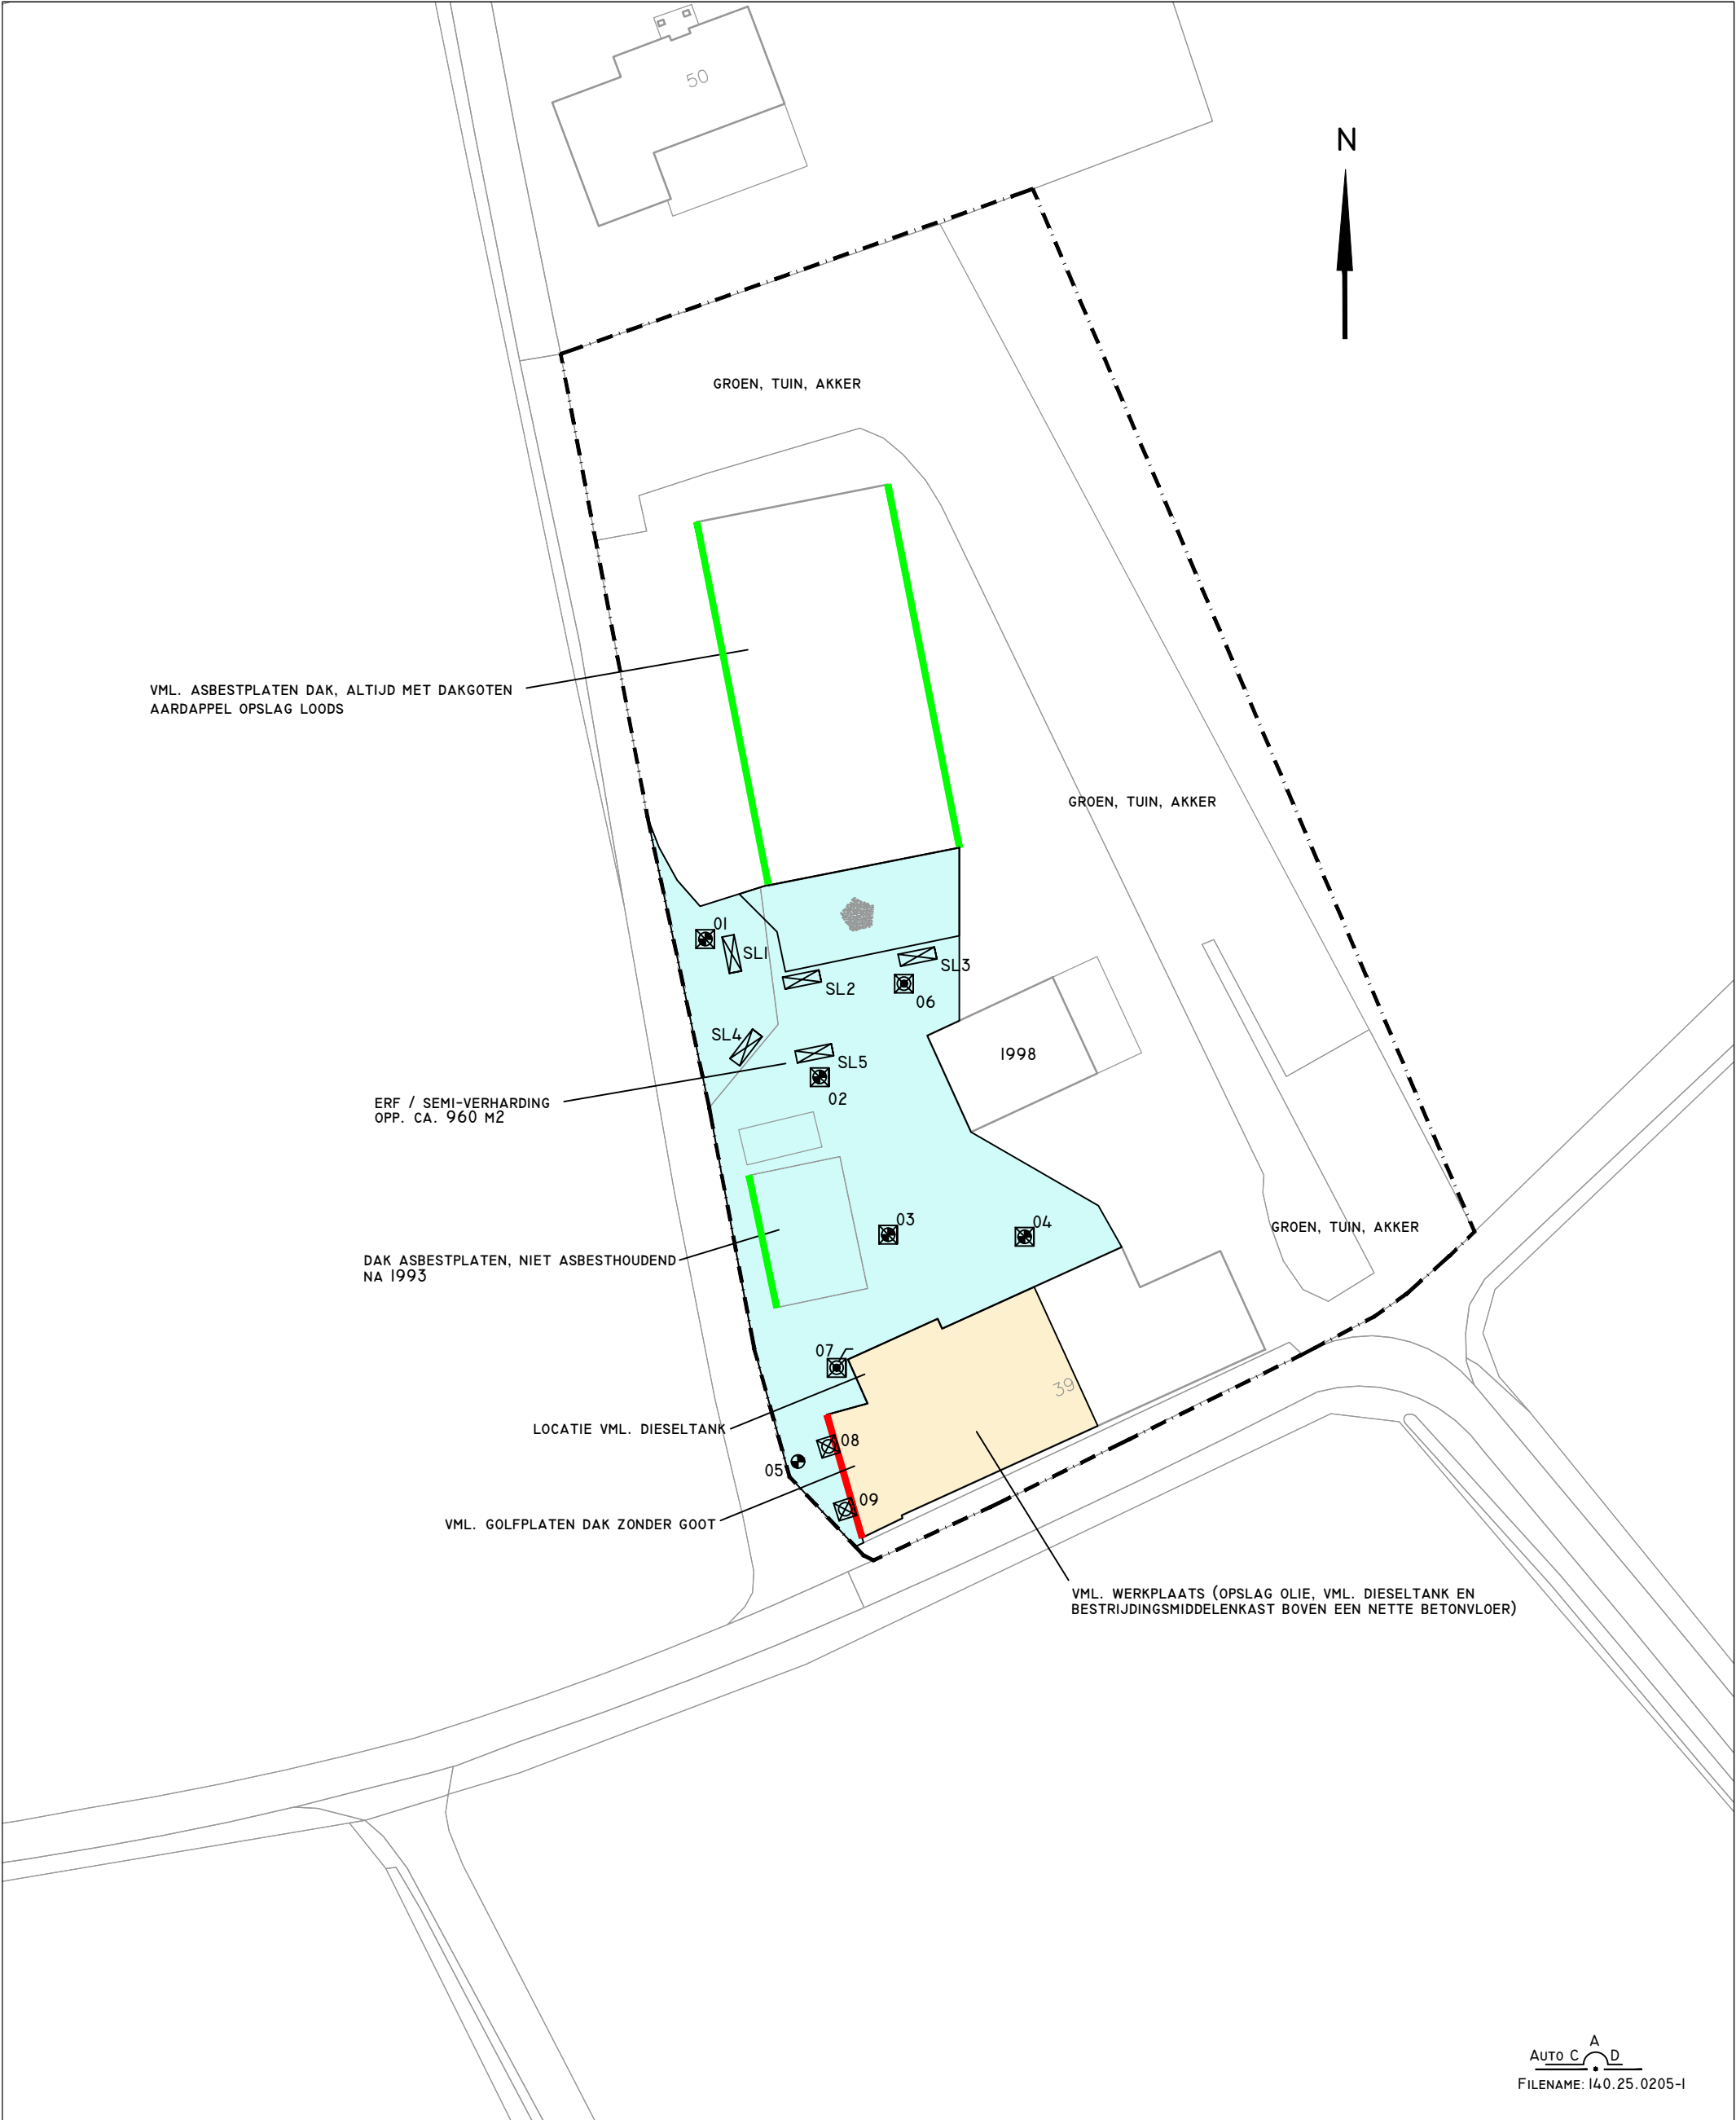
**BIJLAGE 2**  
**SITUATIESCHETS MET BOORPUNTEN**

Foto's van de onderzoekslocatie zijn opgenomen in bijlage 8. In bijlage 2 zijn de tekening(en) met de ligging van de boorpunten opgenomen. De profielbeschrijvingen van de grondboringen zijn opgenomen in bijlage 3. Informatie over de geplaatste boringen en de zintuiglijke waarnemingen van de geanalyseerde monsters is opgenomen in tabel 3.

De ligging van de proefsleuven is weergegeven op de situatieschets opgenomen in bijlage 2. Van elke proefsleuf is een boorbeschrijving gemaakt. Deze boorbeschrijvingen zijn opgenomen in bijlage 3. In bijlage 9 zijn de foto's van de proefsleuven opgenomen.

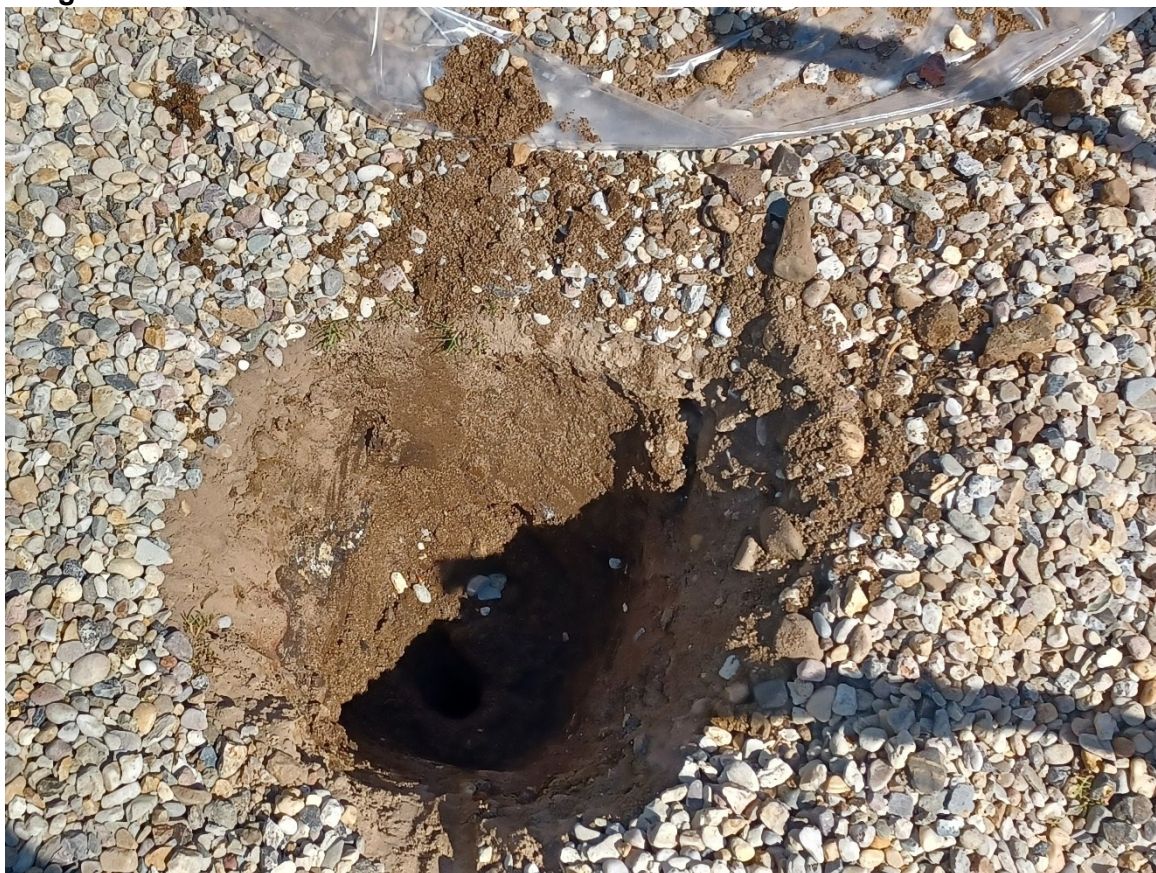
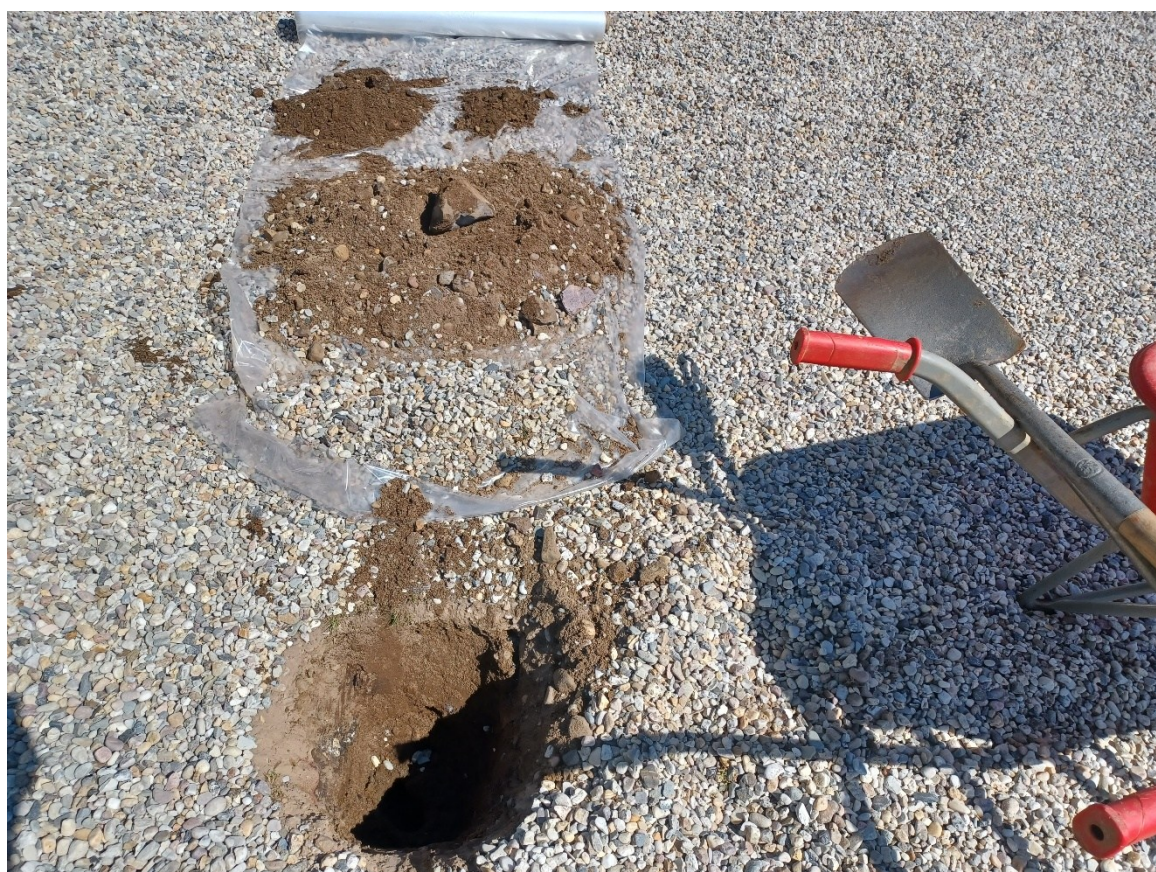
## Boring 05

Het veldwerk is door MAH BV uitgevoerd op 1 mei 2025. Boring 05 is vroegtijdig gestaakt vanwege de aanwezigheid van een ondoordringbare laag. Dit heeft ons inziens verder geen invloed op de representativiteit van voorliggend onderzoek. Tijdens de veldwerkzaamheden zijn plaatselijk puinhoudende verhardingslagen aangetroffen. Deze verhardingslagen dienen niet te worden beoordeeld als zijnde bodem, omdat er sprake is van meer dan 50% bodemvreemd materiaal.

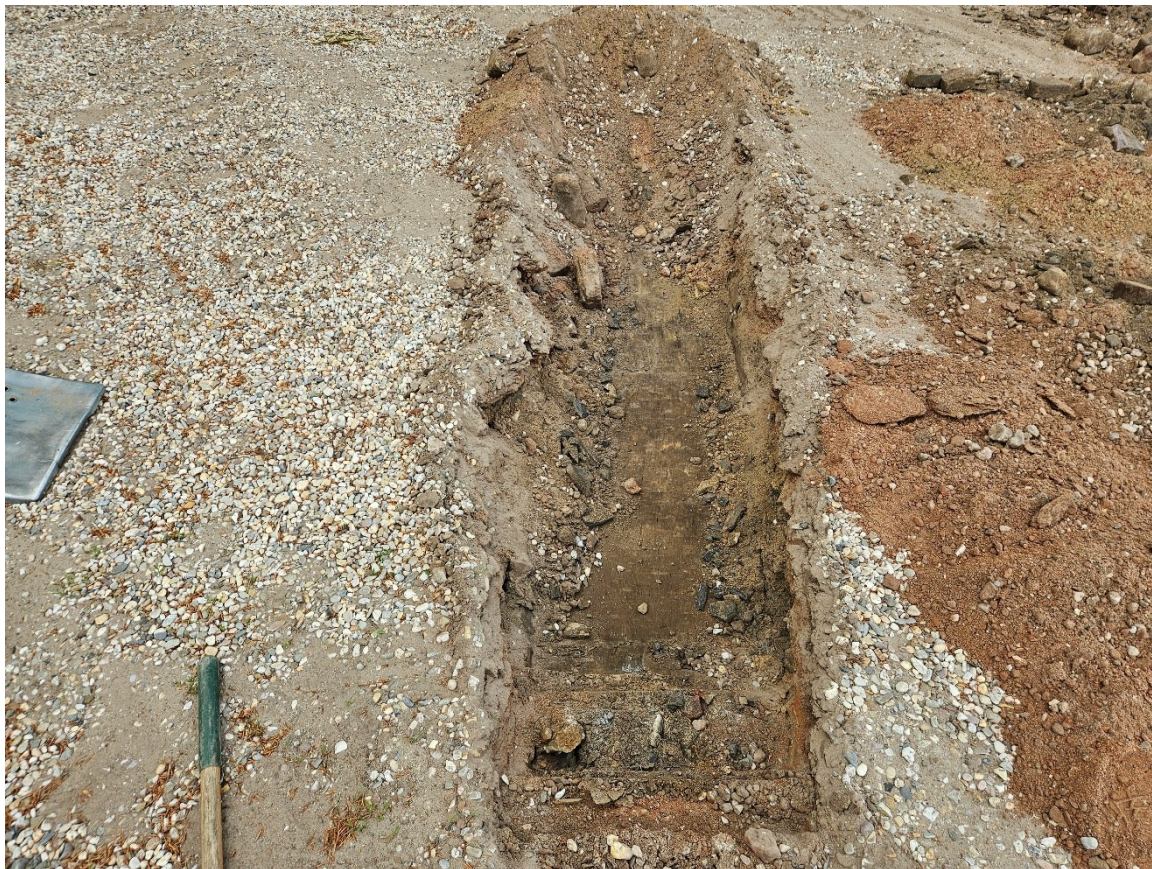
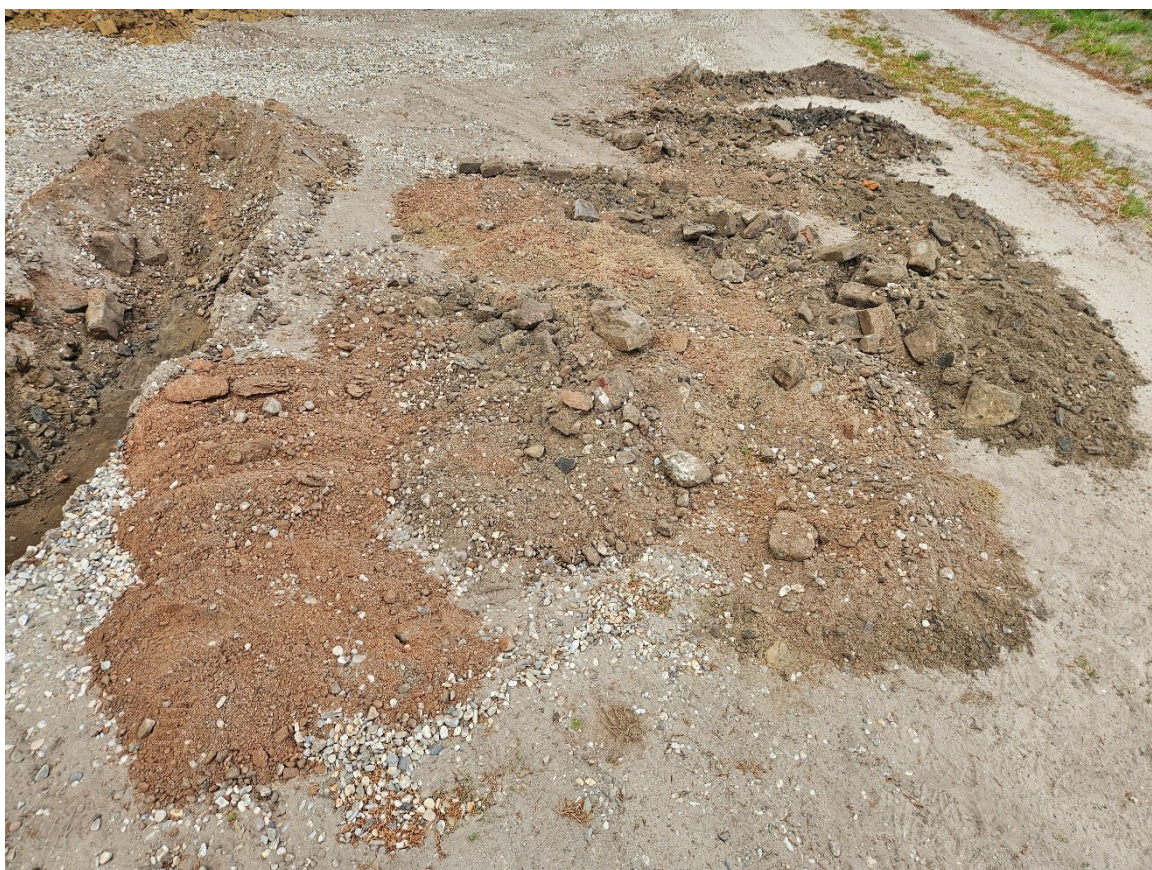
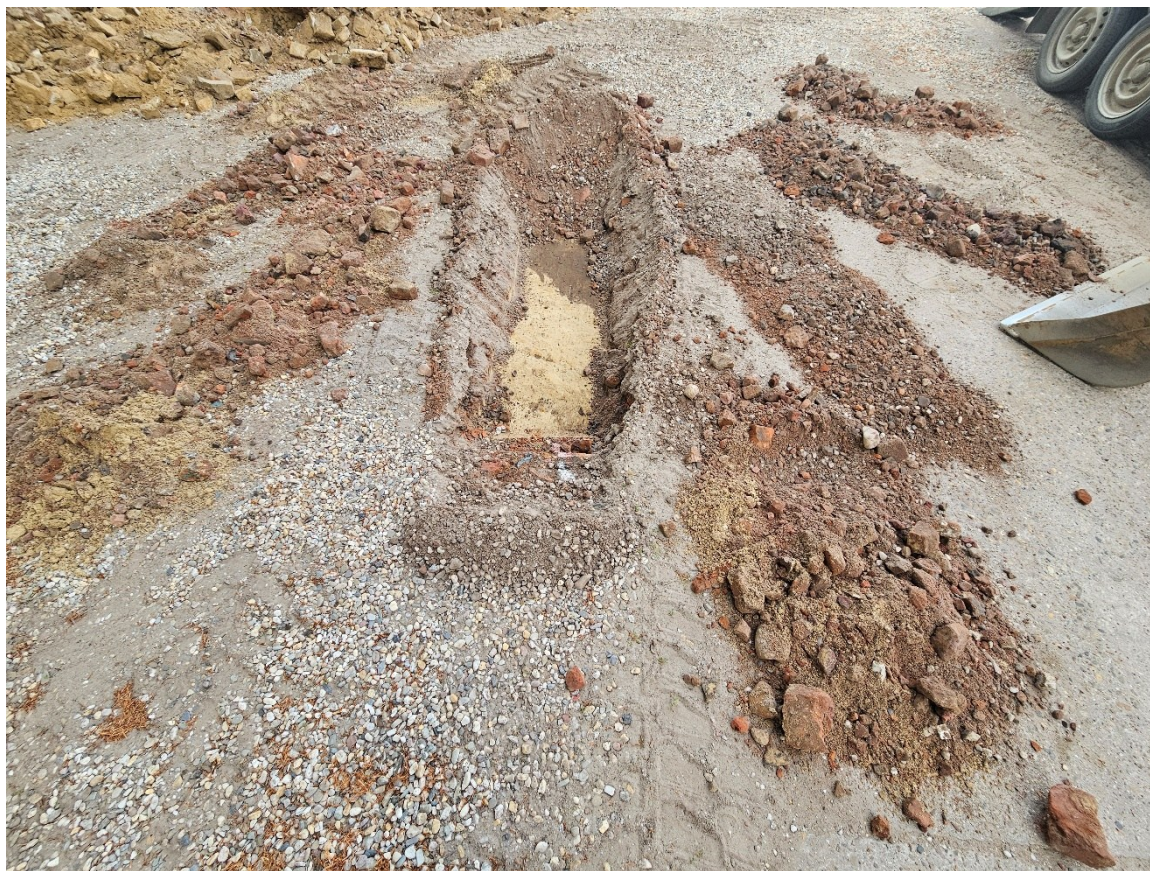
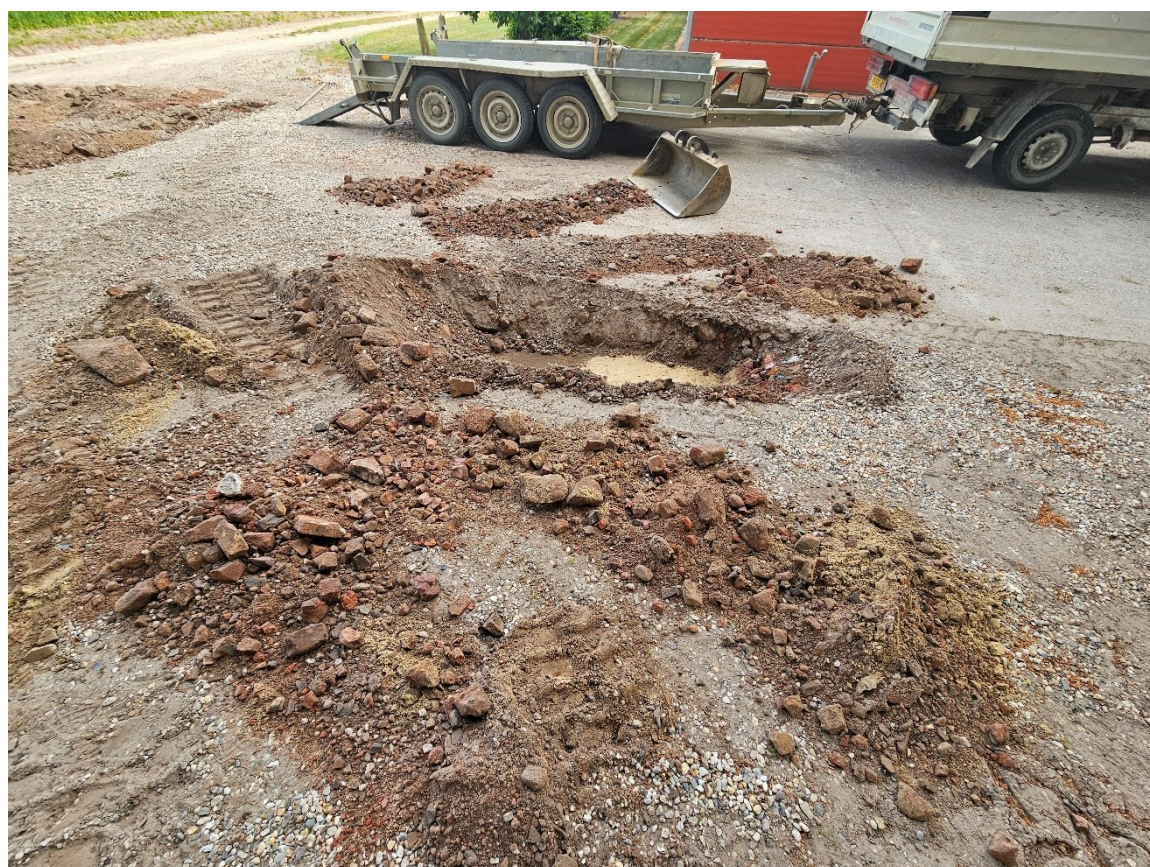
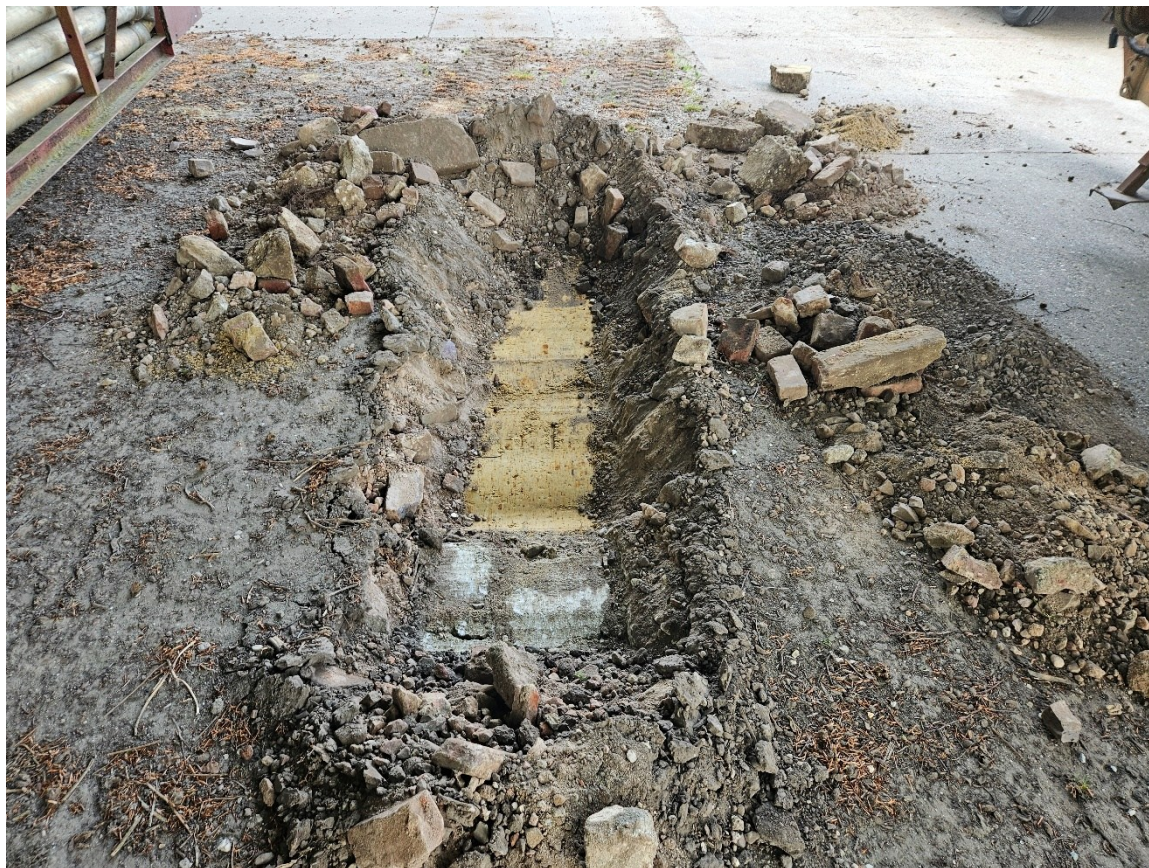
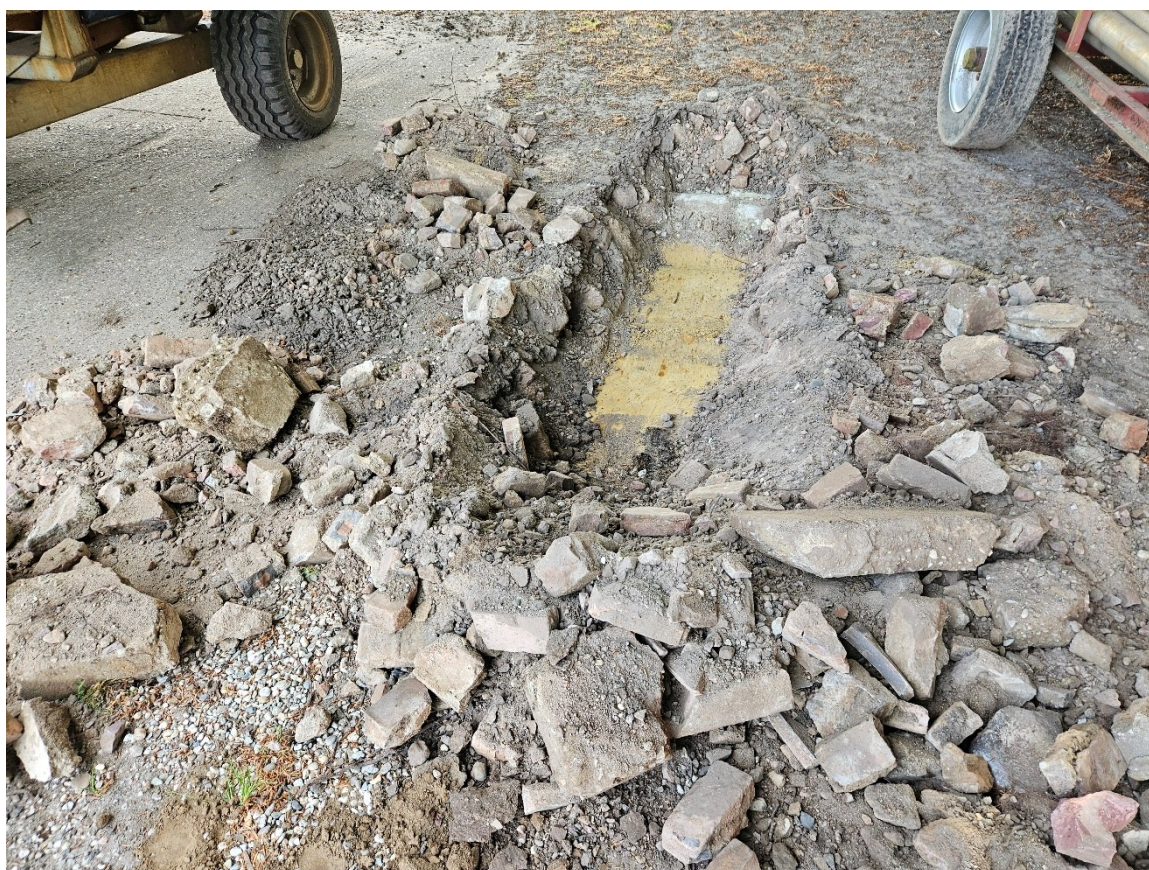
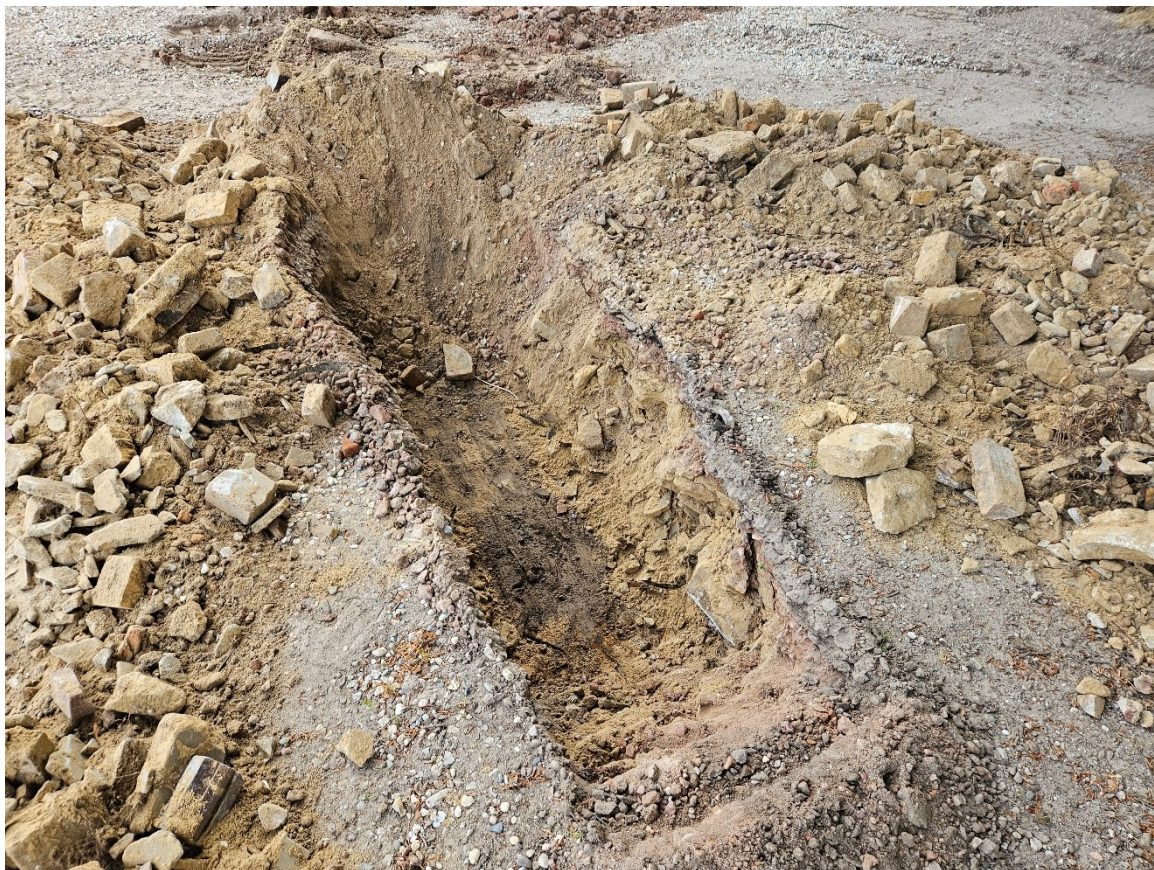
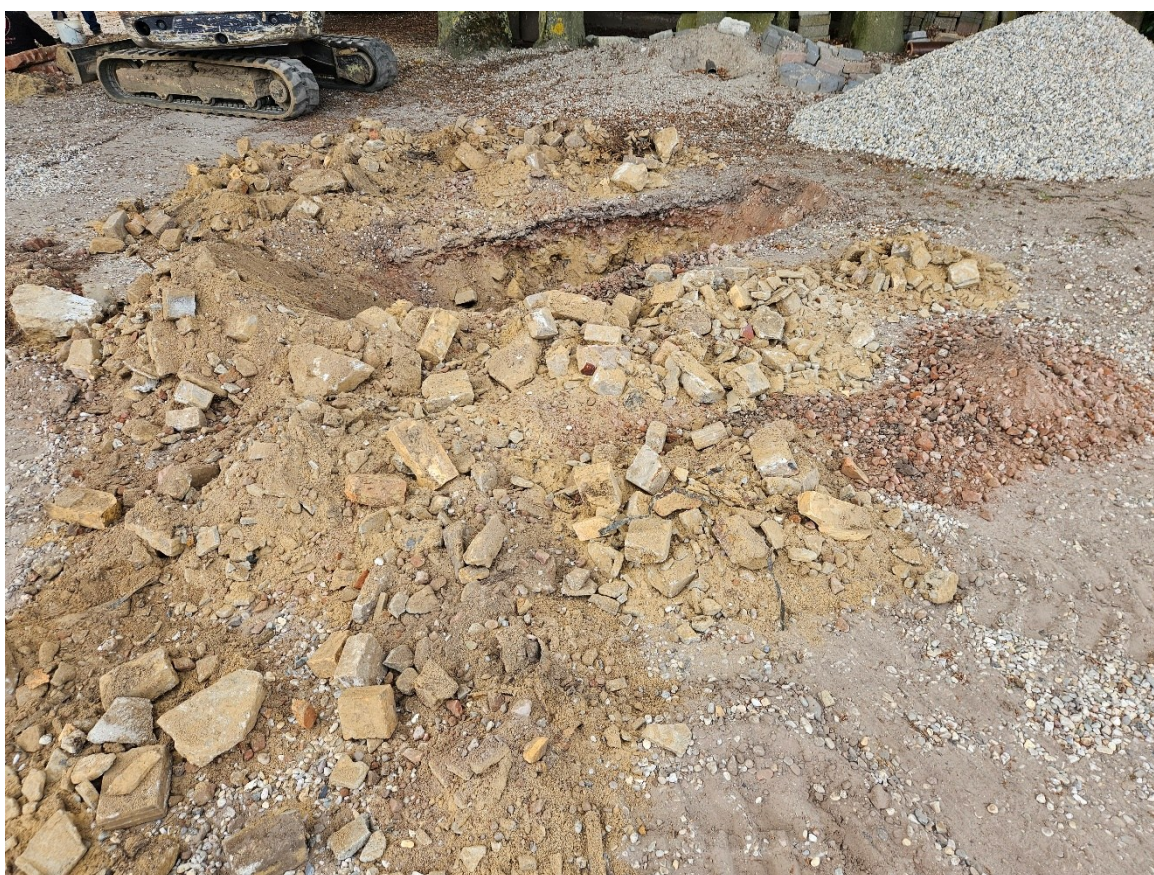
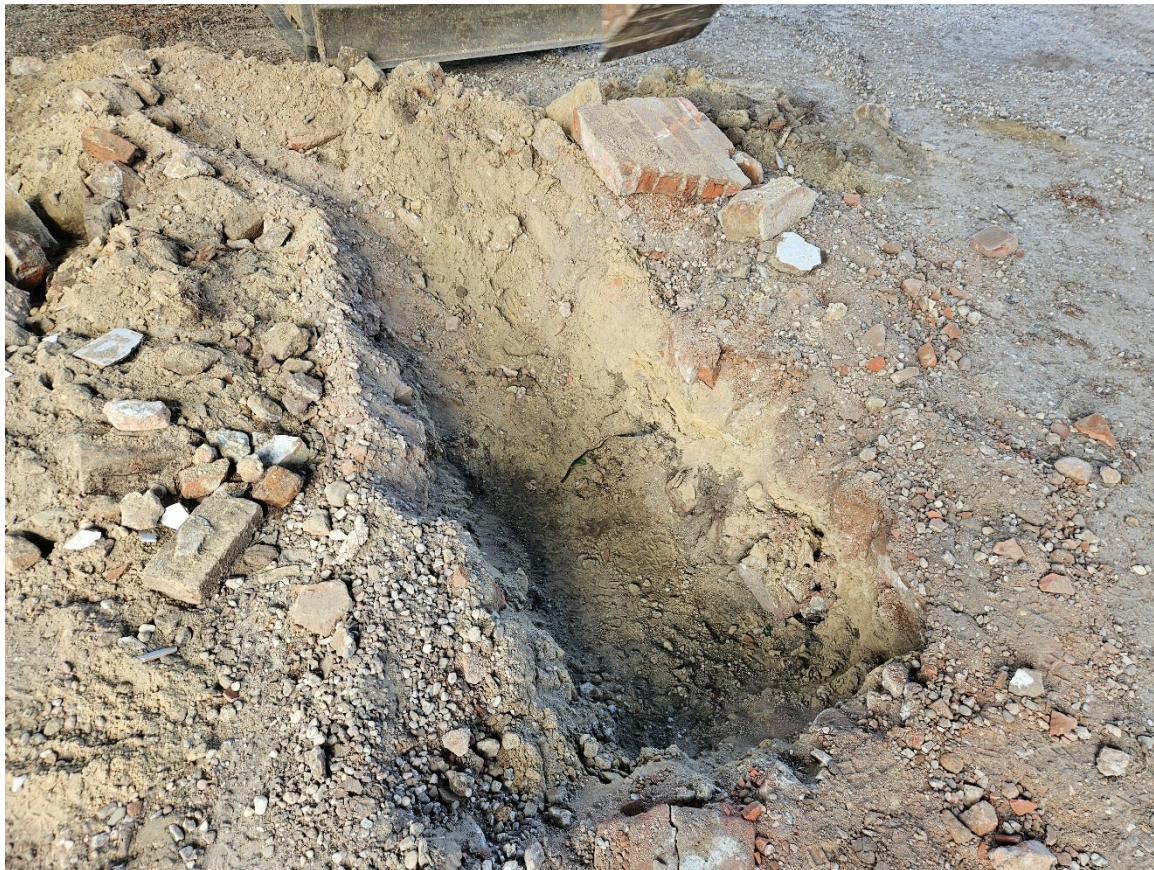
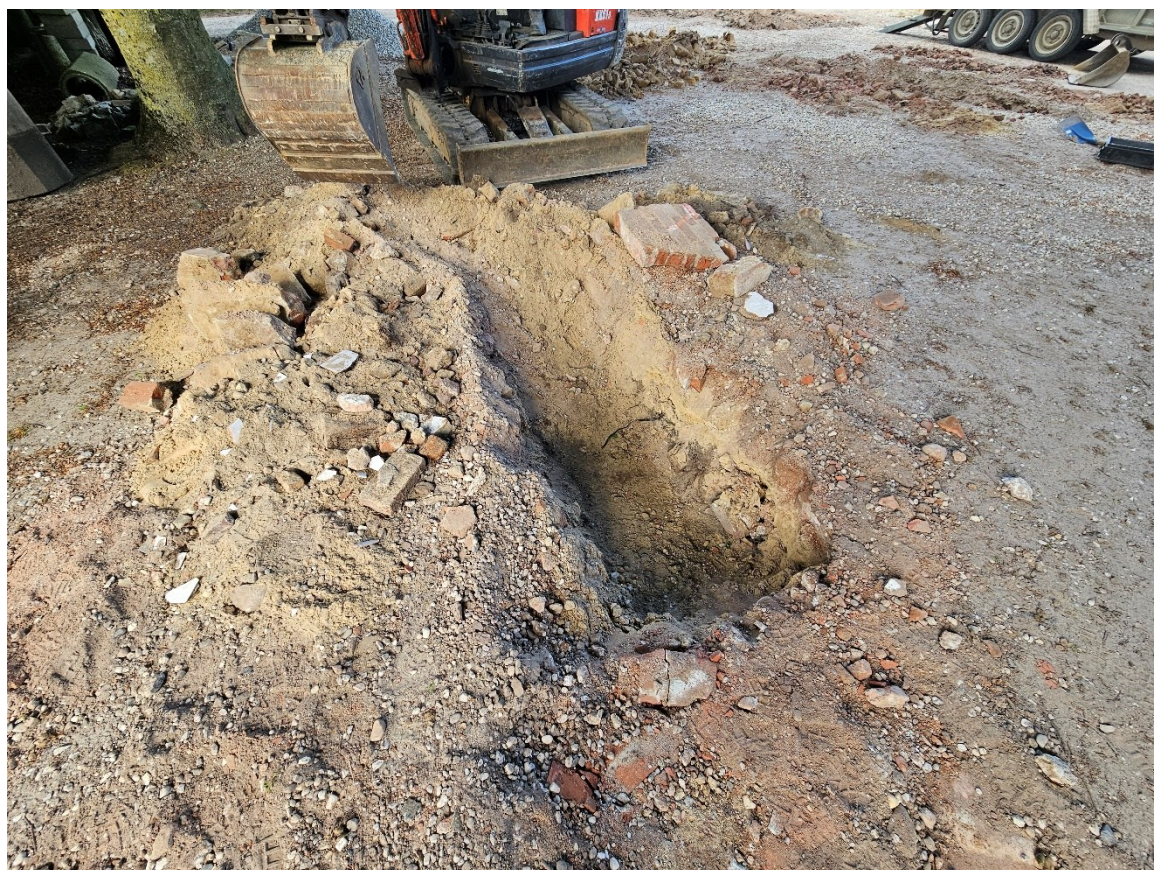
Per proefsleuf is het uitkomende materiaal uitgeharkt en gezeefd over een zeef van 20 mm. In de grove fractie (> 20 mm) van de proefsleuven zijn visueel geen asbestverdachte materialen waargenomen.
