**vooronderzoek**  
**Peelweg 2 te Kessel**

*Projectnaam* Peelweg 2 te Kessel  
*Projectnummer* B3733

*Status* Definitief  
*Versie* 1

*Aantal pagina's* 8 (exclusief bijlagen)  
*Datum* 3 juni 2025

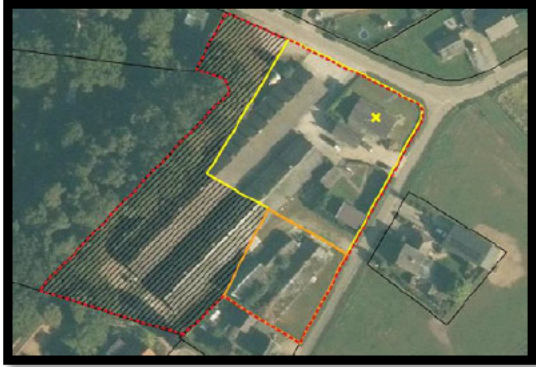
| <i>bestemming</i> | <p>Beoogd wordt de pluimveehouderij te saneren en een deel van de locatie te herbestemmen tot een woonbestemming met een oppervlakte van circa 4.000 m<sup>2</sup> (gele kader in onderstaande verbeelding). De bestaande bedrijfswoning wordt omgezet naar een burgerwoning, en er wordt een nieuwe burgerwoning gerealiseerd (oranje kader in onderstaande verbeelding). De overige grond behoudt de agrarische bestemming en krijgt een functie als landbouwgrond.</p> |

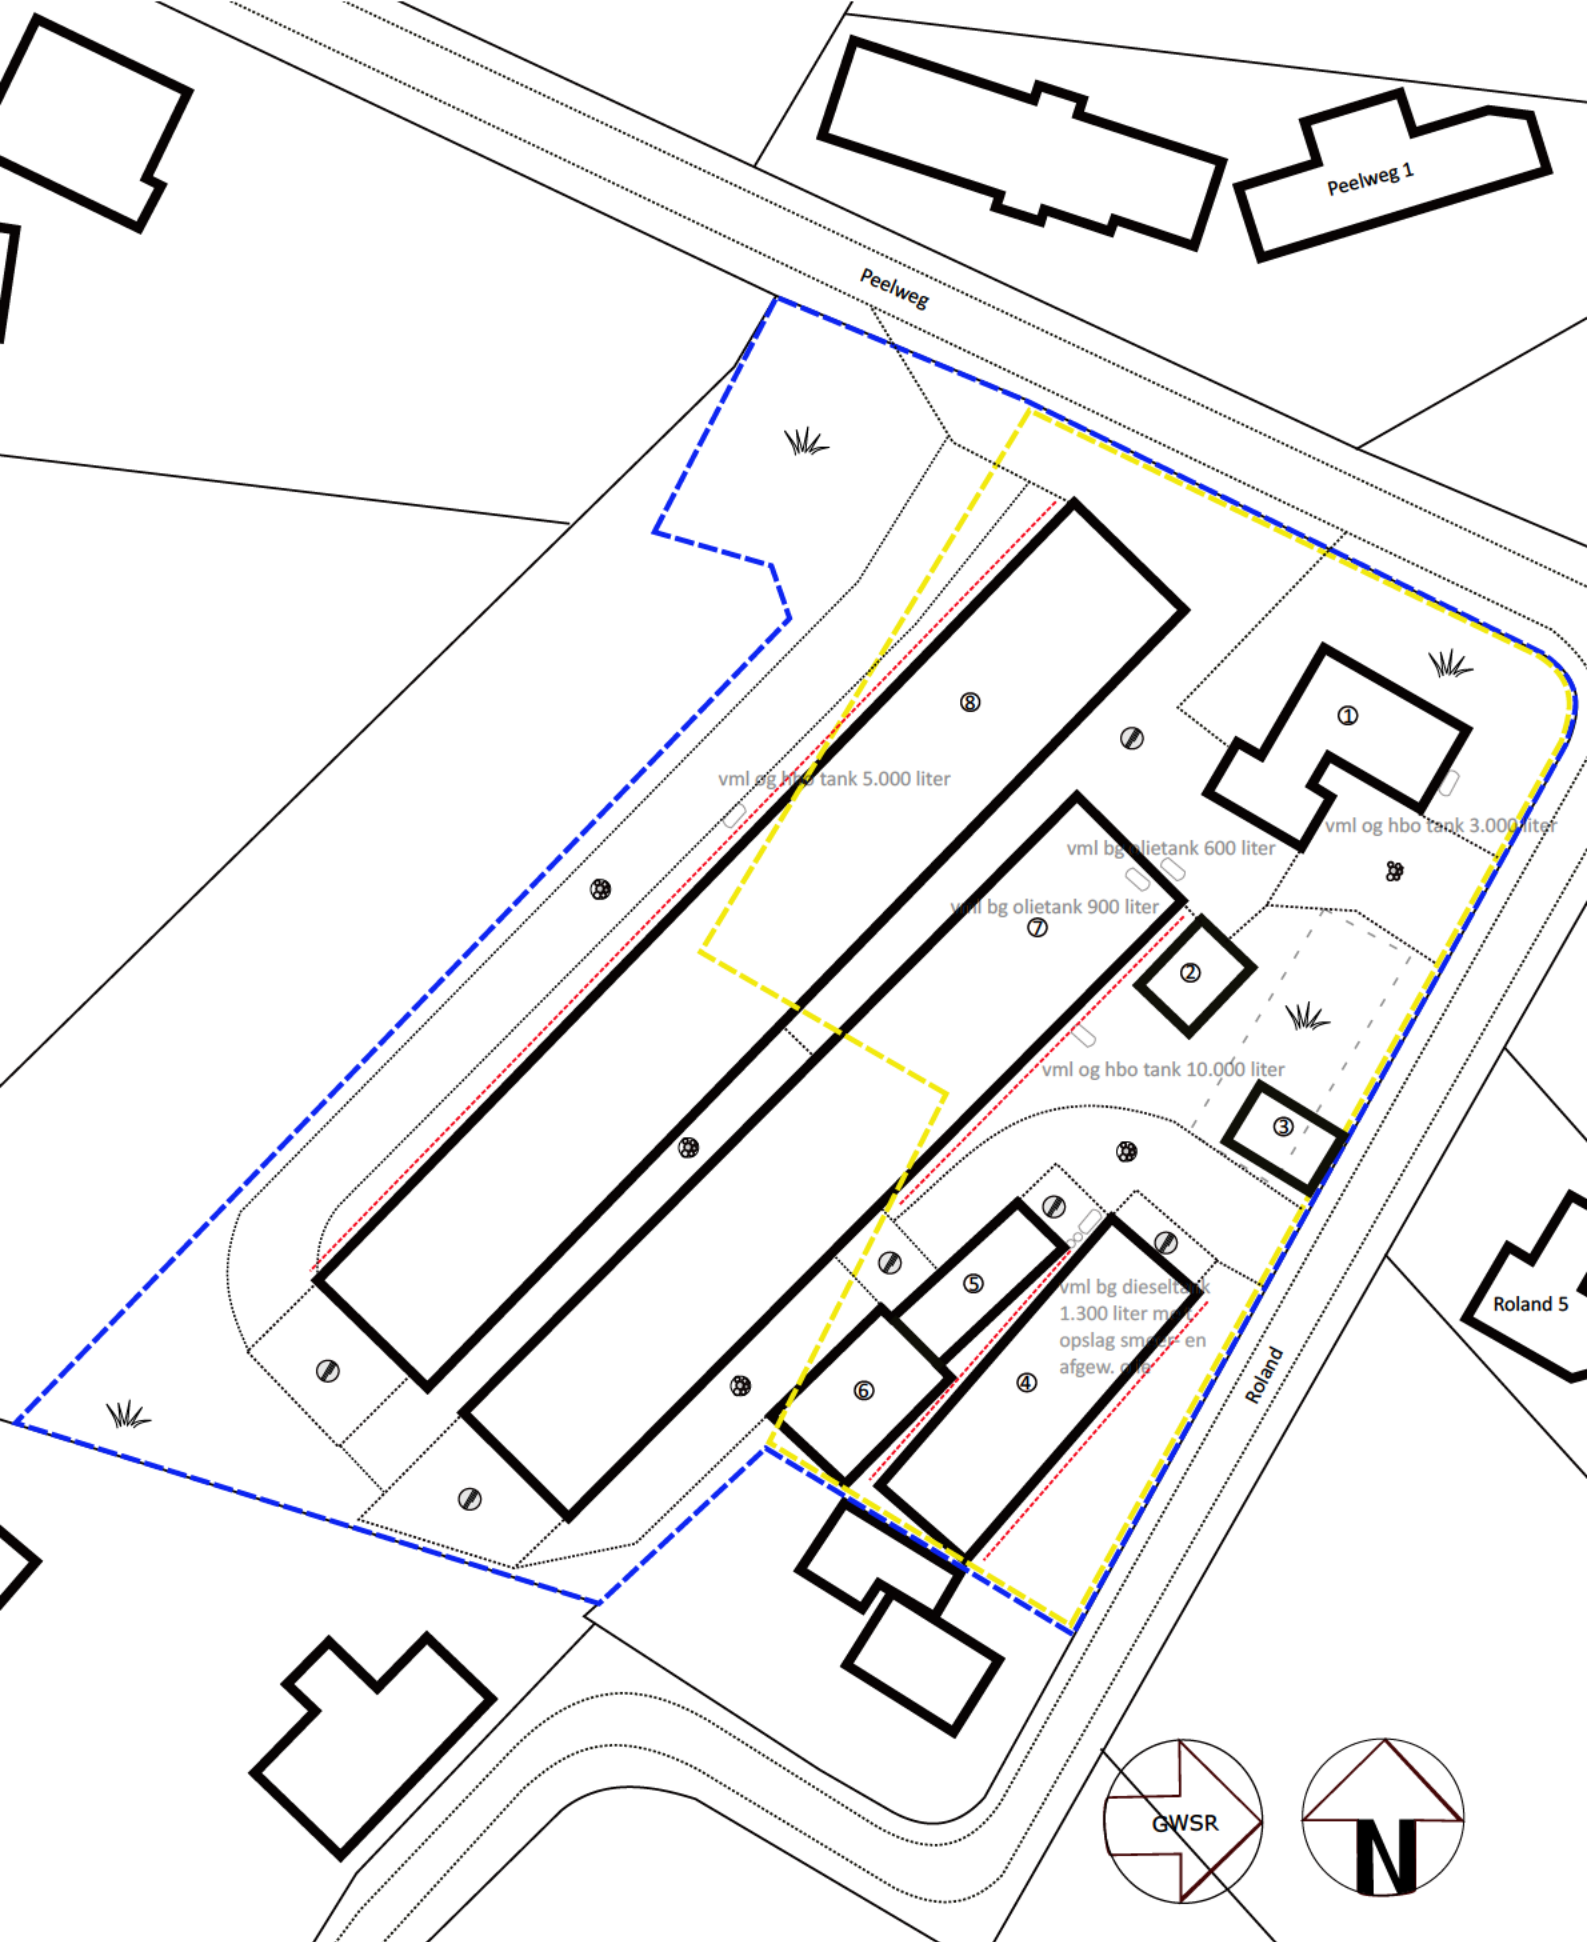
### Situatietekening met boorlocaties

- begrenzing onderzoekslocatie
- boringen tot 0,5 m-mv
- boringen 0,5 tot 2,0 m-mv
- boringen met peilbuis
- asbestproefgat
- druppelzone
- voormalige bebouwing

klinkers grind  
 tegels beton

stelcons

onverhard gebroken puinverharding
