Verkennd bodem- en asbestonderzoek op de
locatie aan het Kerkwegje ong. te Putten

Projectnummer: 220296/dh/sh

Datum: 15 juni 2022

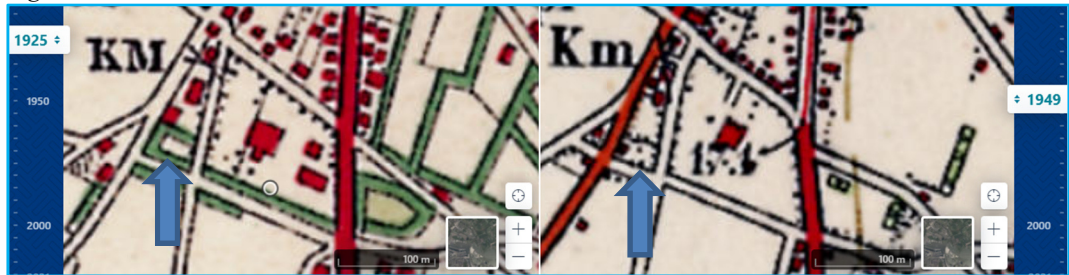
Figuur 1: situatie 1925 en 1949

Uit informatie van “Topotijdreis” blijkt dat de onderzoekslocatie rond 1960 bebouwd is geweest (zie figuur 1 en 2).

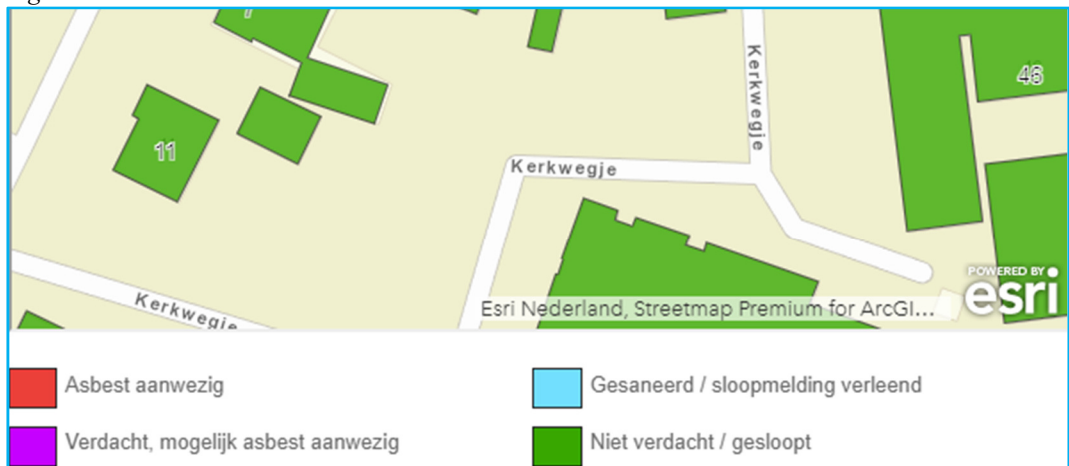
Figuur 3: asbestdakenkaart Provincie Gelderland

Op basis van de asbestdakenkaart van de Provincie Gelderland is de locatie onverdacht voor asbest.

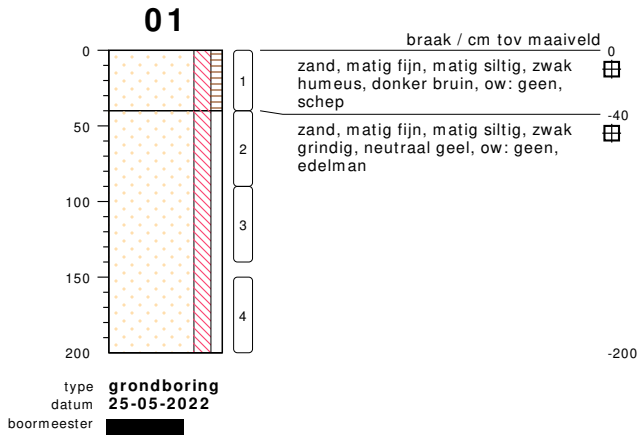
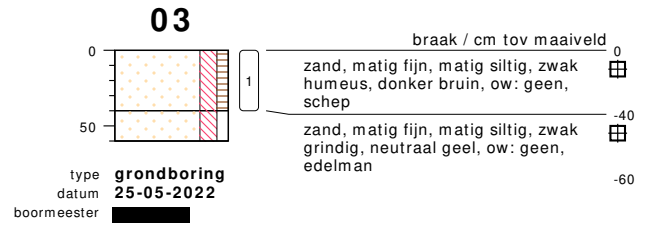
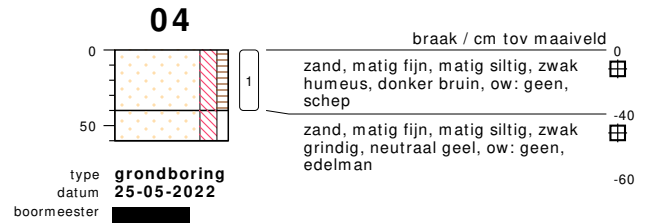
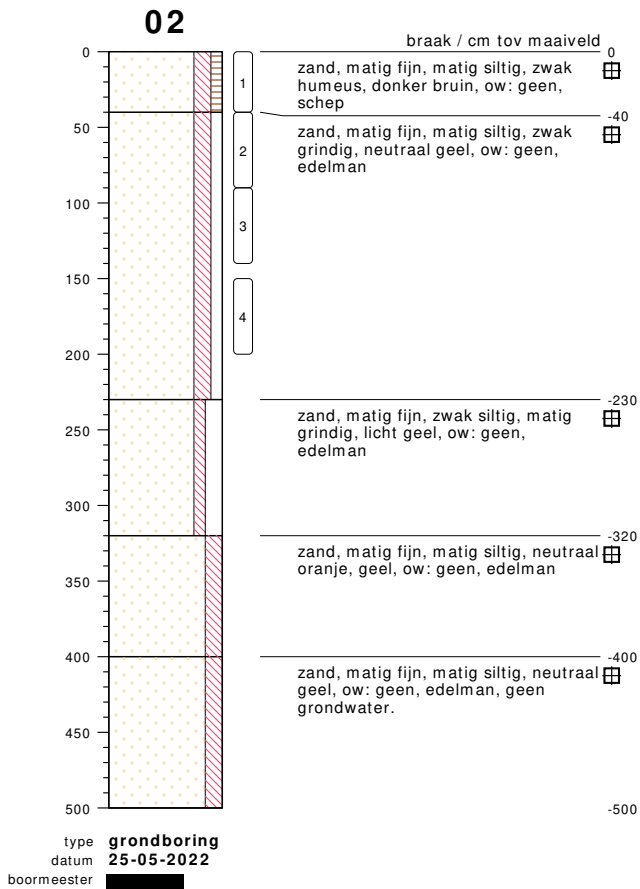
bodemprofielen **schaal 1:50**

In het veld zijn de fysische bodemeigenschappen per monsterpunt en bodemlaag beschreven. De beschrijvingen van de bodemprofielen zijn opgenomen in bijlage 2, en samengevat in tabel 5.

<i>traject in m-mv</i>	<i>hoofdnaam</i>	<i>toevoeging</i>
0,0 - 0,4	zand, matig fijn	matig siltig, zwak humeus
0,5 ~ 3,2	zand, matig fijn	zwak tot matig siltig, zwak tot matig grindig
3,2 – 5,0	zand, matig fijn	matig siltig
grondwaterstand: > 5,0 m-mv

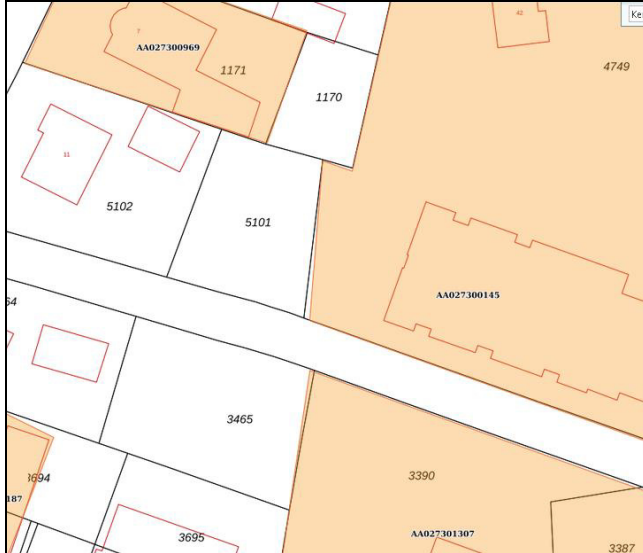
Bodemonderzoeken

Van de locatie zelf staan in het bodeminformatiesysteem geen bodemonderzoeken vermeld.

Van aangrenzende locaties worden de volgende bodemonderzoeken in het bodeminformatiesysteem genoemd:

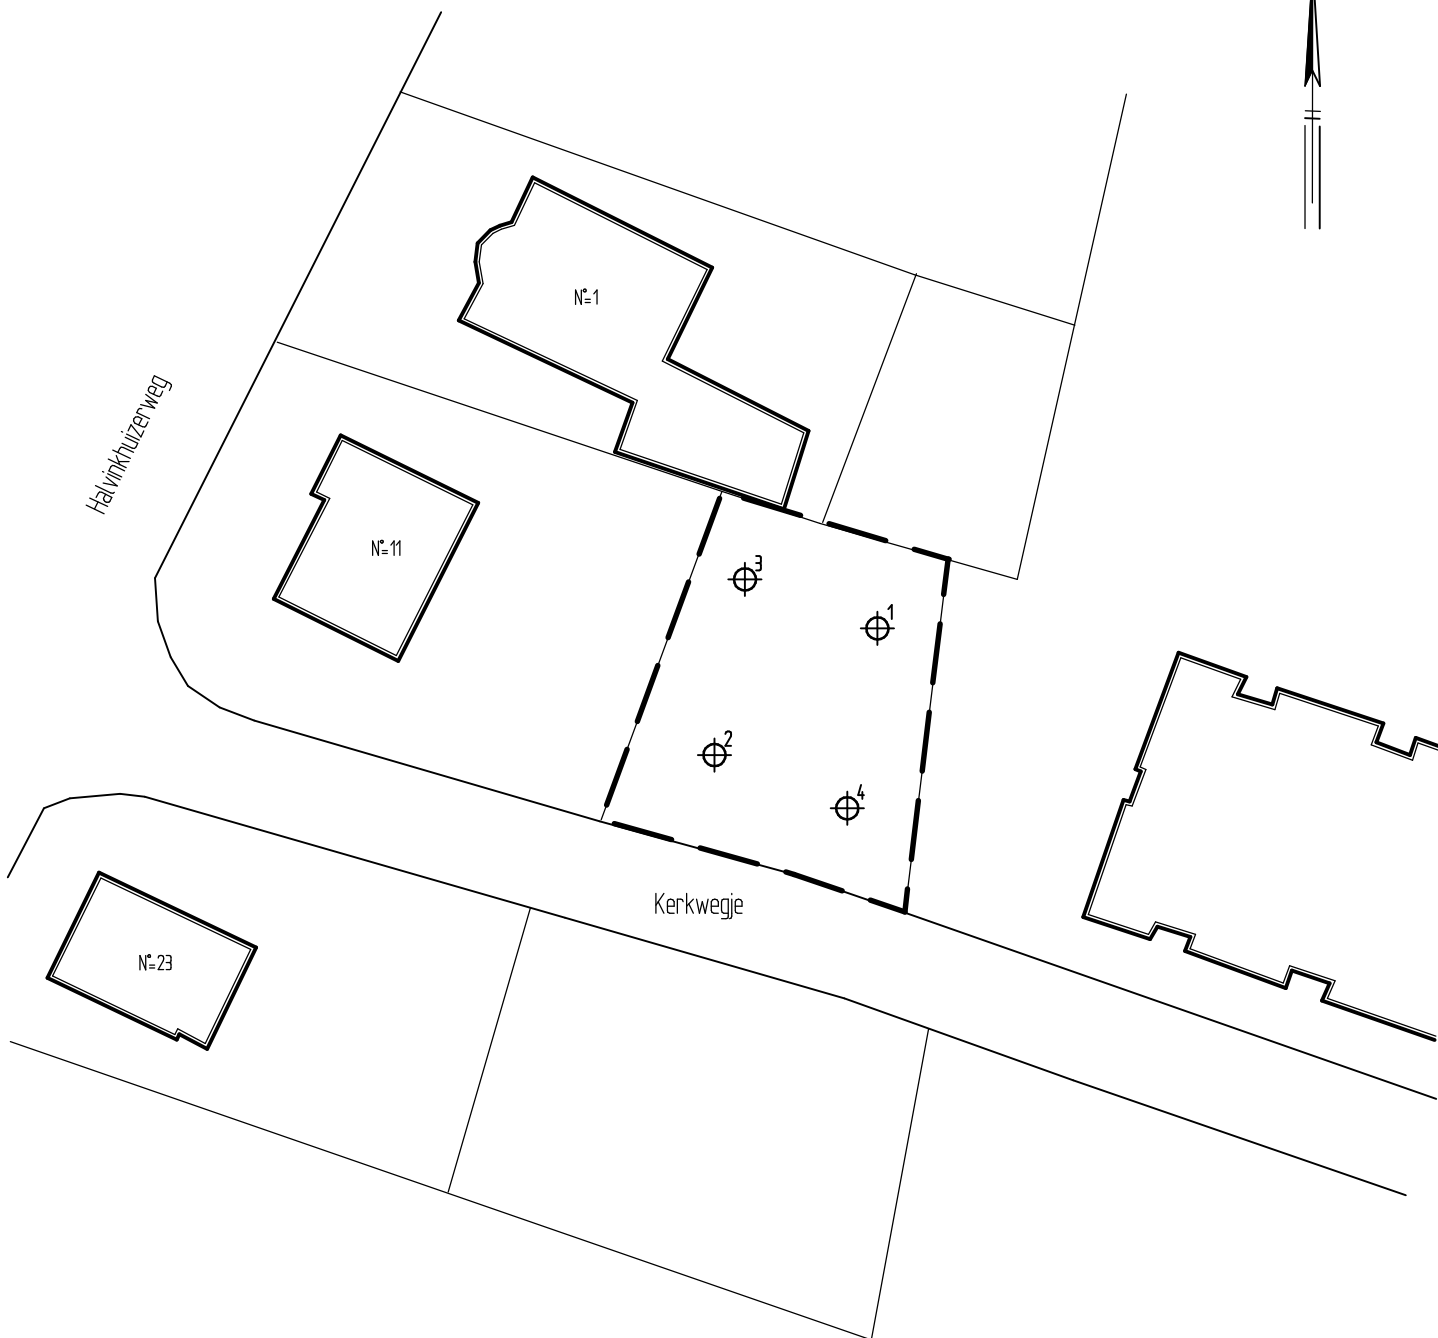
TEKENING 1-1

In bijlage 4 zijn de monsternamatformulieren asbest opgenomen. Voor de situatie van de monsterpunten verwijzen wij naar tekening 1-1.

Situatie met monsterpunten
