## **Verkendend bodemonderzoek**

Bramerslandstraat 11 te Den Dungen

Projectnummer: 20231912  
Datum: 26 oktober 2023

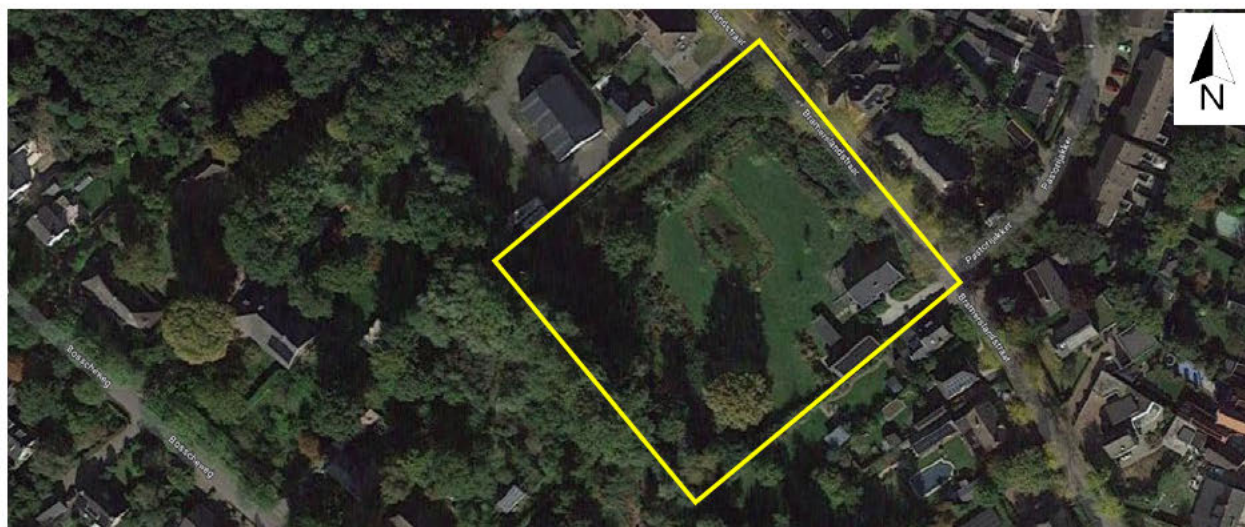
Figuur 1: luchtfoto met globale ligging onderzoekslocatie (geel omrand).

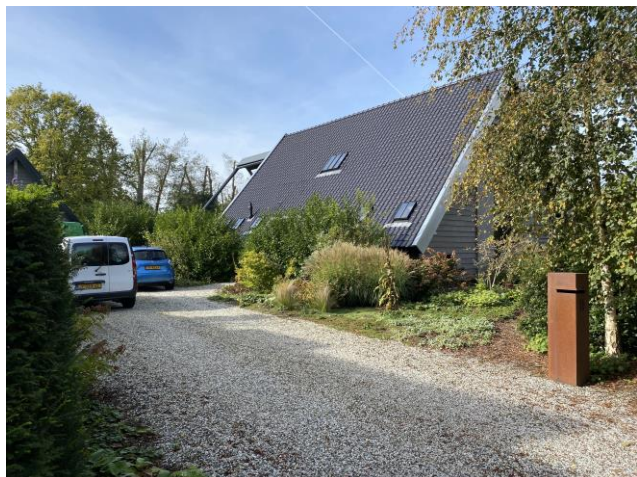
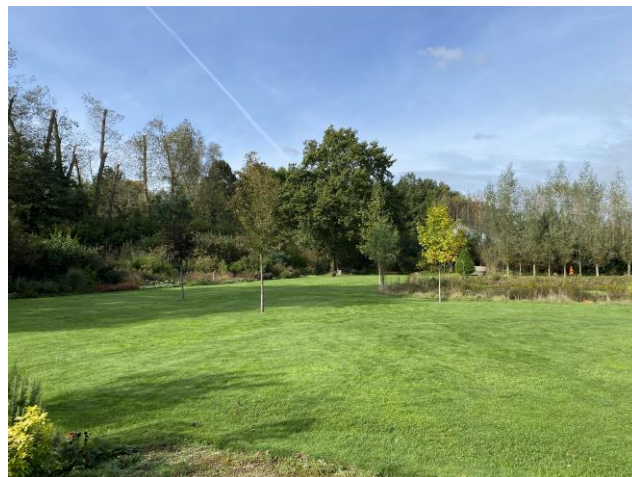
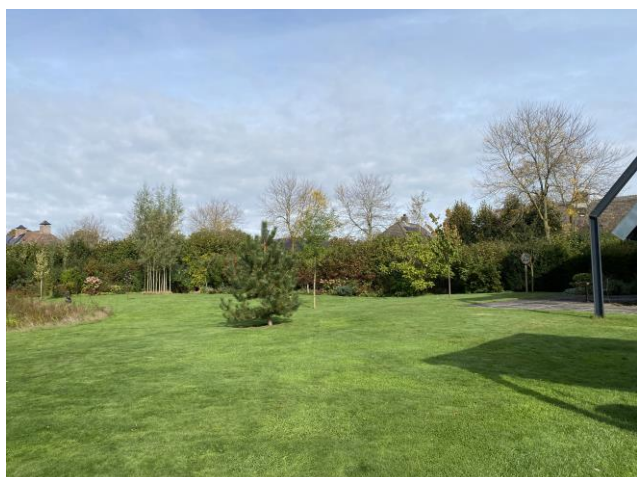
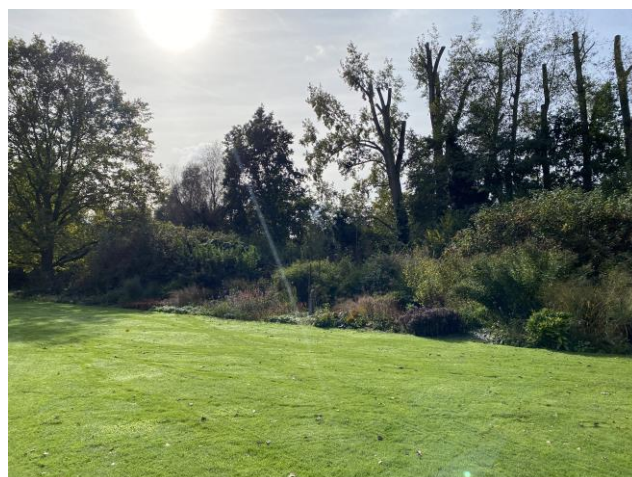
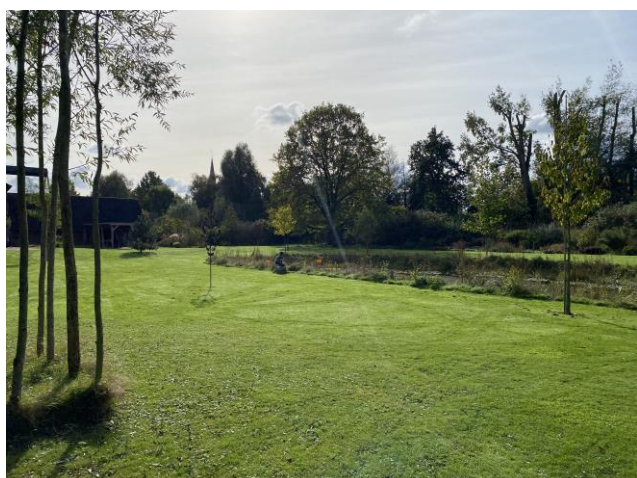
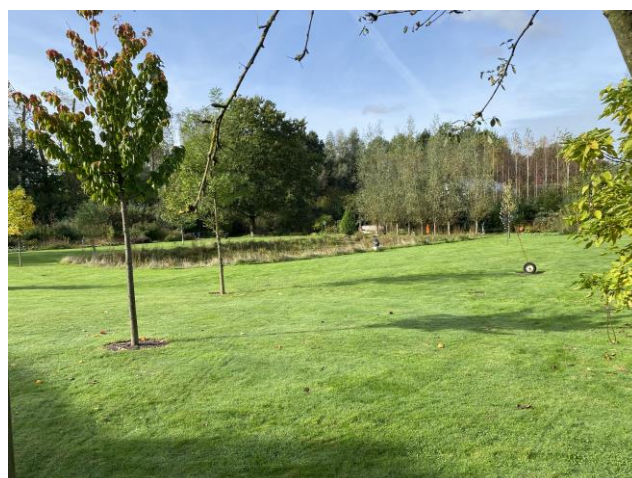
## **Bijlage 3: Foto's**

Tijdens de terreininspectie zijn geen bijzonderheden waargenomen of waarnemingen gedaan die kunnen duiden op een bodemverontreiniging. Voor een indruk van de locatie wordt verwezen naar de situatietekening in bijlage 2 en de locatiefoto's in bijlage 3.
