# **Vooronderzoek Na-Conflictperiode en Risicoanalyse Ontplofbare Oorlogsresten Kentalis Sint-Michielsgestel**

Datum: 19 december 2024  
Kenmerk: 24P173 conceptrapport versie 1.0

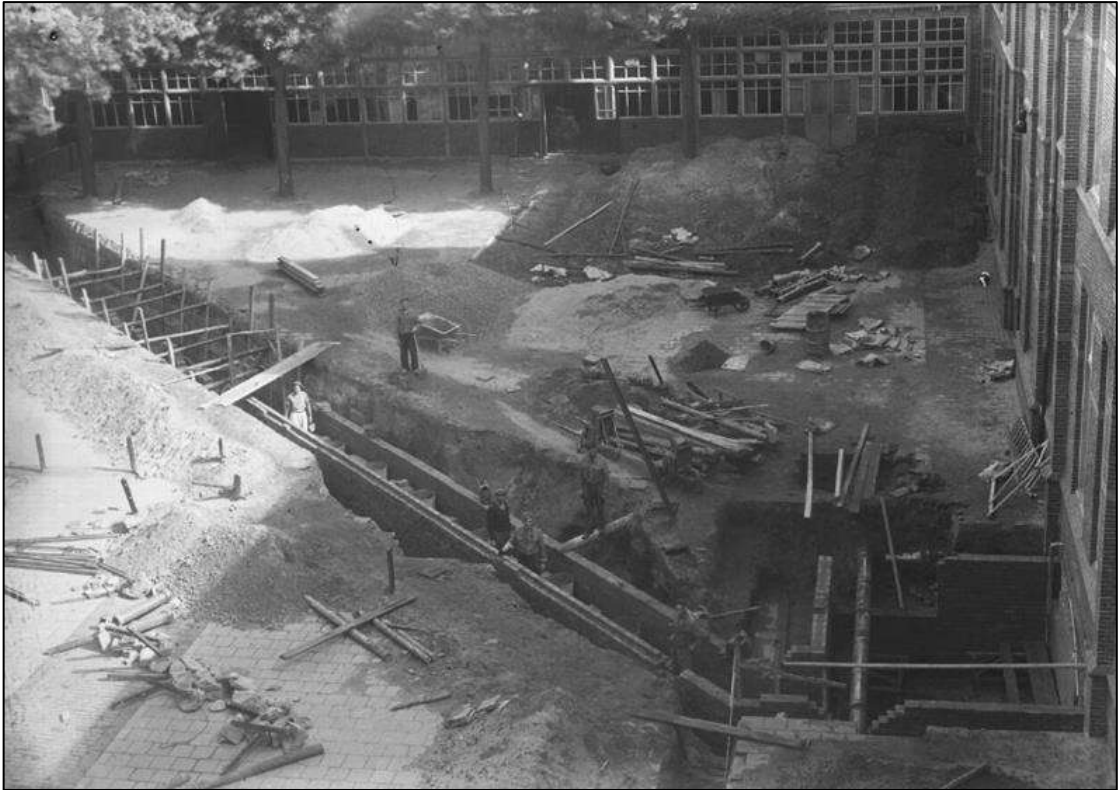
Afbeelding 14: 'Terrein Instituut voor Doven; afbraak speelplaatsen voor de aanleg van verwarming', d.d. 07-09-1946 (Bron: BHIC).

Afbeelding 14 laat de aanleg van de verwarming zien in 1946. De speelplaatsen zijn hiervoor afgebroken en er is gegraven om de verwarmingsbuizen aan te leggen. De afbeelding geeft geen inzicht in de exacte dieptes waarop gegraven is voor de aanleg van de verwarming.

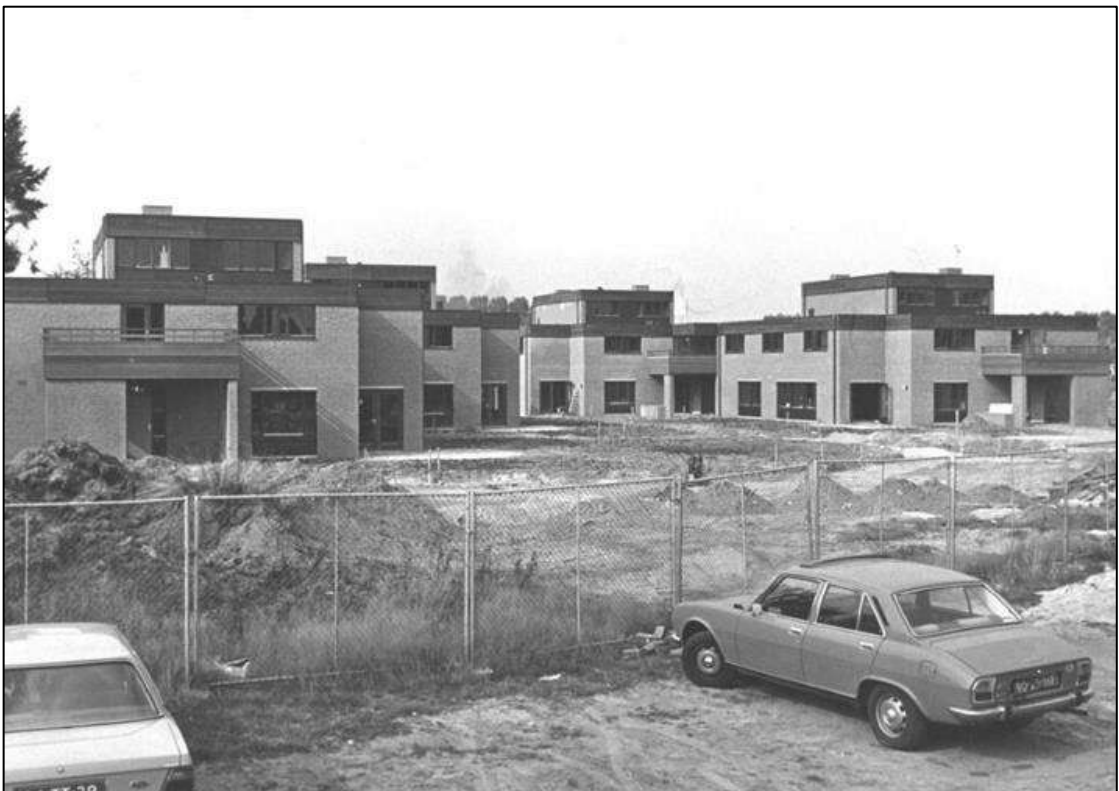
Afbeelding 15: 'Nieuwbouw voor het instituut voor Doven', d.d. 25-09-1979 (Bron: BHIC)

Afbeelding 15 geeft de bouw van woningen weer in 1979. Deze gebouwen zijn na 2008 weer gesloopt (zie hoofdstuk 3.3.). De afbeelding zelf geeft geen inzicht in de dieptes waarop grondroering plaatsgevonden heeft voor de werkzaamheden.

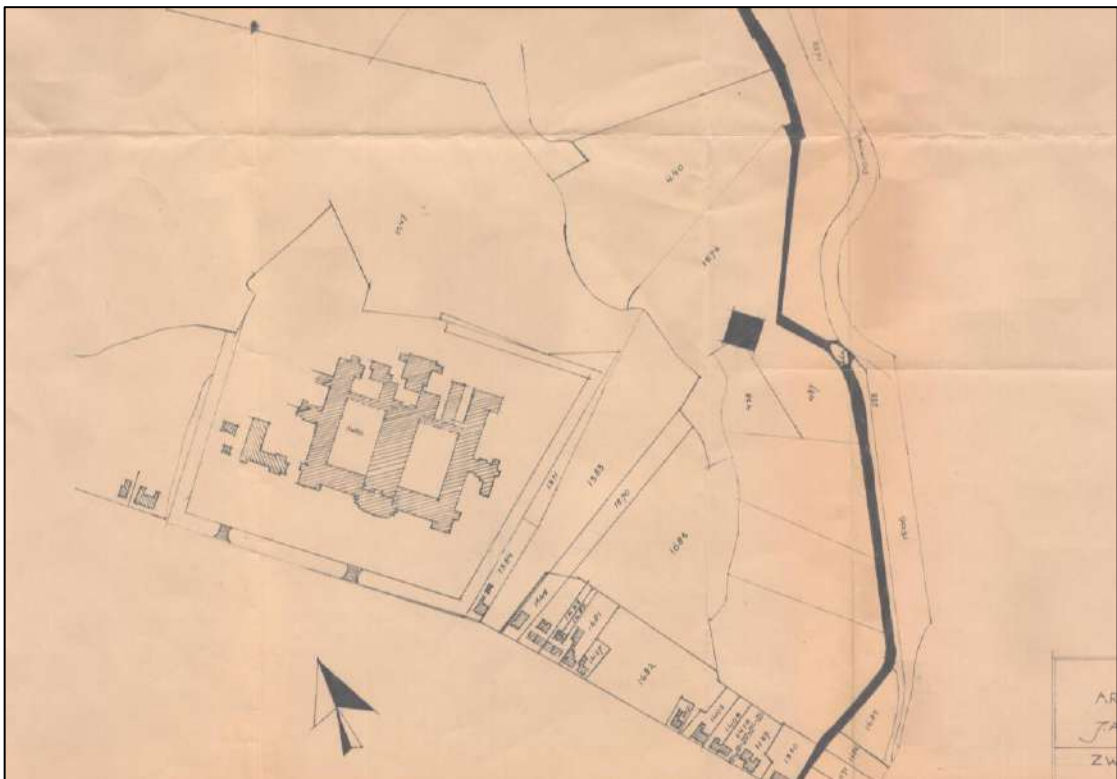
Afbeelding 18: Locatie zwembad met gymzaal d.d. 13-10-1961 (BCIC toeg. nr. 1478 en inv. nr. 1962.0031)

In 1962 is er een gymzaal gebouwd, welke voorzien was van een zwembad, in het oostelijke deel van het onderzoeksgebied. In afbeelding 18 is de locatie aangegeven van de gymzaal die op dat moment nog gebouwd moest worden (locatie aangegeven met het zwarte vierkant). Er zijn geen tekeningen in het archief aangetroffen die meer duidelijkheid geven over de diepte van het zwembad of funderingspoeren.

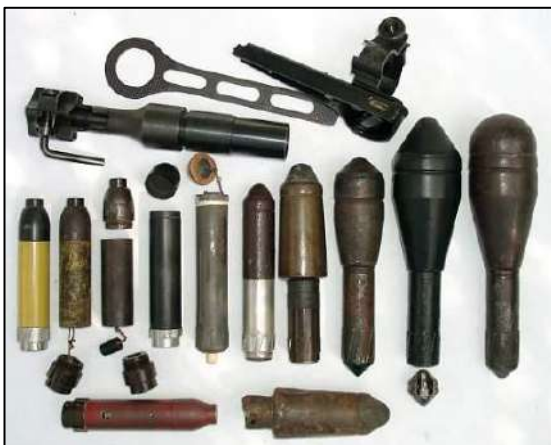
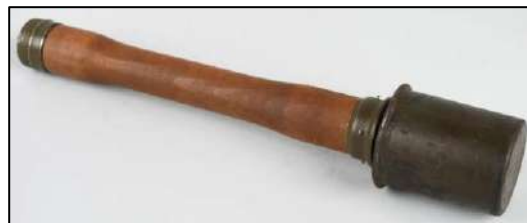
Afbeelding 40: Enkele voorbeelden van Duitse geweergrenaten (links) en een aanvalshandgranaat (rechts).

Hand- en geweergranaten zijn een aanvulling op de gevechtssuitrusting van de militair. In het algemeen kan men ze verdelen in OO gevuld met springstof, gevuld met een pyrotechnische stof of andere chemische vulling, zoals bijvoorbeeld witte fosfor (WP). De variatie in subsoorten en modellen is dusdanig groot dat het niet doenlijk is hier alle subsoorten te beschrijven. Wat betreft gebruik komen bij de detonerende handgranaten (gevuld met springstof) de scherf- en aanvalshandgranaat het meeste voor. Daarnaast bestaan er ook antitankhandgranaten al of niet voorzien van een holle lading. Bij de pyrotechnische handgranaten zijn de rook- en brandhandgranaat het meest voorkomend. Rookhandgranaten WP zijn gevuld met witte fosfor. Bij de detonerende geweergranaten komen de brisantgeweergranaat en de antitankbrisant-geweergranaat het meeste voor. Ook bestaan en geweergranaten met een pyrotechnische vulling of een vulling van WP. Bij de Duitse krijgsmacht werd in verhouding weinig gebruik gemaakt van witte fosfor. De explosieve inhoud is zeer verschillend. Duitse handgranaten bevatten tussen 100 en 500 gram springstof, terwijl Britse handgranaten tussen 60 en 1600 gram springstof bevatten. Duitse geweergranaten bevatten tussen 50 en 241 gram springstof. De Britse antitankbrisantgeweergranaat bevat 160 gram springstof.

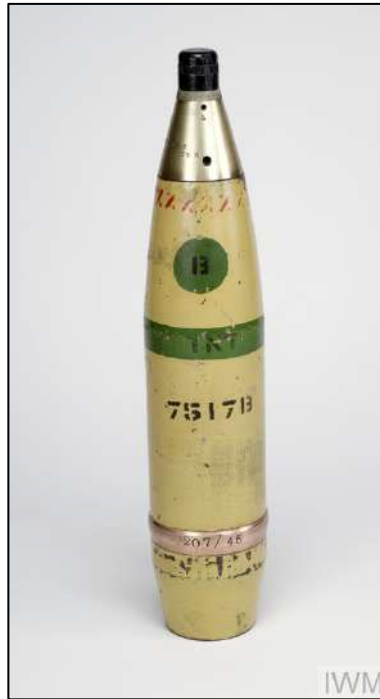
Afbeelding 42: brisantgranaat van 25-ponder met schokbuis No. 117 (bron: IWM)

Een brisantgranaat heeft een betrekkelijk dunwandig stalen lichaam geheel gevuld met een krachtige springstof. Bij de explosie zal het granaatlichaam in vele kleine scherven verscheuren welke met grote snelheid worden rondgeslingerd en daardoor schade en/of letsel toebrengen. Tevens zal door de ontstane gasdruk en schokgolf schade worden aangericht. De alles vernietigende en versplinterende werking van detonerende springstof wordt ook wel brisantie genoemd. Binnen het onderzoeksgebied kunnen Britse brisantgranaten worden aangetroffen vanaf een kaliber van 6-ponder (57 mm) t/m een kaliber van 25-ponder (87,6 mm). Een brisantgranaat van 6-ponder bevat een springlading van 330-350 gram, afhankelijk van modelnummer. Een brisantgranaat van 25-ponder bevat een springlading van 827 gram.

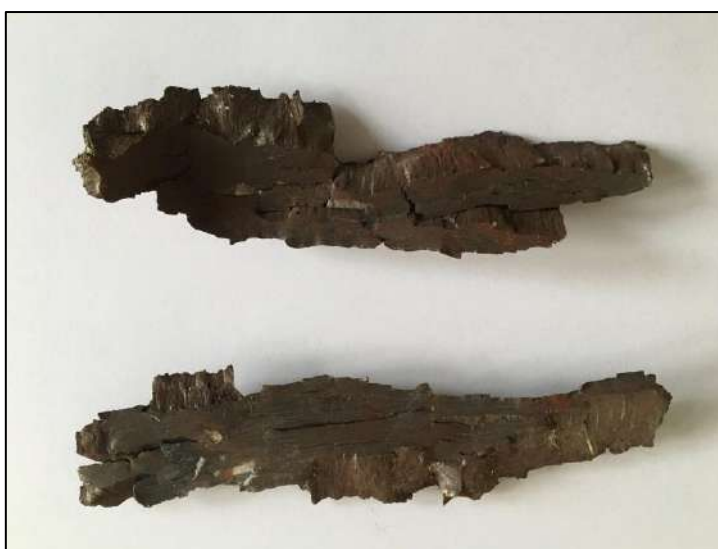
Afbeelding 43: Scherven na detonatie van een met springstof gevuld OO.

Scherfwerking (fragmentatie) ontstaat door brisantie ontstaan tijdens de detonatie van springstof die het stalen lichaam van het OO verscherft en door de gasdrukwerking met een enorme snelheid wordt weggeblazen. Scherfwerking wordt onderscheiden in primaire scherven van het lichaam van het OO zelf en secundaire scherven, afkomstig van eventuele infra uit de directe omgeving, zoals puin en glasscherven. Primaire en secundaire scherfwerking kunnen (dodelijk) letsel veroorzaken in de directe omgeving van het detonatiepunt. Het gebied waarbinnen scherfwerking van het projectiel plaats vindt, wordt schervengevarenszone genoemd.

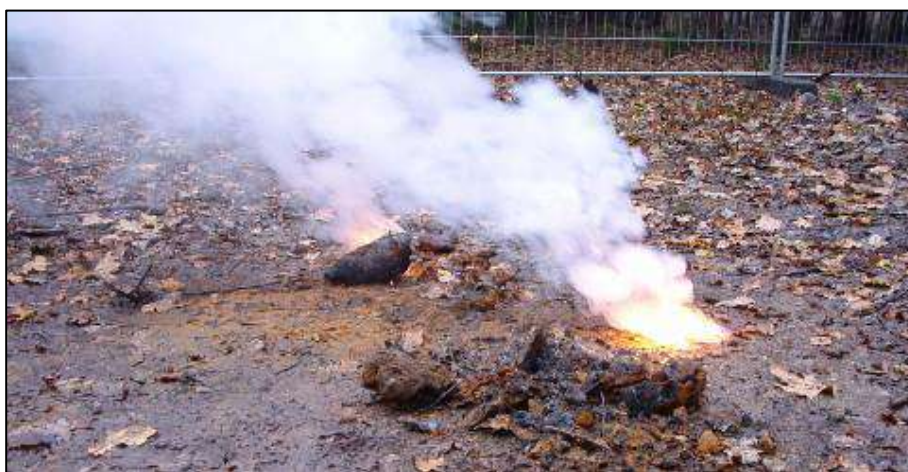
Witte fosfor is een zelfontbrandende stof die spontaan reageert wanneer deze in aanraking komt met zuurstof (uit de buitenlucht). Witte fosfor geeft bij verbranding veel rook, veroorzaakt ernstige brandwonden en is toxisch en kan schade aan organen veroorzaken. Witte fosfor is alleen te doven door het af te sluiten van de zuurstof.

Afbeelding 44: Het opbranden van witte fosfor uit een opengebroken OO, gepaard gaande met veel rook.
