## **Verkennend bodemonderzoek**

Spijt 49-51 te Sint-Michielsgestel

Projectnummer: 20231422  
Datum: 10 mei 2023

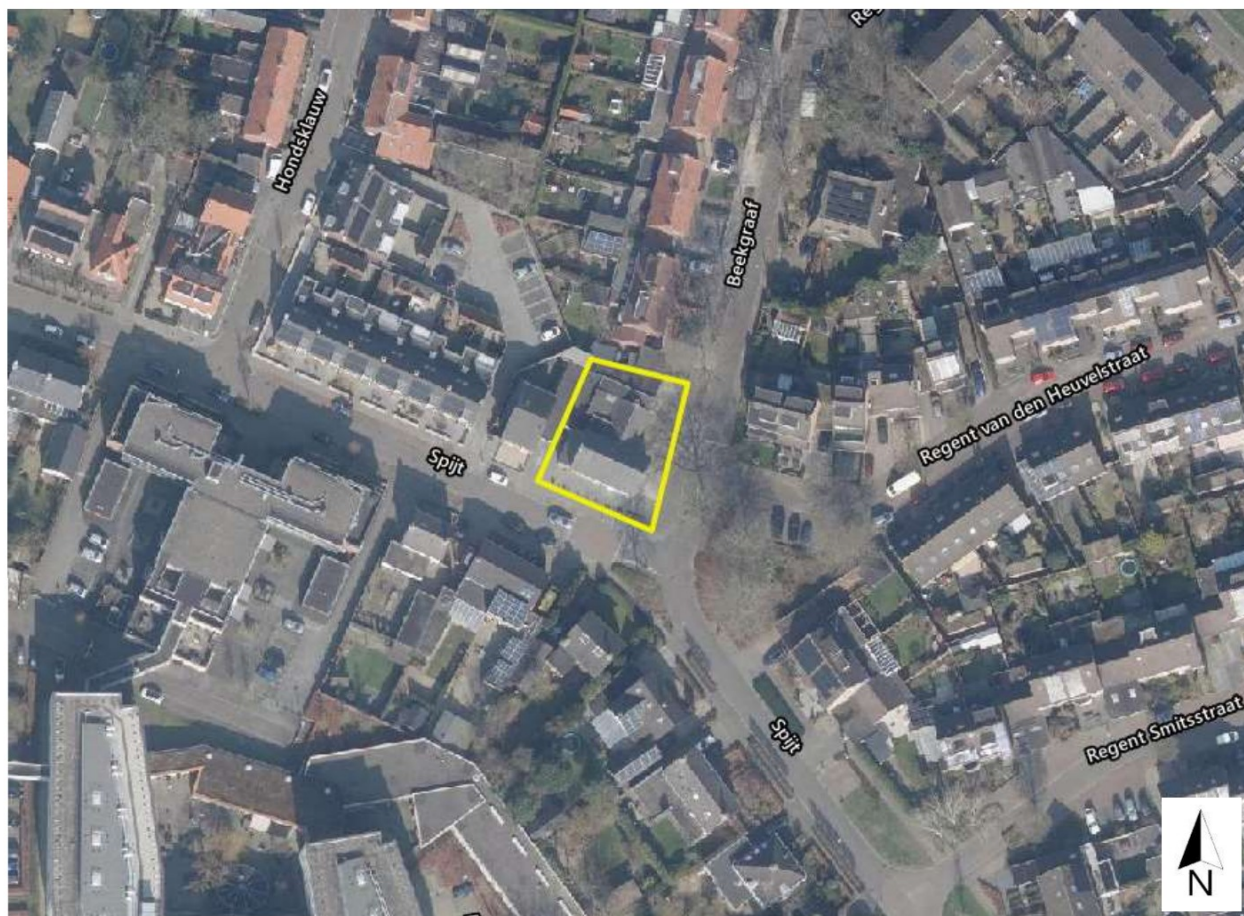
Figuur 1: luchtfoto met globale ligging onderzoekslocatie (geel omrand).
