**HISTORISCH VOORONDERZOEK CONFORM NEN 5725  
GROENEWEG OOST 1 TE SCHOONDIJKE**

Opdrachtgever : De heer R. Raaijmakers  
Groeneweg Oost 1  
4507 KL Schoondijke

Projectnummer : ANL25-10595  
Periode onderzoek : November - december 2025  
Datum rapportage : 2 december 2025

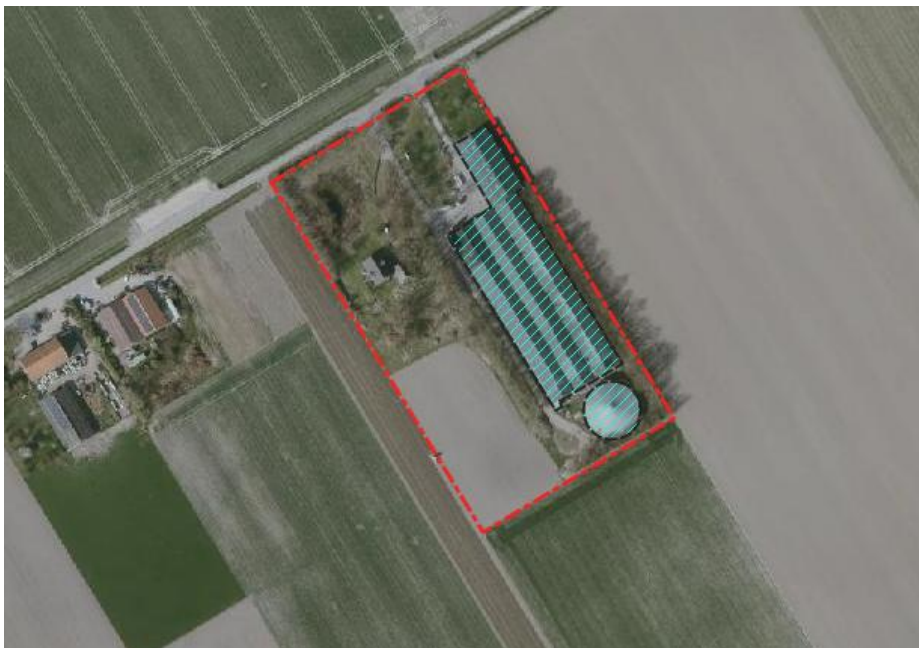
Figuur 2: onderzoekslocatie (rood omlijnd, de te slopen bedrijfsbebouwing is blauw gearceerd), bron luchtfoto: PDOK

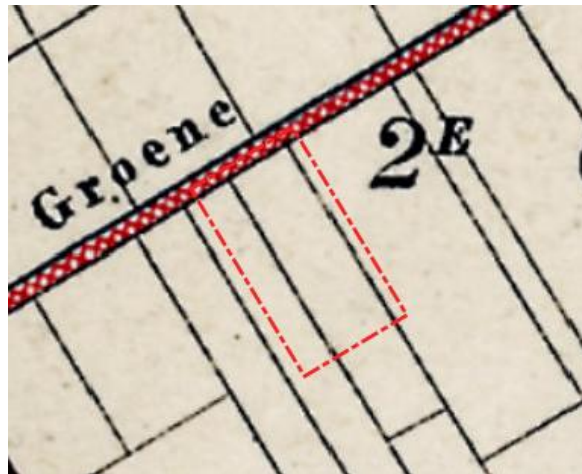
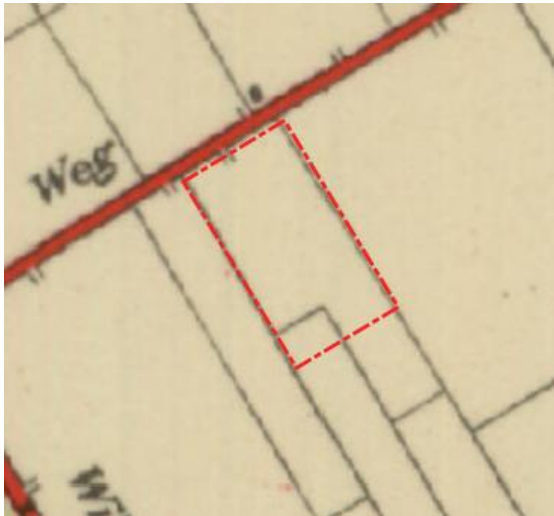
Op de kaarten van 1850 tot en met 1998 lijkt de onderzoekslocatie voornamelijk in gebruik te zijn als agrarisch bouwland. In de periode tussen 1850 en 1973 wordt de onderzoekslocatie gekruist door verschillende sloten of perceelsgrenzen die ook wijzigen in deze periode. Dit is te zien op onderstaande kaartjes.

Figuur 3: historische kaarten van 1900, 1925, 1950 en 1962 met de onderzoekslocatie (rode contour), bron: [www.topotijdreis.nl](http://www.topotijdreis.nl)

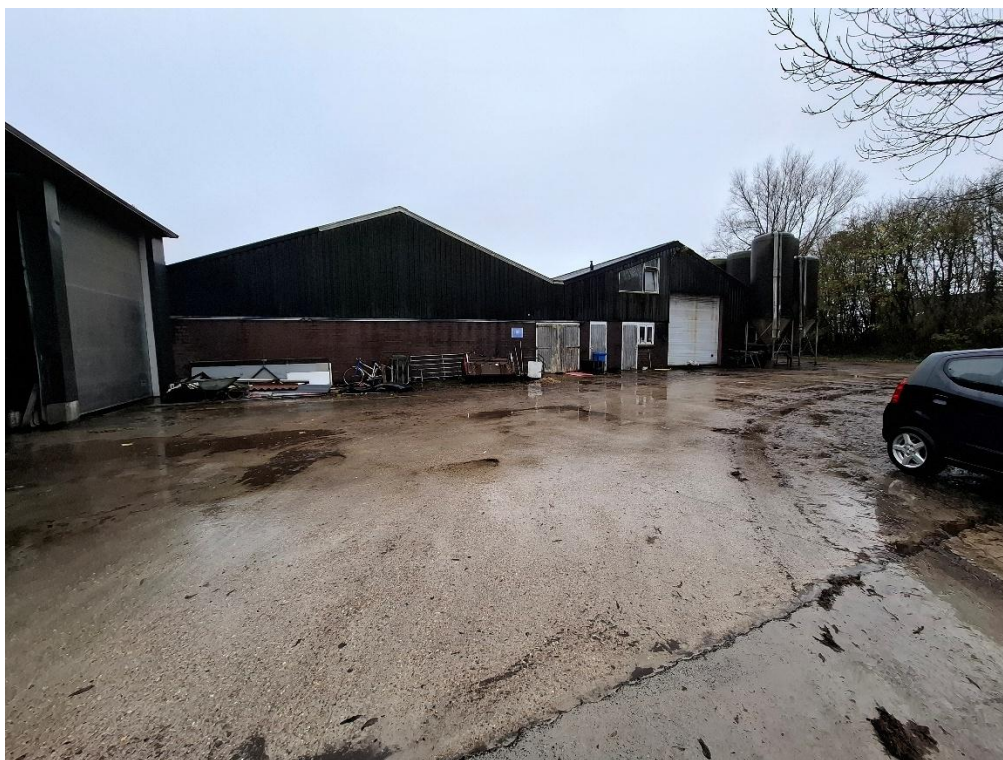
Foto 1: Zicht op de noordzijde van de grote schuur

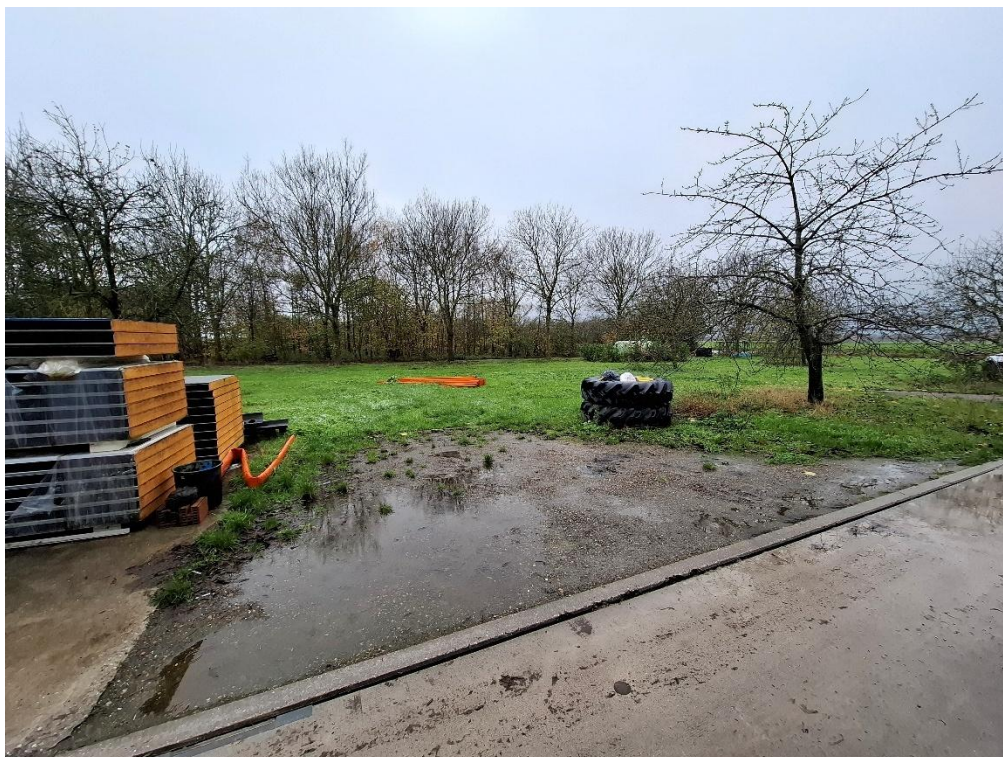
Er zijn twee opritten vanaf de openbare weg richting het bedrijf. Deze zijn voorzien van een verharding met asfalt of beton. Tussen de twee opritten bevindt zich een groenstrook die begroeid is met gras en een aantal bomen, hier staat ook een bovengrondse gastank. Een gedeelte van de groenstrook is halfverhard met grind.

Foto 2: Groenstrook tussen oostelijke en westelijke oprit. Met aan de voorzijde een halfverharding met grind.

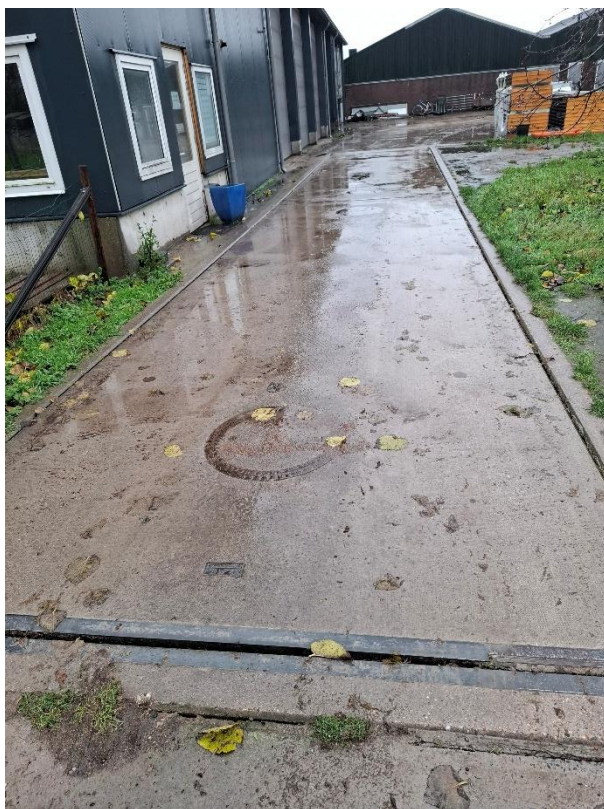
Foto 4: Weegbrug aan de westzijde van de 'kleine schuur'.

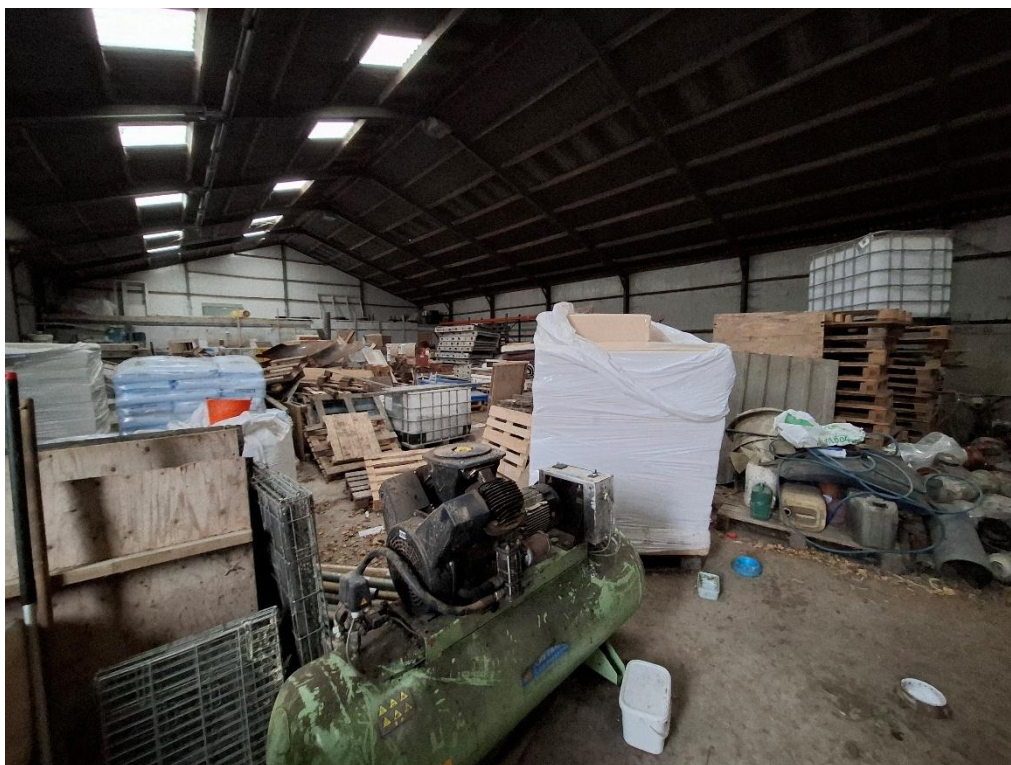
In deze schuur is volgens informatie van de opdrachtgever ook een bovengrondse dieseltank in een lekbak gelegen. Door de grote hoeveelheid opgeslagen materiaal is deze dieseltank niet gezien tijdens het locatie bezoek. Aan de westzijde van de noordelijke schuur is een weegbrug gelegen.

Foto 5: Binnenzijde van de 'kleine schuur', deze wordt gebruikt voor opslag van allerlei materiaal.

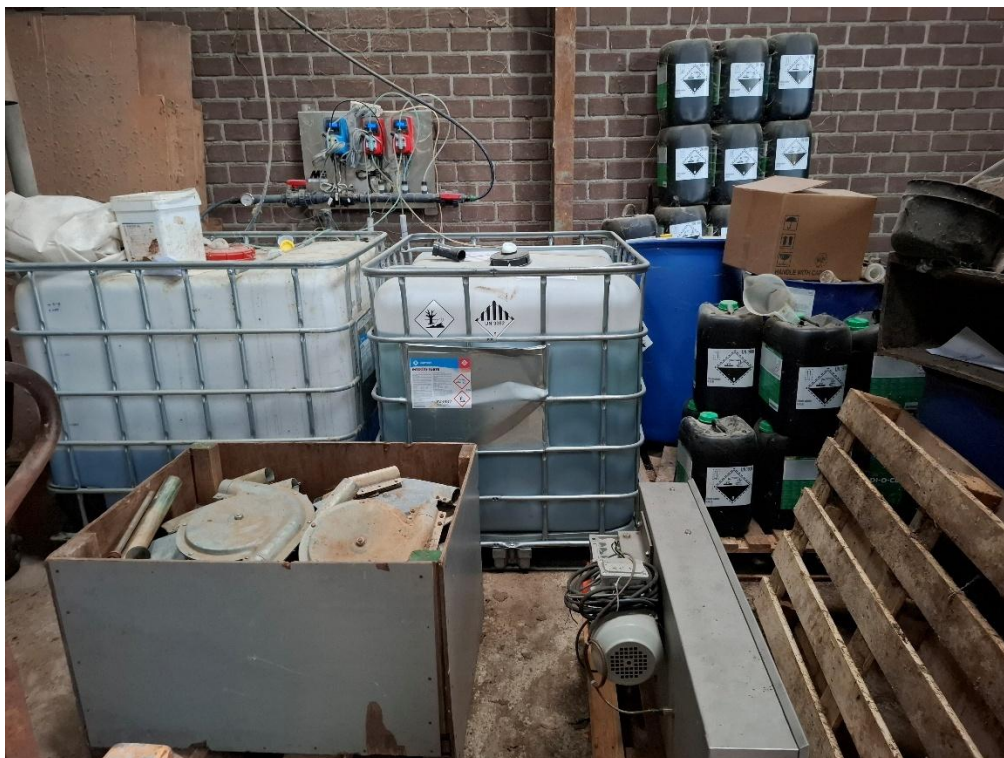
Het bedrijf bestaat globaal uit een grote schuur (stallen) waar varkens gehouden worden en noordelijk daarvan een kleinere schuur waar in de huidige situatie vooral opslag van materiaal plaatsvindt. Daarnaast worden hier additieven voor het veevoer en reinigingsmiddelen voor de varkensstallen opgeslagen. De zichtbare opgeslagen stoffen betreffen:

- 'Intesti-Forte', dit is een vloeibaar supplement op basis van zinkchelaten, koperchelaten en aminozuren om het immuunsysteem van de varkens te versterken en spijsverteringsproblemen te voorkomen (bron: [www.kanters.nl](http://www.kanters.nl));
- DioClean: dit is een middel op basis van chloordioxide dat gebruikt wordt voor het schoonmaken van onder andere (drink)waterleidingen in de veehouderij (bron: [www.schippers.nl](http://www.schippers.nl)).

Foto 6: Opslag van additieven en reinigingsmiddelen in de 'kleine schuur'

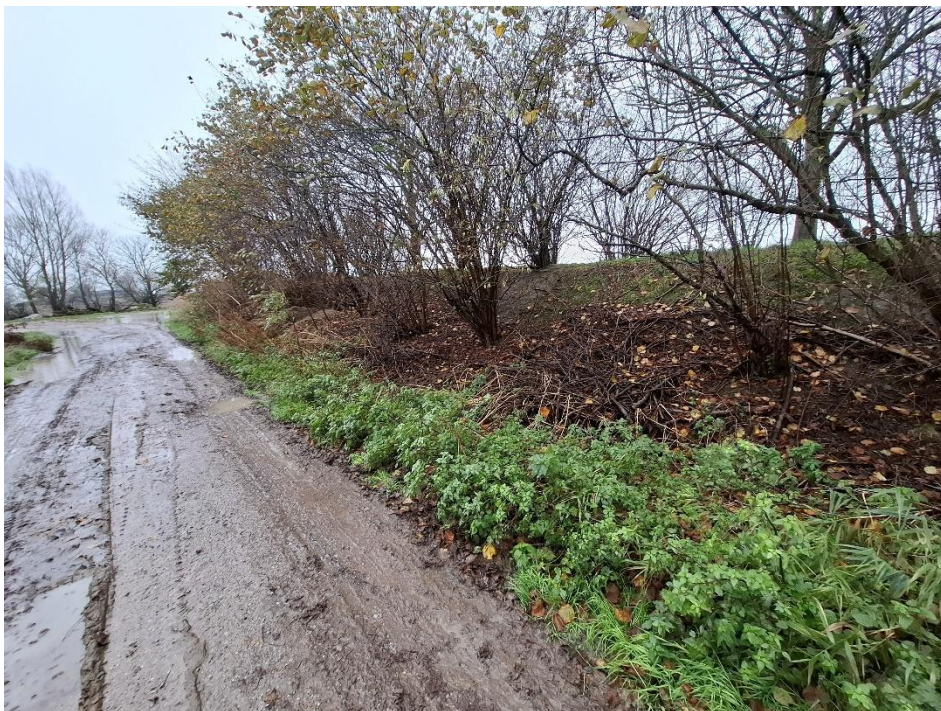
Tussen het bedrijfsgedeelte en de woning met tuin en het zuidelijk daarvan gelegen agrarisch bouwland bevindt zich een met struiken begroeide grondwal. Deze grondwal is volgens de opdrachtgever tijdens het oprichten van het bedrijf aangelegd met de grond die vrijkwam bij de bouw van de varkensstallen.

Foto 8: Grondwal naast oprit ten westen van grote schuur

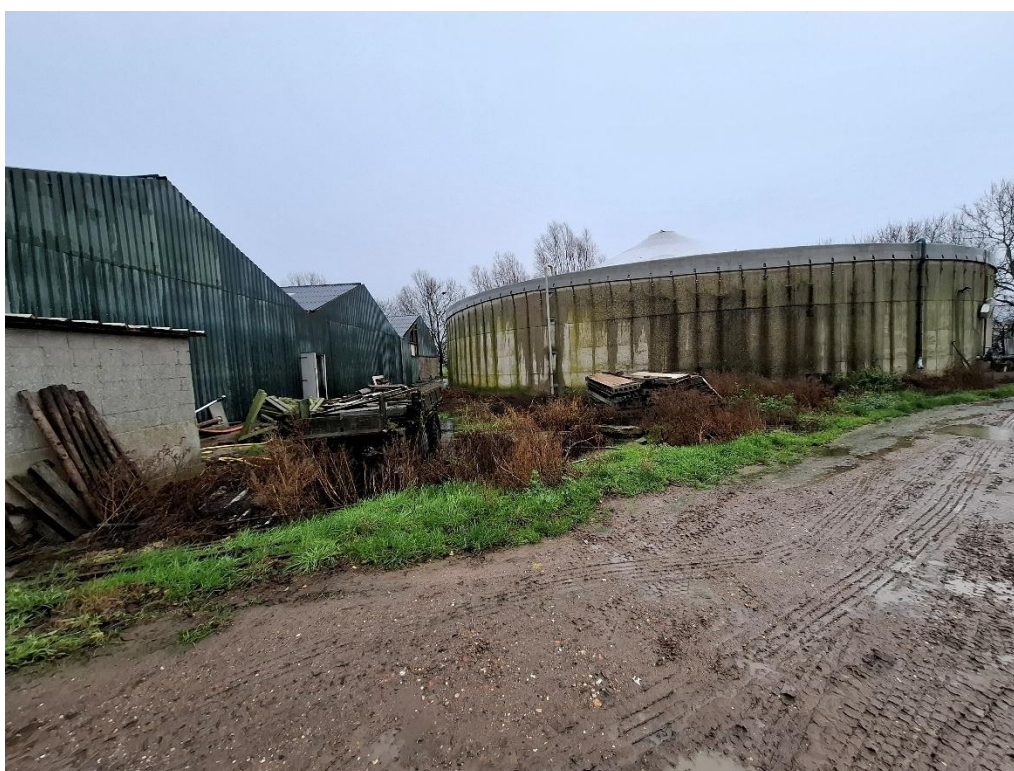
Foto 10: Achterzijde (zuidzijde) van de grote schuur met daarachter de silo. Tegen de gevel van de schuur vindt materiaalopslag plaats. Op het maaiveld is een bijmenging met grind zichtbaar.

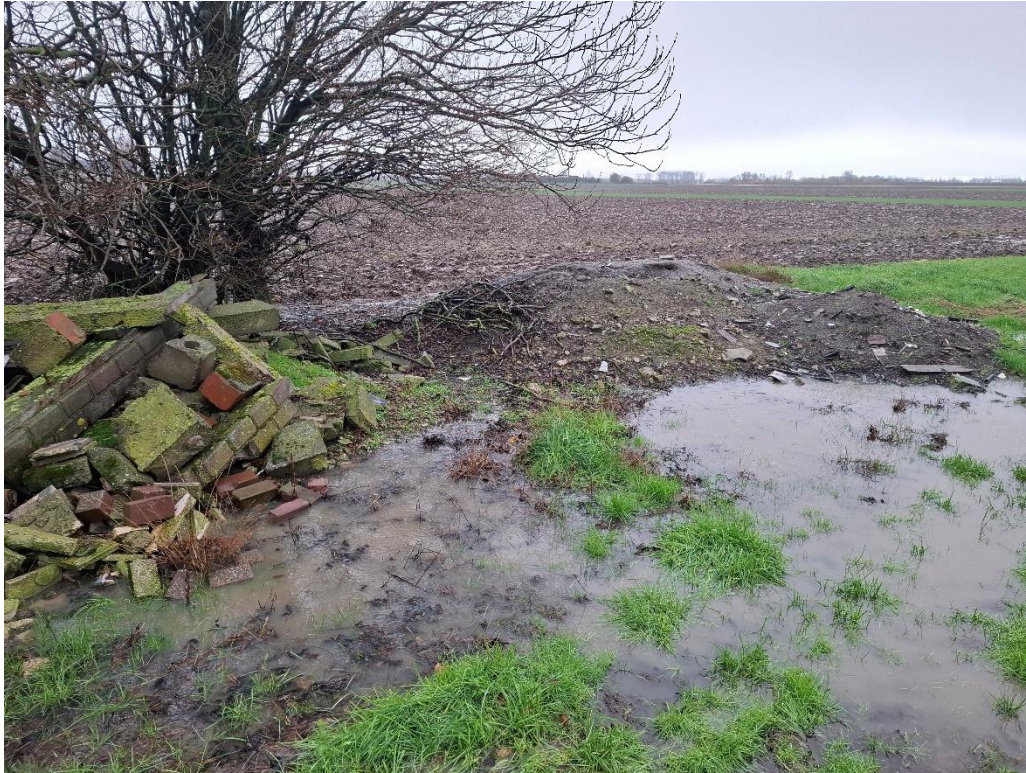
Foto 11: Meest zuidelijke deel van de onderzoekslocatie met een kleine hoop overtollige grond en wat sloopresten. Volgens informatie van de opdrachtgever is dit afkomstig van het agrarische bedrijf aan de overzijde van de openbare weg dat in bezit is van familie van de opdrachtgever.
