**VERKENNEND BODEMONDERZOEK
VOLGENS NEN 5740**

**LANGEWEG 108 TE BRESKENS
(OOSTBURG, SECTIE EL, NR. 294)**

Projectnummer : ANL22-6794
Periode onderzoek : mei – juni 2022
Datum rapportage : 1 juni 2022

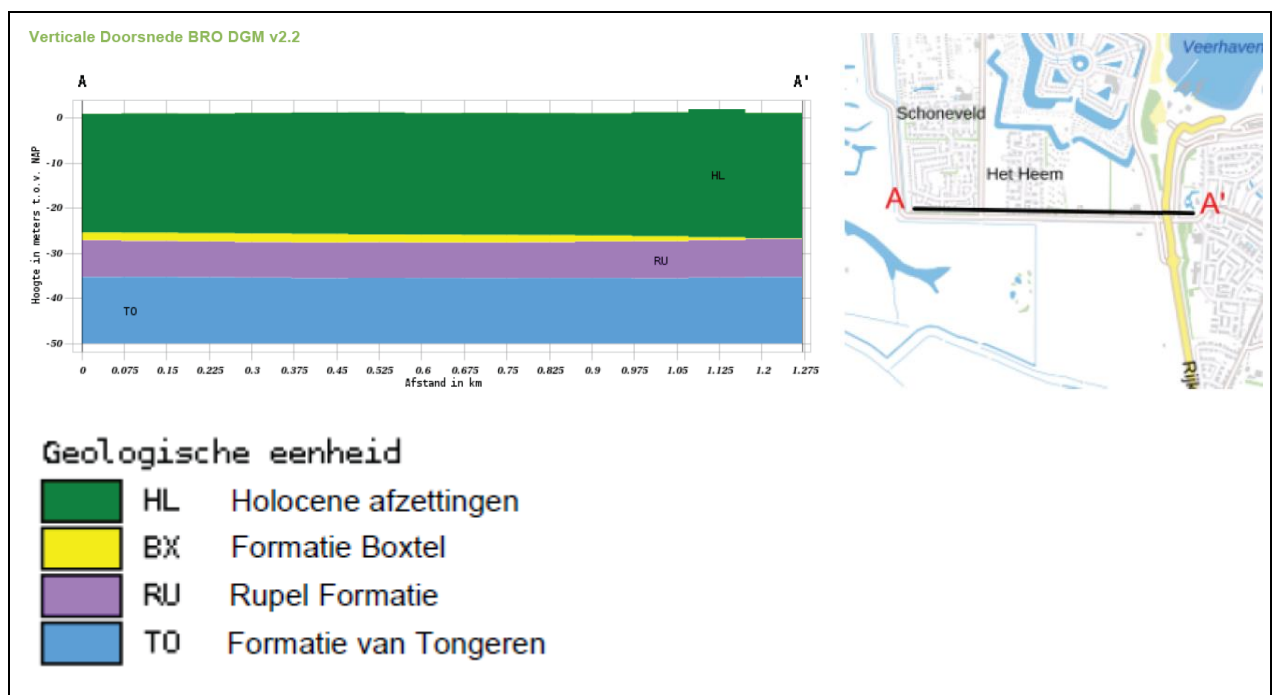
In onderstaand figuur is het schematisch model (50 meter diepte) van de geologie ter plaatse van de onderzoekslocatie. De zwarte verticale lijn snijdt de onderzoekslocatie.
