**VERKENNEND BODEMONDERZOEK**  
Valendrieseweg ong. in Wijchen

<b>Opdrachtgever:</b>	J.K. Consultancy Maasstraat 16a 5361 GG Grave
<b>Rapportnummer:</b>	214551/R01
<b>Status rapport:</b>	Definitief
<b>Datum:</b>	8 april 2021
<b>Projectomschrijving:</b>	Verkennend bodemonderzoek Valendrieseweg ong. in Wijchen
<b>Rapport opgesteld door:</b>	Ortageo Zuidoost B.V. Metaalweg 18 6551 AD Weurt Tel: +31 24 397 57 62 E-mail: info@ortageo.nl

In opdracht van J.K. Consultancy is door Ortago Zuidoost B.V. een verkennend bodemonderzoek uitgevoerd op een locatie aan de Valendrieseweg in Wijchen.

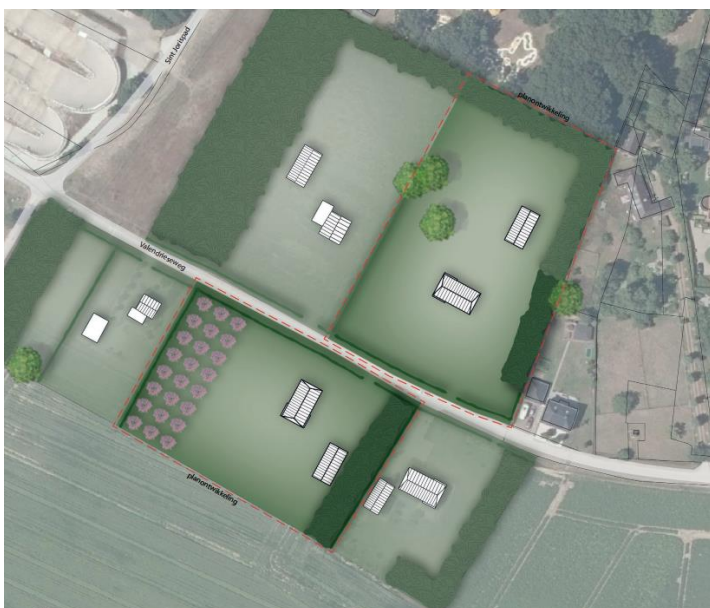
Afbeelding 1: Planontwikkeling Valendrieseweg. Onderzoekslocatie met rood onderbroken lijn weergegeven (bron 2)

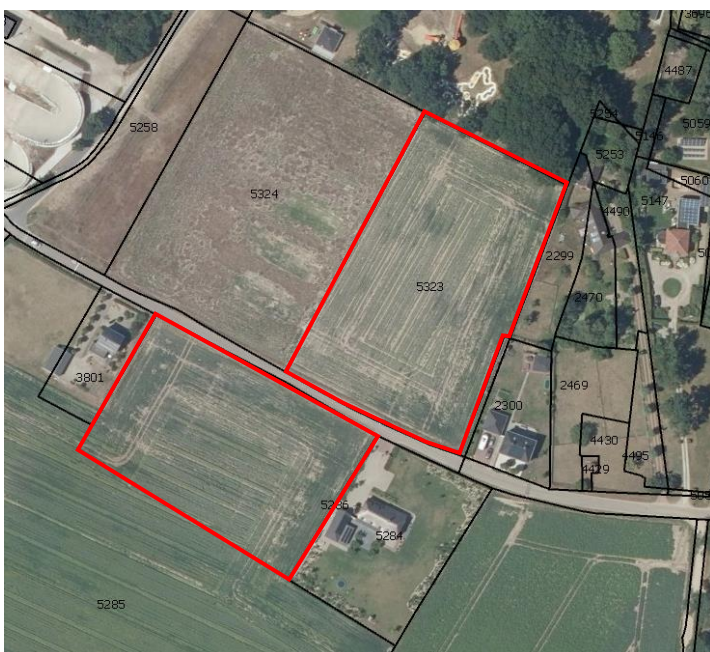
Afbeelding 2: Luchtfoto (bron 4A) Onderzoekslocatie met rood kader weergegeven.

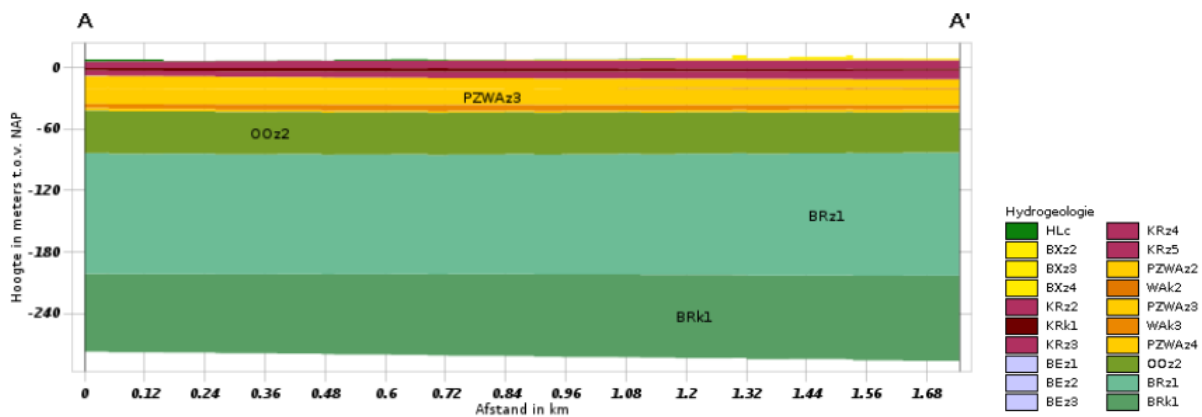
Afbeelding 4: Geohydrologisch model gebaseerd op REGIS II.1 (bron 3c)

De regionale geo(hydro)logische bodemopbouw is weergegeven in de afbeeldingen 4 en 5. Afbeelding 3 geeft de ligging van de dwarsdoorsneden weer.

De grondwaterstand bedraagt regionaal gezien circa 7,5 m+NAP. Regionaal gezien is de stromingsrichting van het freatisch grondwater zuidwestelijk.
