## Vooronderzoek

Breekwagen 7 te Bergharen  
(gemeente Wijchen)

Rapportnummer : AMV243128.007/HWO  
Datum rapportage : 27 mei 2025

Voor een terrein aan de Breekwagen 7 te Bergharen is een vooronderzoek uitgevoerd, zoals beschreven staat in de NEN 5725: 2023.

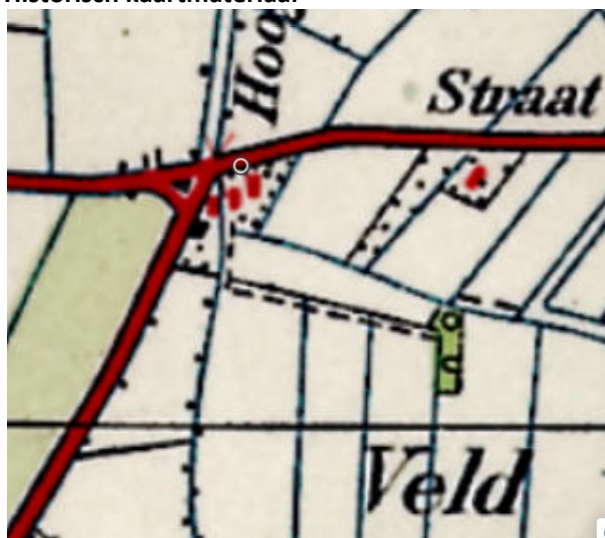
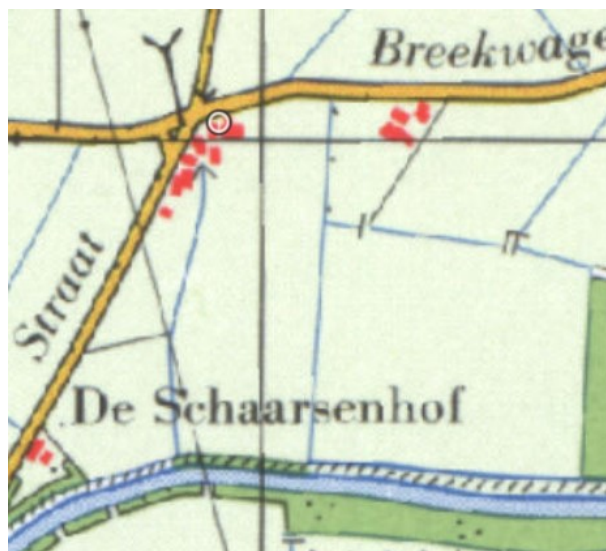
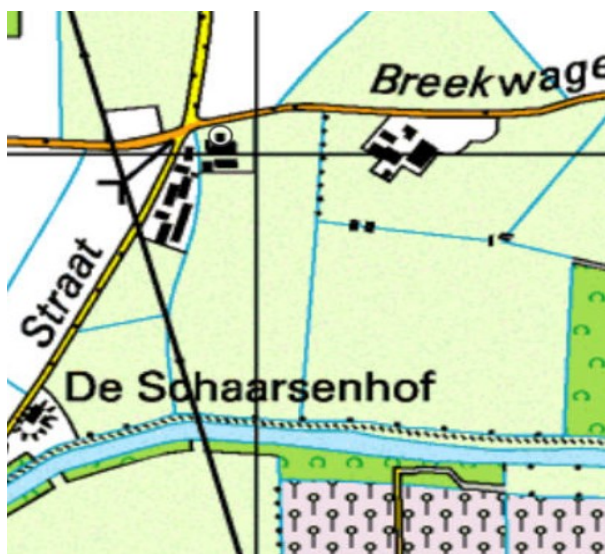
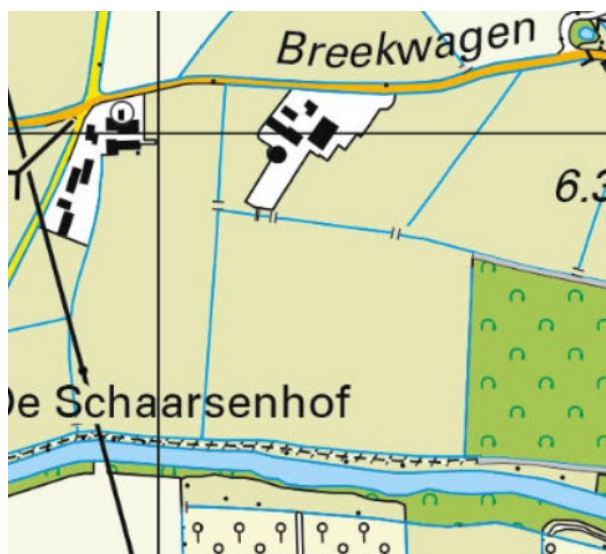
### Historisch kaartmateriaal

Uit historisch kaartmateriaal (bron: [www.topotijdreis.nl](http://www.topotijdreis.nl), zie onderstaande figuur) volgt dat ter plaatse van het te onderzoeken perceel aan de Breekwagen van voor 1900 reeds bebouwing is waargenomen. De huidige woning op voornoemd adres is in 1963 opgericht.

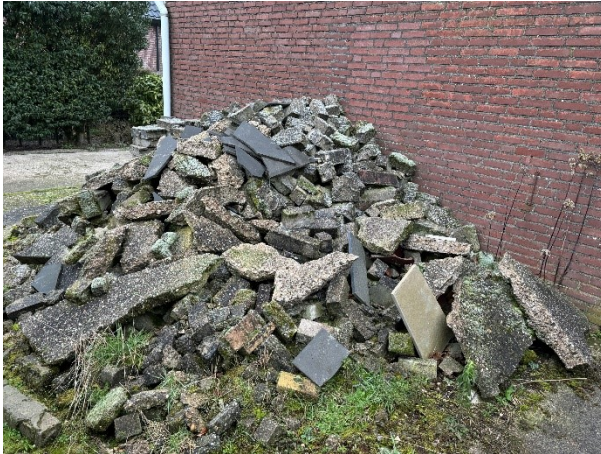
**Foto 5**  
Opslag puin

- De huidige situatie is niet gewijzigd ten opzichte van het in 2016 uitgevoerd bodemonderzoek.
- Plaatselijk ligt op het buitenterrein een depot puin. Dit puin is vrijgekomen bij de inpandige sloop.
- Visueel zijn aan het aardoppervlak geen bodemvreemde materialen aangetroffen.
- Tijdens de uitgevoerde inspectie blijkt dat op de onderzoekslocatie sprake is van op asbestverdacht drupzone's.
- Daar deze drupzone zich ter plaatse van de beoogde nieuwbouw bevindt, zal deze aanvullend moeten worden onderzocht.
