RAPPORT

Verkennd bodemonderzoek Kapelweg 57 te Boxtel

Projectnummer
Aeres Milieu projectnummer AM18469

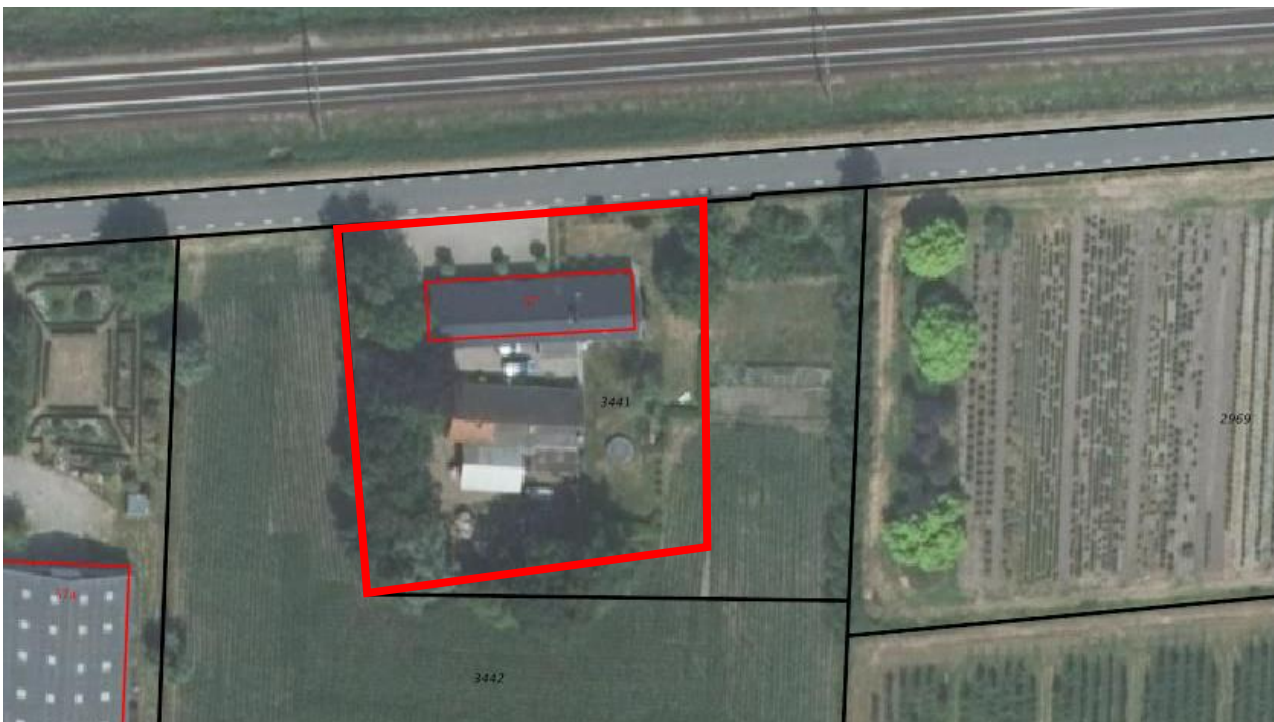
Afbeelding 1: globale begrenzing onderzoekslocatie (Bron luchtfoto: PDOK Viewer)

Op onderstaande luchtfoto is de globale begrenzing van de onderzoekslocatie weergegeven.

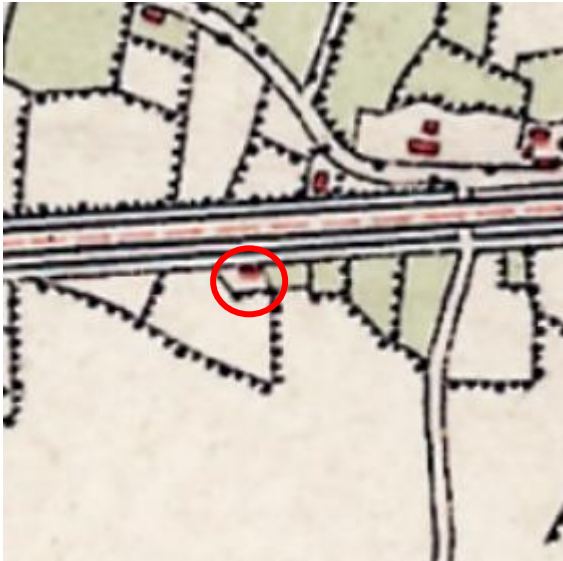
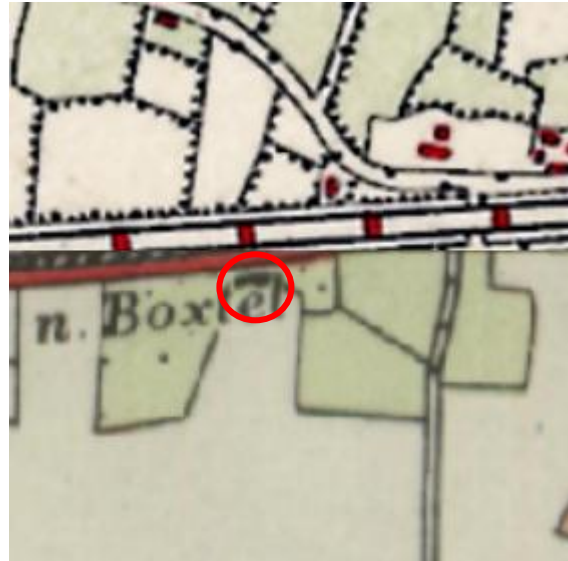
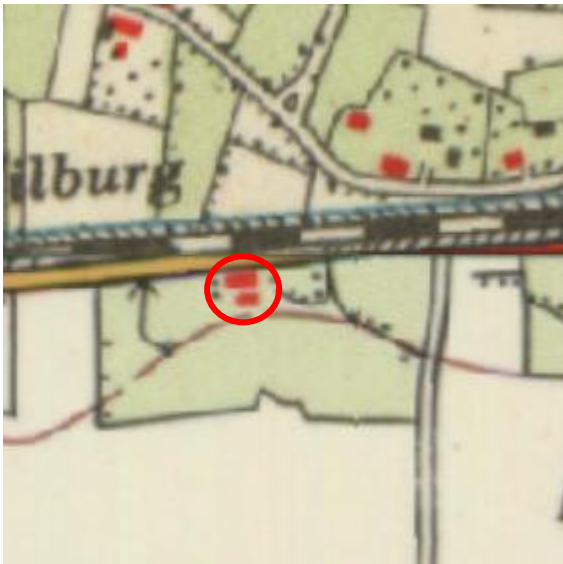
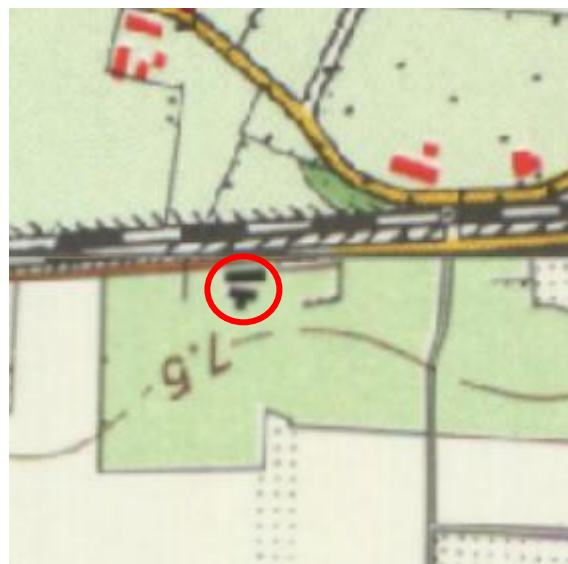
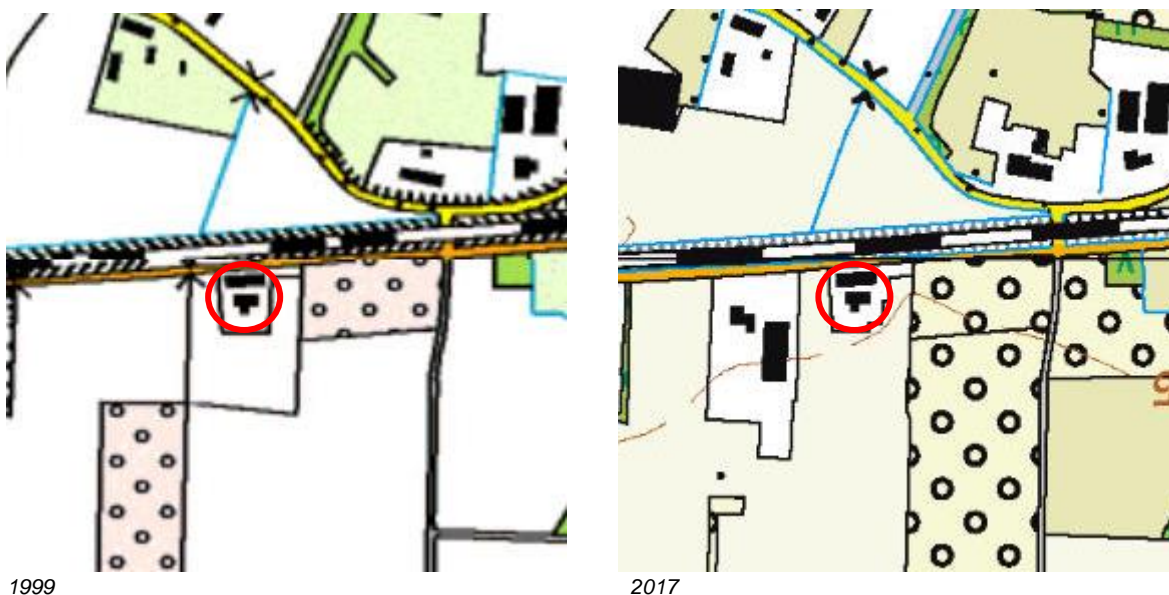
Afbeelding 2: geraadpleegde historische kaarten (Bron kaarten: toptijdreis.nl)

Uit kaartmateriaal van de geraadpleegde historische kaarten is af te leiden dat de onderzoekslocatie reeds in 1900 bebouwd was. Op de kaart uit 1964 is tevens een schuur / stal waar te nemen en in 1983 is een uitbreiding van deze schuur te zien. De kaart uit 2017 geeft de huidige situatie weer.

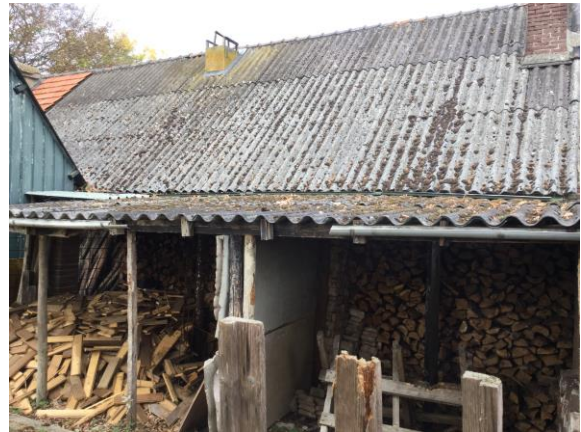
Foto 4

Het woonhuis is parallel aan de Kapelweg gelegen. Achter de woning ligt een schuur. Deze is net als de woning voorzien van een pannendak. Achter deze schuur is nog een schuur gelegen, deze schuur is voorzien van 'asbestverdachte' golfplaten en er zijn geen deugdelijke regengoten aanwezig (zie foto 4 in bijlage 2). Op het achterste deel van het terrein zijn pallets opgeslagen, dit maakt (in tegenstelling tot het voorste deel van het terrein) een rommelige indruk. De onderzoekslocatie is deels voorzien van een klinkerverharding en deels voorzien van gras of is braakliggend. Op het terrein zijn geen brandstoftanks zichtbaar.

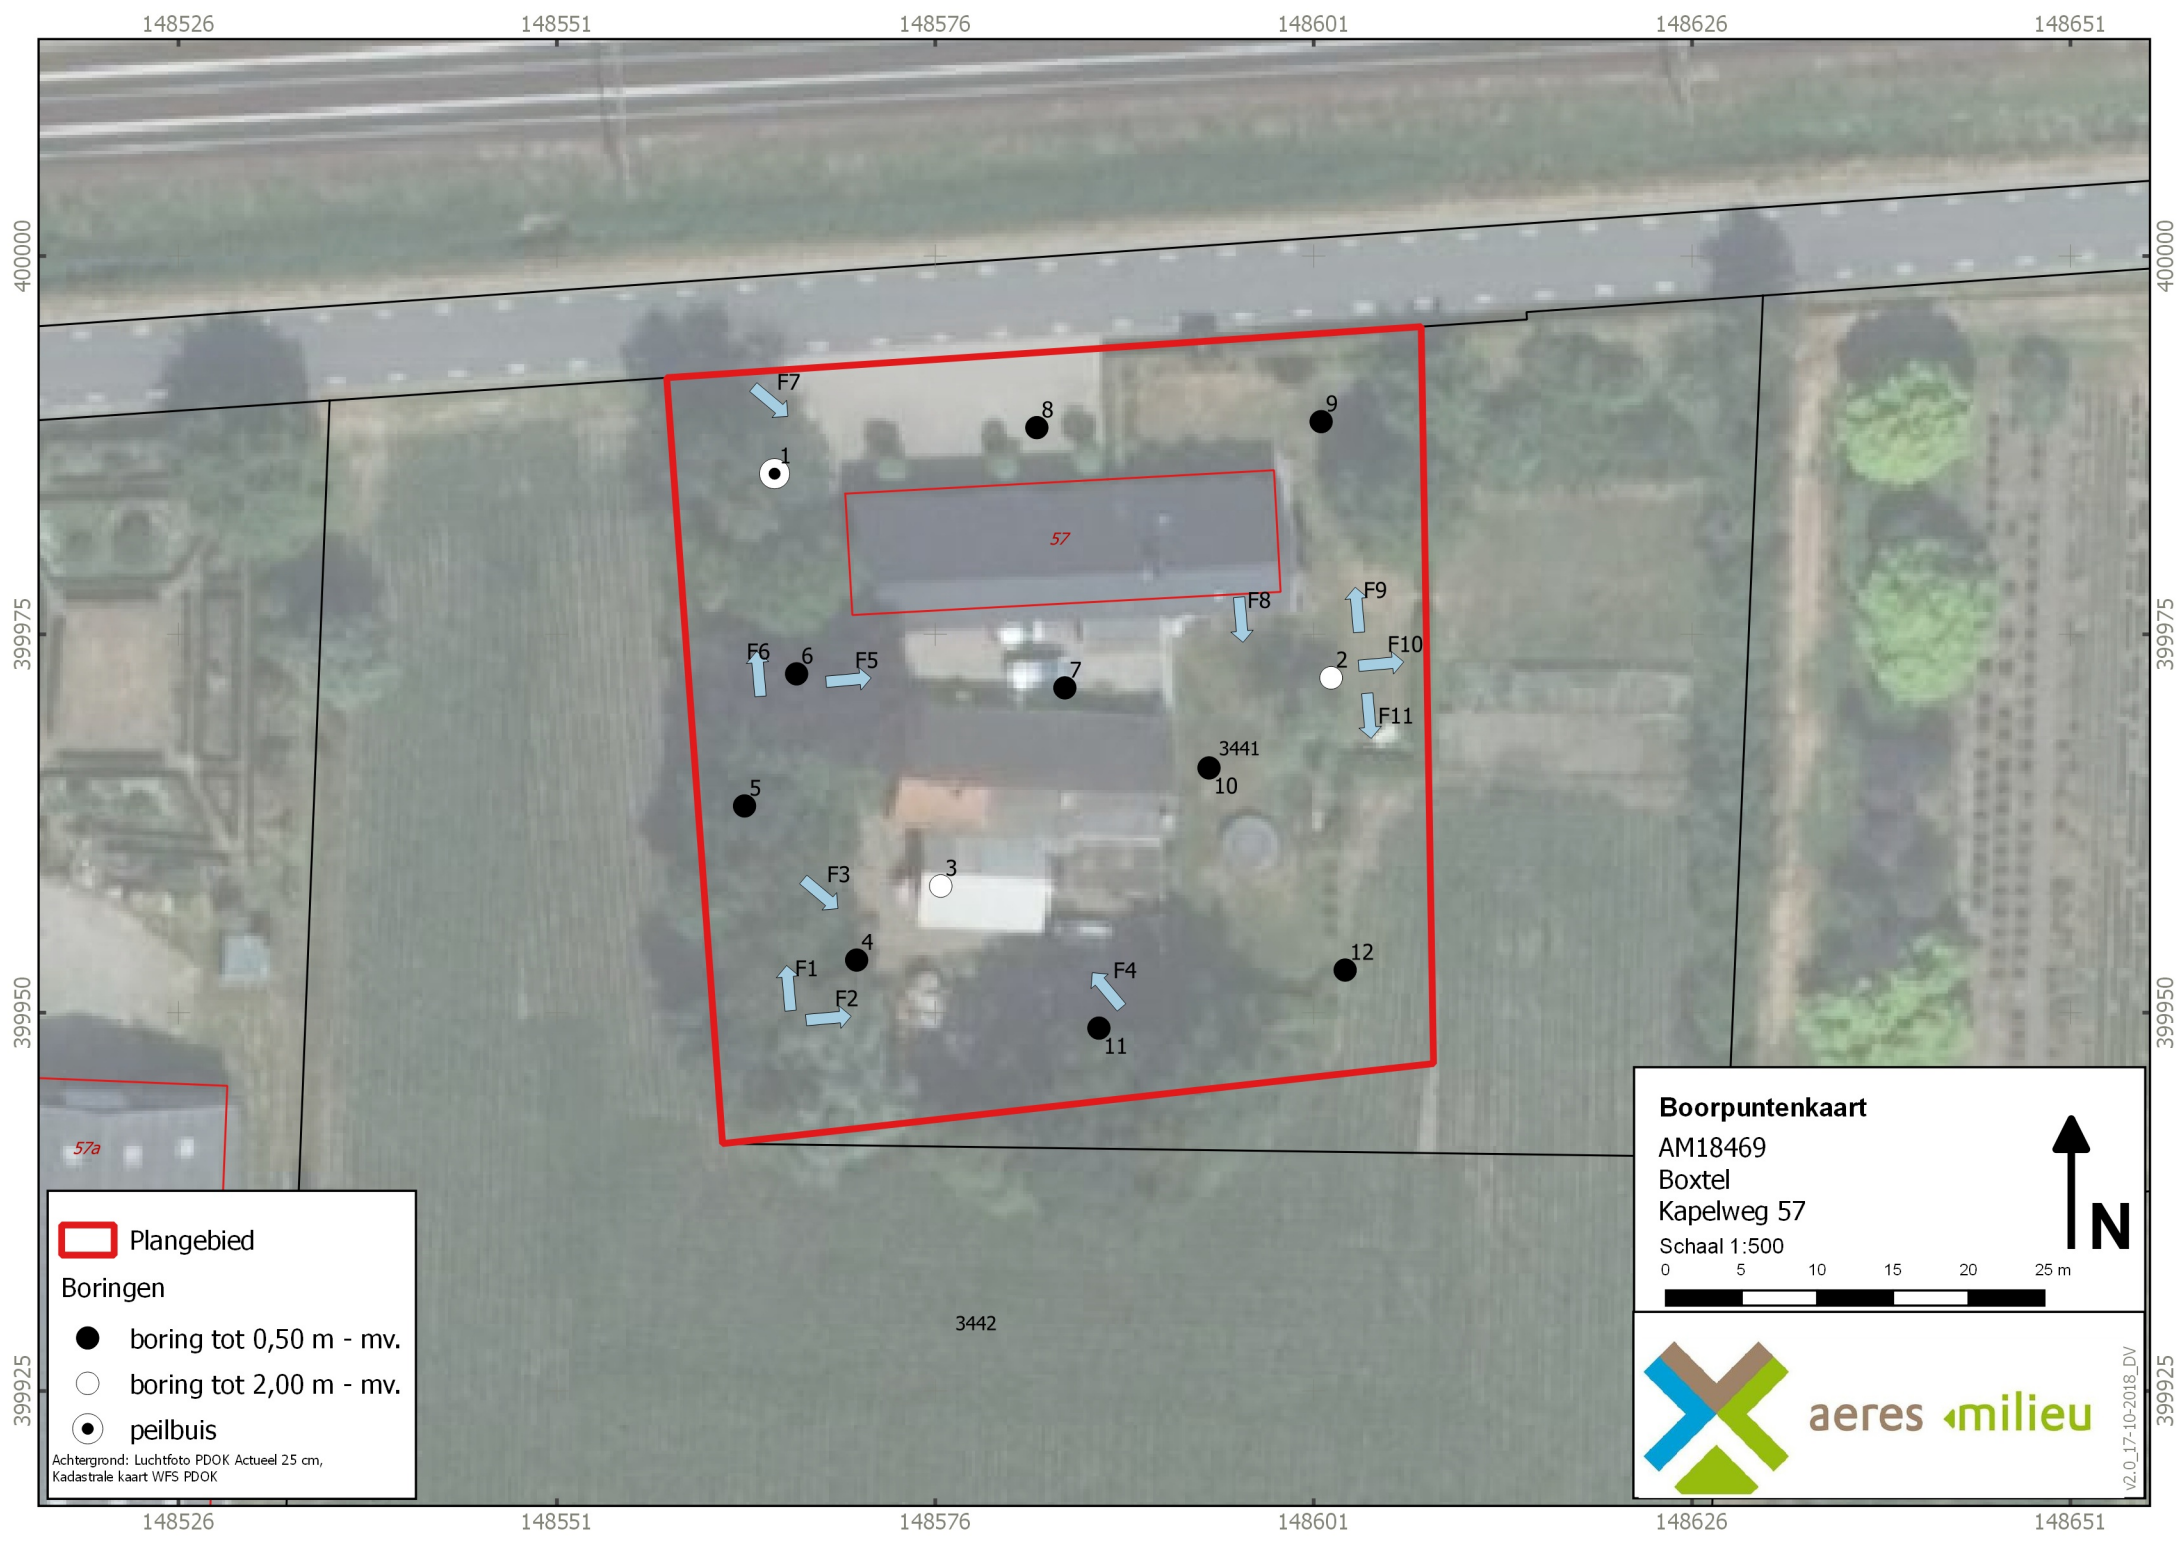
Situatietekening onderzoekslocatie met boorpunten

De boringen zijn verricht met behulp van de Edelmanboor (\varnothing 7 of 10 cm). Zie voor de boorpuntlocaties bijlage 3.

Gebaseerd op de diepte en stroming van het freatisch grondwater is een boring afgewerkt met een peilbuis (zie bijlage 2). Deze is benedenstrooms op de onderzoekslocatie geplaatst, ter plaatse van boorpunt 1. De bovenkant van het peilbuisfilter is onder de aangetroffen grondwaterstand geplaatst. Tijdens de installatie van de peilbuis is geen werkwater gebruikt.

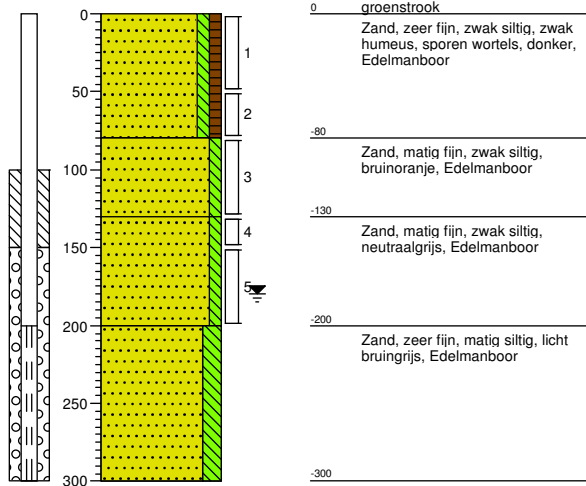
Boring: 01

Op basis van de zintuiglijke waarnemingen en de bodemopbouw heeft laagsgewijze bemonstering plaatsgevonden. De uitkomende grond en alle zintuiglijk waargenomen bijzonderheden zijn per boring beschreven in de profielbeschrijvingen (zie bijlage 4).

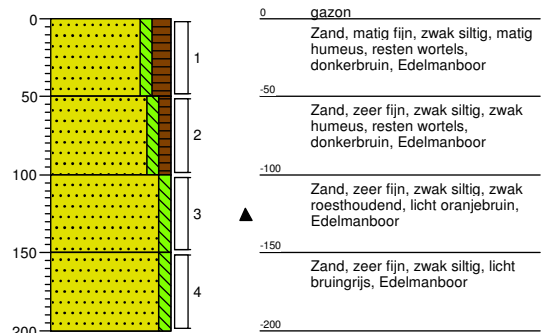
Boring: 02

Boorprofielen en zintuiglijke waarnemingen

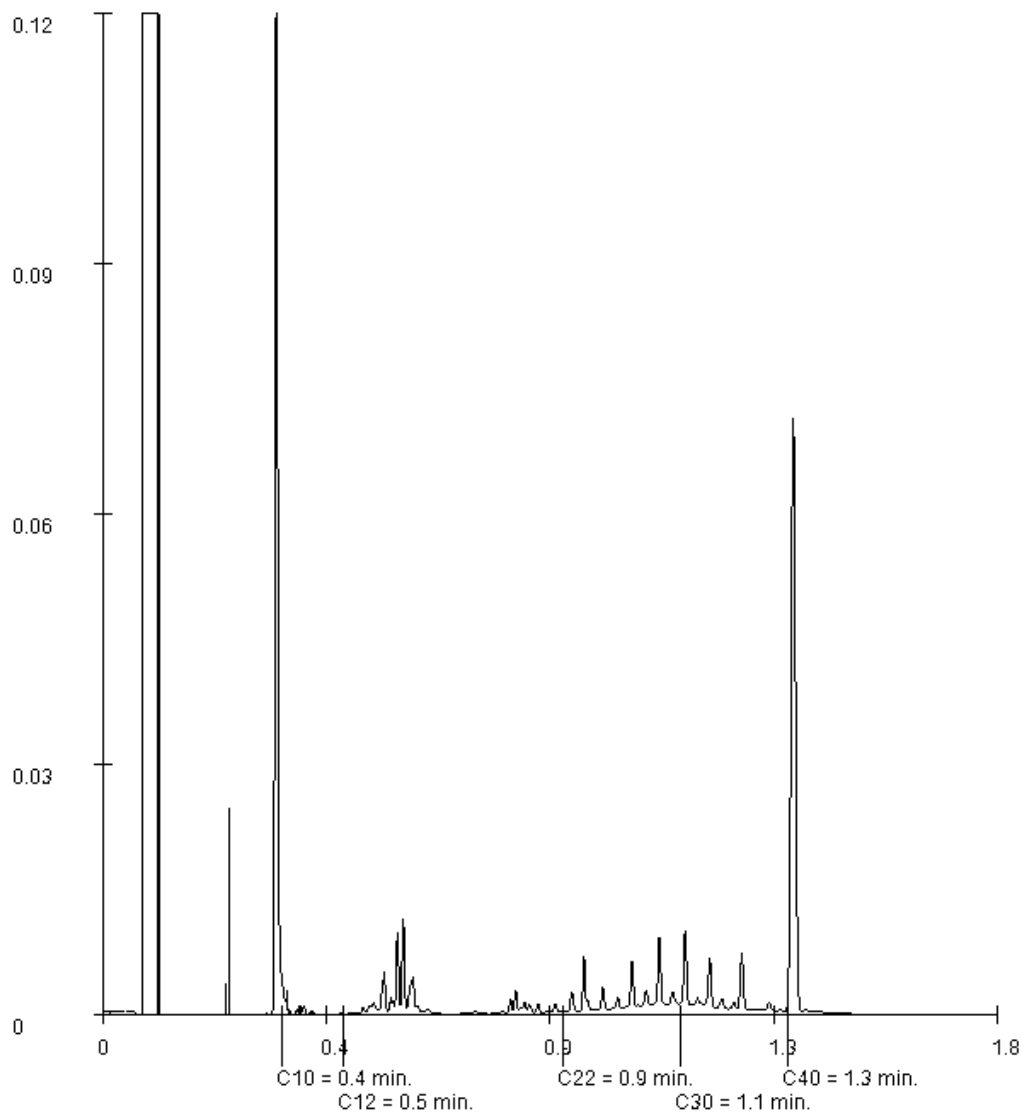
benzine	C9-C14
kerosine en petroleum	C10-C16
diesel en gasolie	C10-C28
motorolie	C20-C36
stookolie	C10-C36

De C10 en C40 pieken zijn toegevoegd door het laboratorium en worden gebruikt als interne standaard.

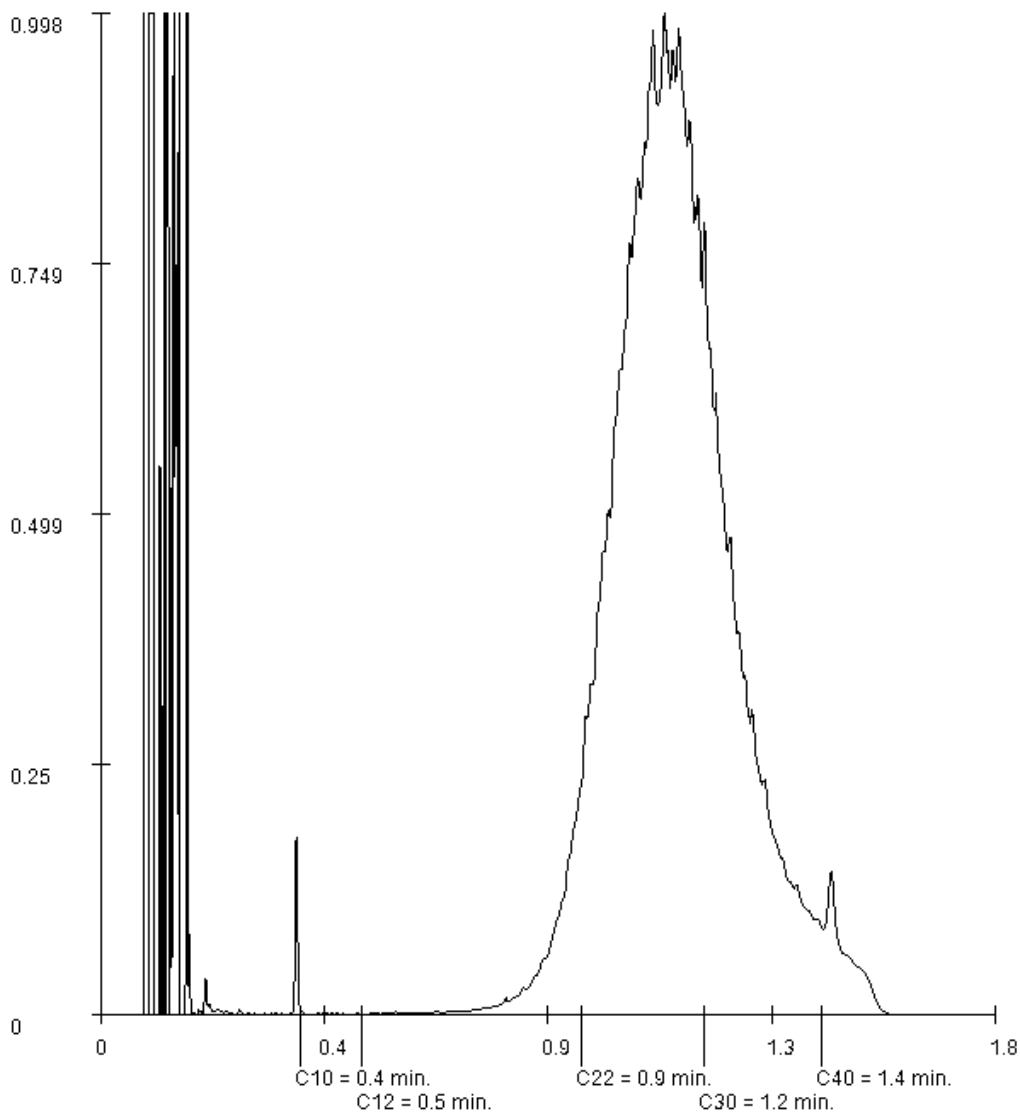
benzine	C9-C14
kerosine en petroleum	C10-C16
diesel en gasolie	C10-C28
motorolie	C20-C36
stookolie	C10-C36

De C10 en C40 pieken zijn toegevoegd door het laboratorium en worden gebruikt als interne standaard.
