Verkendend bodemonderzoek (NEN 5740)/

Verkendend onderzoek asbest puinverharding (NEN 5897)

Kloosterweg 30 Horssen

Projectnummer: 23136
Datum: 20 juli 2023
Status: Definitief

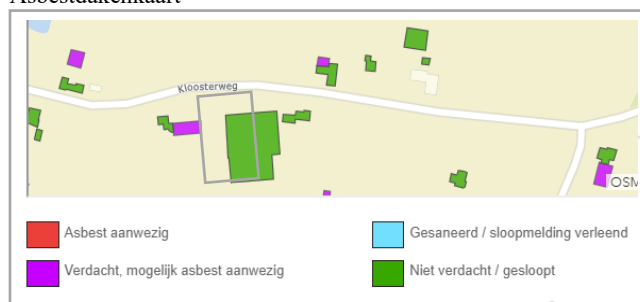
Asbestdakenkaart

Op basis van de asbestdakenkaart van de provincie Gelderland is er op de locatie geen bebouwing aanwezig die is voorzien van asbest (verdachte) dakbedekking.

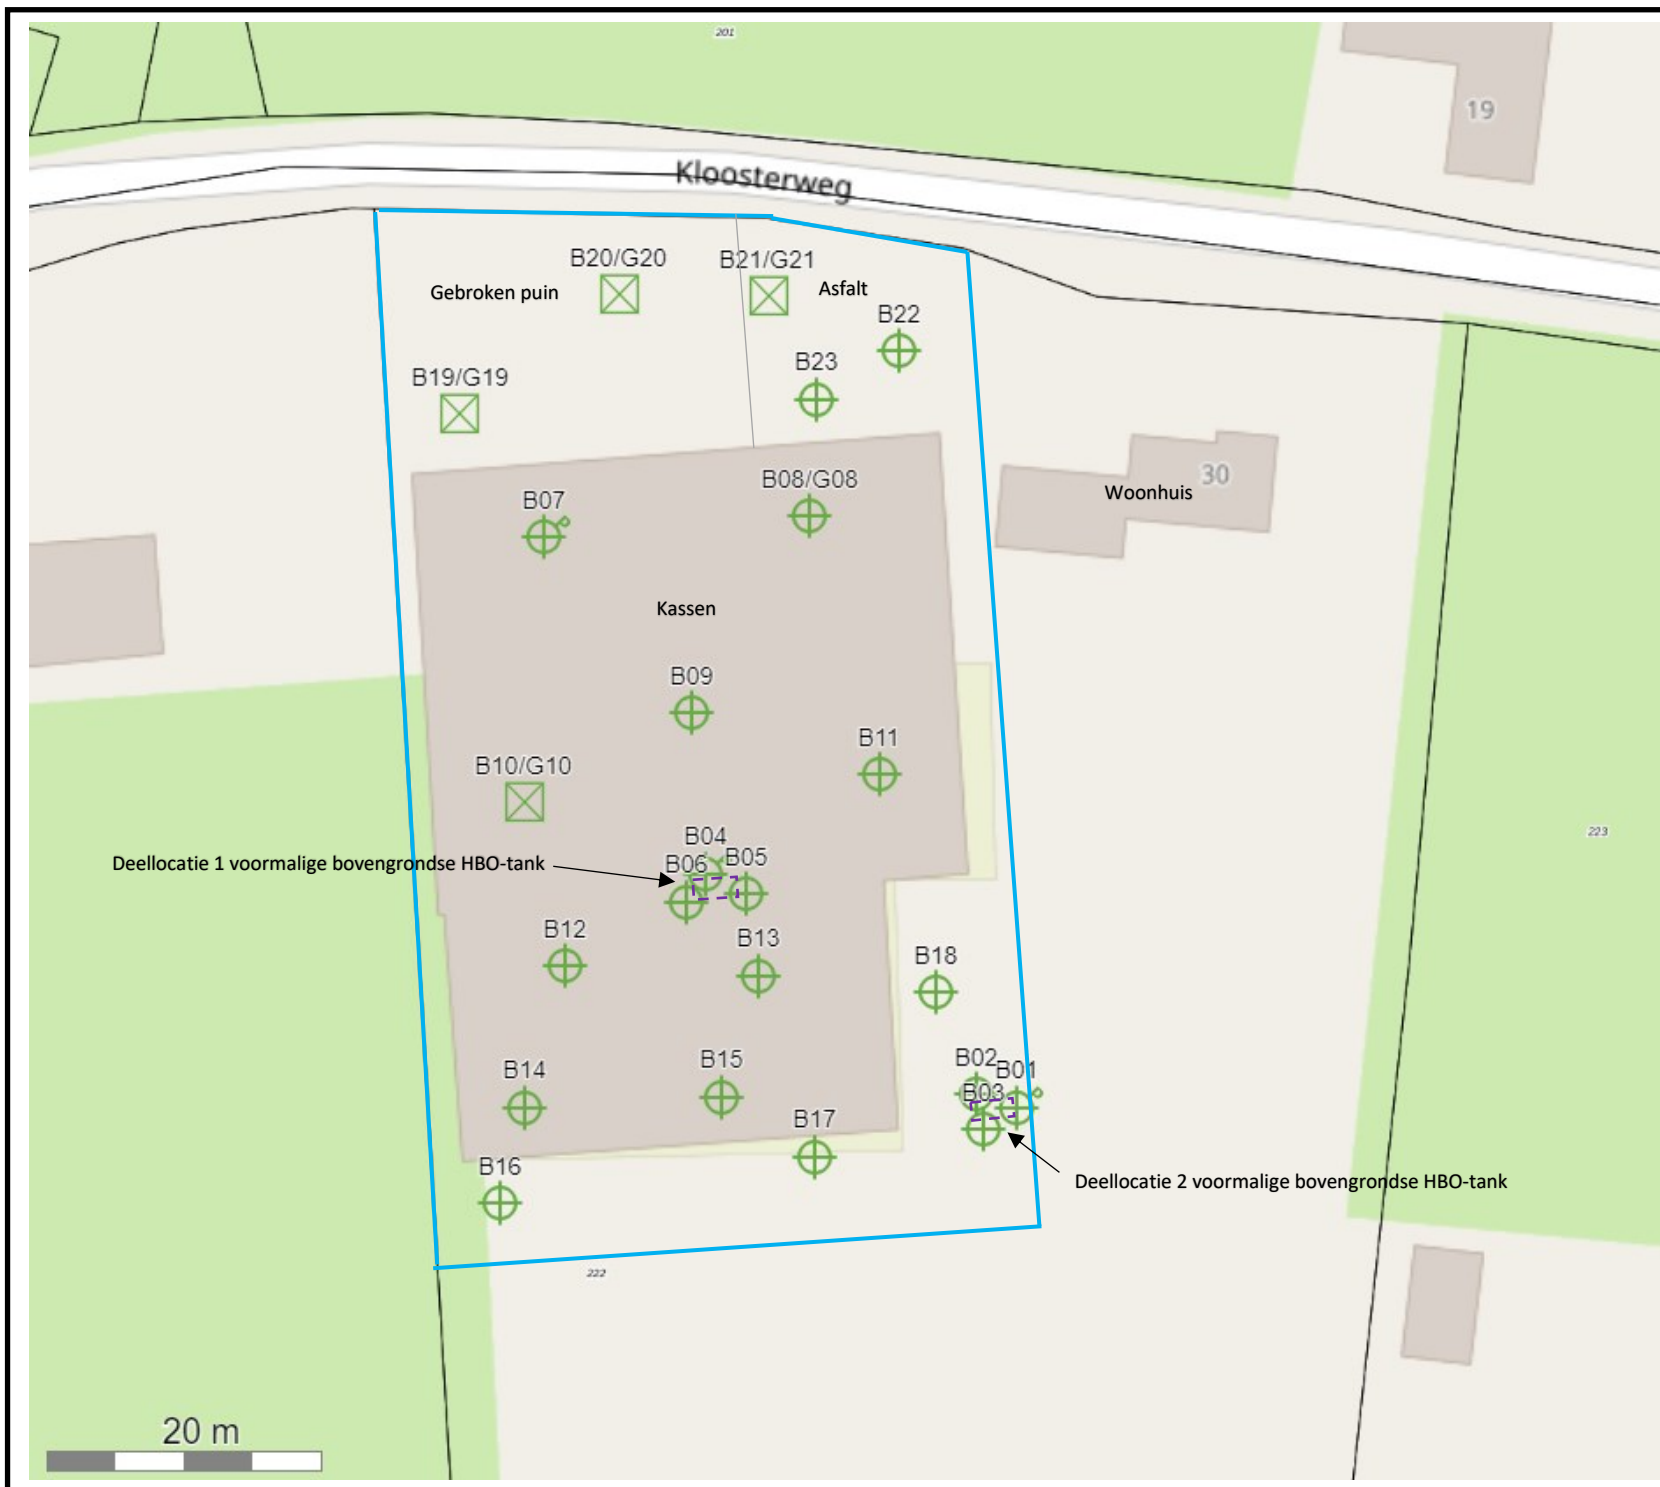
Situering meetpunten

Het veldwerk is op 15-06-2023 en 22-06-2023 uitgevoerd door erkend monsternemer de heer A. de Graaf van Boluwa Eco Systems BV en bestond uit:[zie voor de situatie van de boringen bijlage 2]

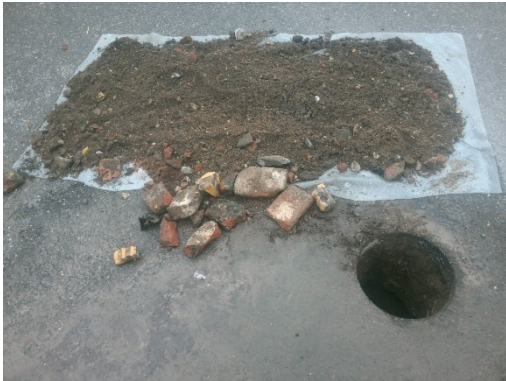
G21

Daarnaast is onder de asfaltverharding in één boring (G21) een uiterst puinhoudende laag aangetroffen. Deze is separaat bemonsterd.
