**VERKENNEND BODEMONDERZOEK**  
**NEN 5740 EN NEN 5707/NEN 5897**  
Molenweg (zuidelijk van nummer 22) in Horssen

**Rapportnummer:** 215583/R01

**Datum:** 9 september 2021

**Projectomschrijving:** Verkennend bodemonderzoek NEN 5740 en NEN 5707/NEN 5897  
Molenweg (zuidelijk van nummer 22) in Horssen

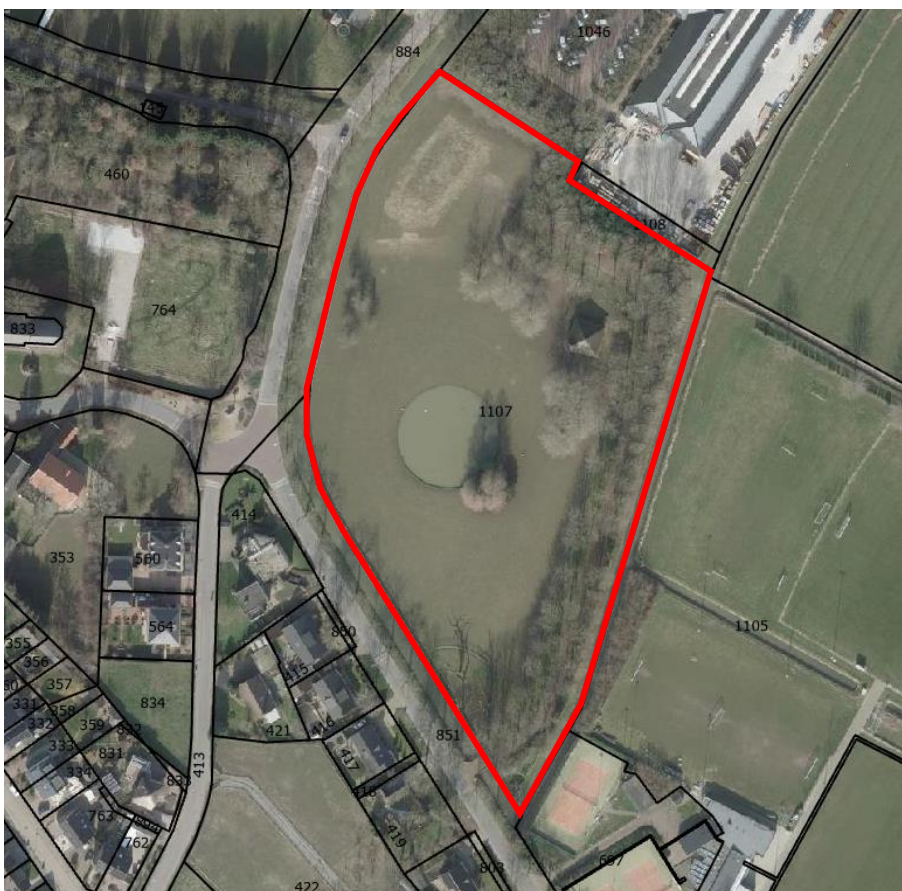
Afbeelding 1: Situering onderzoekslocatie (bron 4A)

De situering van de onderzoekslocatie is op onderstaande afbeelding aangegeven.

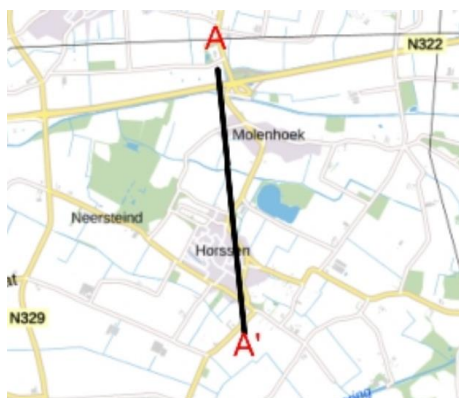
Afbeelding 2: Situering dwarsdoorsneden (bron 4c)

De regionale geo(hydro)logische bodemopbouw is weergegeven in de afbeeldingen 3 en 4. Afbeelding 2 geeft de ligging van de dwarsdoorsneden weer.

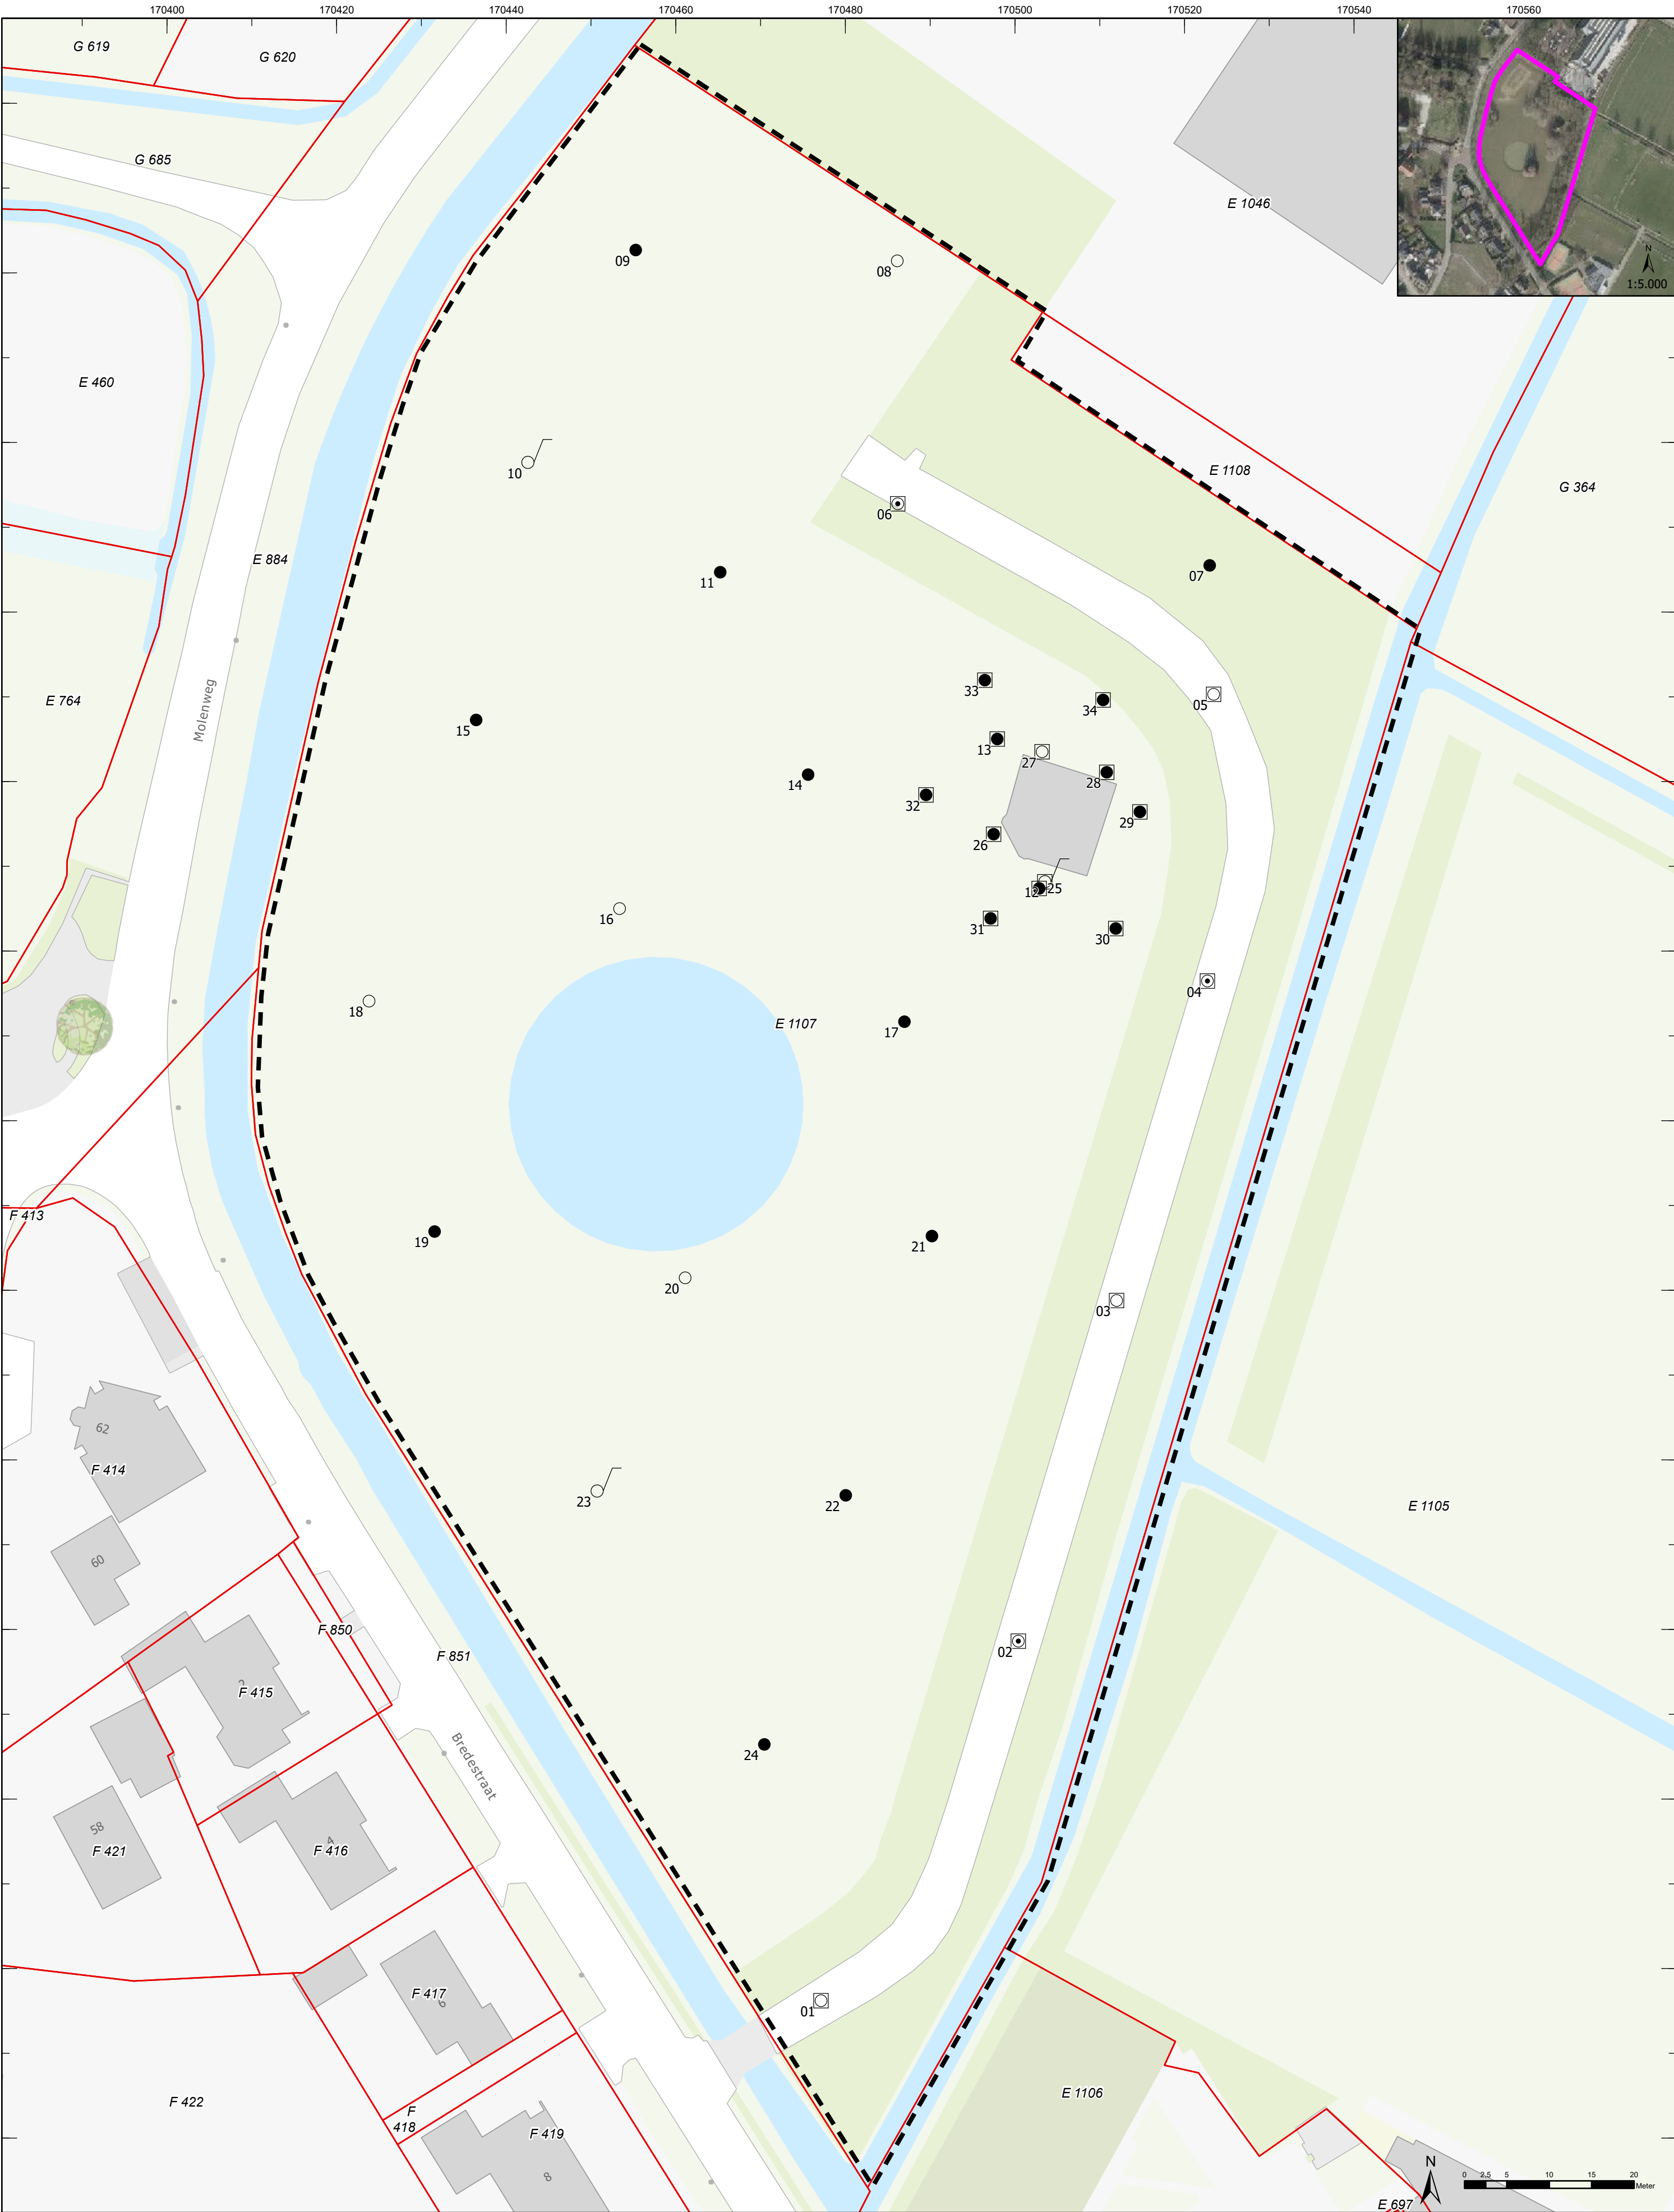
**Situatietekening met onderzoekspunten**

In onderstaande tabel zijn de uitvoeringsdata en de verantwoordelijke monsternemers aangegeven voor de verschillende uitvoeringsfasen van het veldonderzoek. De locaties van de onderzoekspunten zijn weergegeven op de tekening in bijlage 2.

In de volgende tabel is een overzicht van het uitgevoerde veldwerkprogramma weergegeven. De boringen/proefgaten 01 t/m 06 zijn in het puinpad langs de oostelijke perceelsgrens uitgevoerd. De boringen/proefgaten 12, 13 en 25 t/m 34 zijn rondom het hertenverblijf uitgevoerd. De overige boringen zijn verdeeld over de onderzoekslocatie (hertenweide) uitgevoerd (zie tekening in bijlage 2).

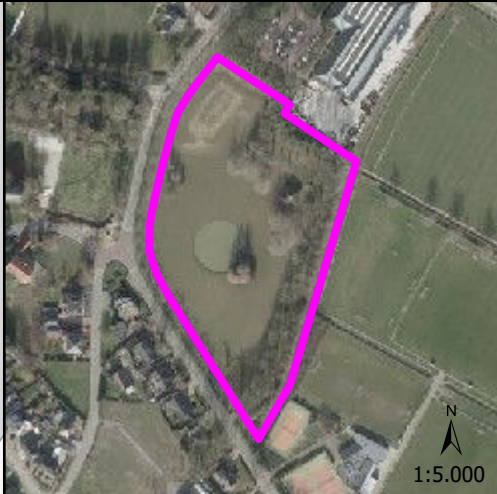
- Legenda
- proefgat asbest
  - boring tot 0,5 m-mv
  - boring tot 1,0 m-mv
  - boring tot 2,0 m-mv
  - peilbuis
  - onderzoeklocaties
  - perceel
