VERKENNEND BODEM- EN ASBESTONDERZOEK

HET STRAATJE 3 TE HORSSEN

Gemeente Horssen, sectie F, nummer 162

**PROJECT: N230302.002**

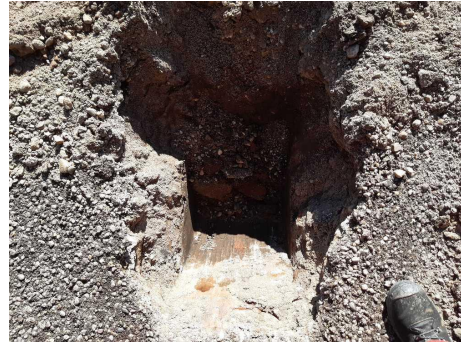
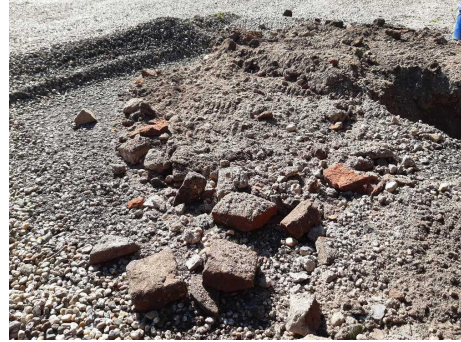
meetpunt G03  
20032265

40x50cm, neutraal bruin, grijs,  
uiterst puin Grof puin, matig  
baksteen, zwak grind, matig zand,  
zwak keramiek, zwak leisteen,  
graafmachine

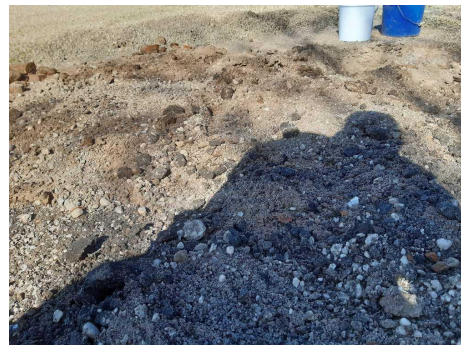
meetpunt G04  
20032266

40x50cm, neutraal bruin, grijs,  
uiterst puin Grof puin, matig  
baksteen, zwak grind, matig zand,  
zwak keramiek, zwak leisteen,  
graafmachine

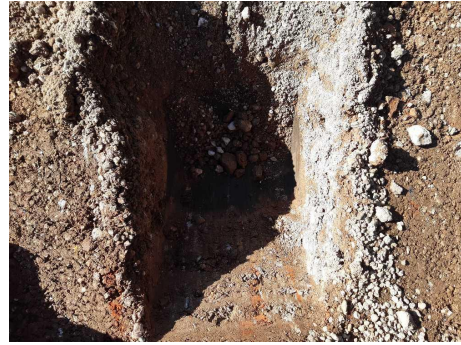
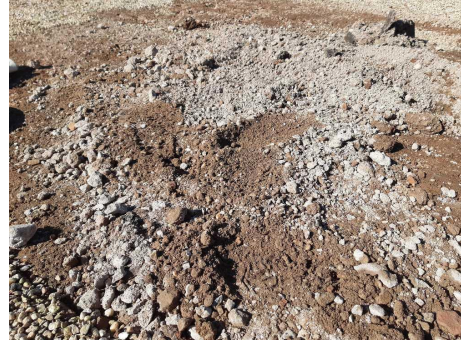
meetpunt G05  
20032264

40x50cm, neutraal bruin, grijs,  
uiterst puin, matig baksteen, zwak  
grind, matig zand, zwak keramiek,  
graafmachine

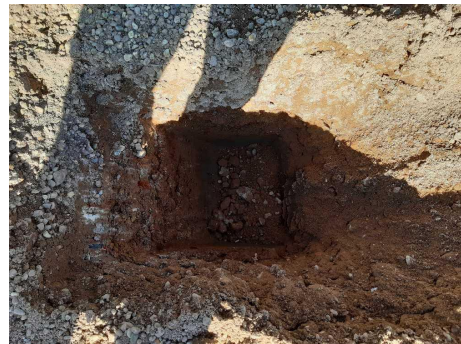
meetpunt G06  
20032263

40x50cm, neutraal bruin, grijs,  
uiterst puin, matig baksteen, zwak  
grind, matig zand, zwak keramiek,  
graafmachine

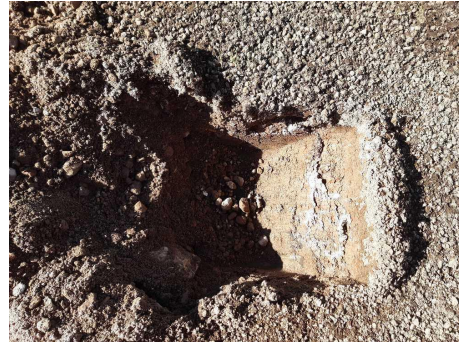
meetpunt G07  
20032262

40x50cm, neutraal bruin, grijs,  
uiterst puin, zwak baksteen, zwak  
grind, matig zand, graafmachine

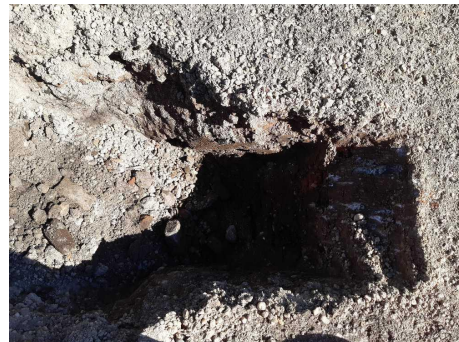
meetpunt G08  
20032267

40x50cm, neutraal bruin, grijs,  
uiterst puin Grof puin, matig  
baksteen, zwak grind, matig zand,  
zwak keramiek, zwak leisteen,  
brokken asfalt, graafmachine

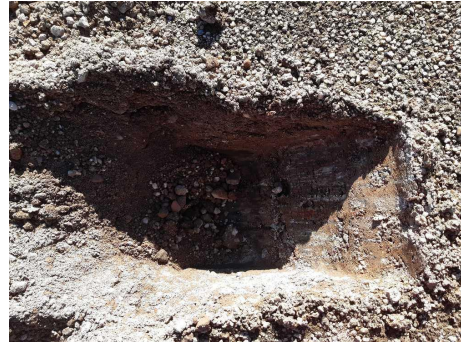
meetpunt G09  
20032261

40x50cm, neutraal bruin, grijs,  
uiterst puin, zwak baksteen, zwak  
grind, matig zand, graafmachine

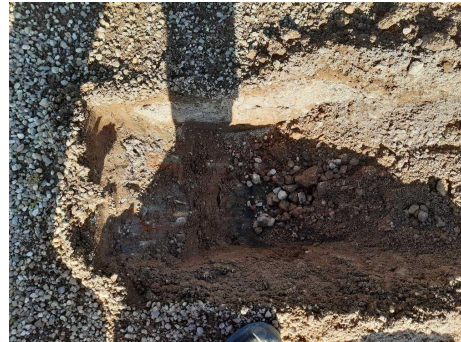
meetpunt G10  
20032259

40x50cm, neutraal bruin, grijs,  
uiterst puin, zwak baksteen, zwak  
grind, matig zand, zwak leisteen,  
graafmachine

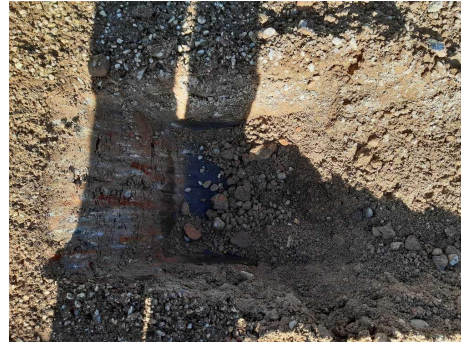
meetpunt G11  
20032260

40x50cm, neutraal bruin, grijs,  
uiterst puin, zwak baksteen, zwak  
grind, matig zand, zwak leisteen,  
graafmachine

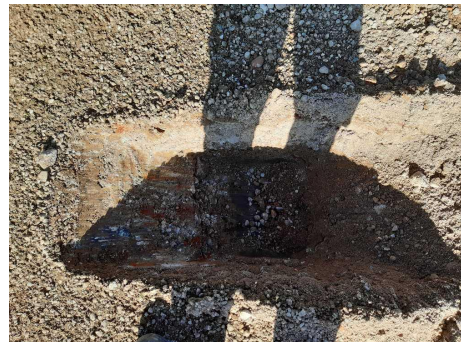
meetpunt G12  
20032258

40x50cm, neutraal bruin, grijs,  
uiterst puin, zwak baksteen, zwak  
grind, matig zand, zwak leisteen,  
graafmachine
