**NADER BODEMONDERZOEK  
DORP 174B  
TE BENSCHOP  
(GRONDWATER)**

Kenmerk : 19.3858-A1  
Datum : 20 juni 2019

Op de locatie Dorp 174b te Benschop is in opdracht van Verstoep B.V. te Schoonhoven een nader bodemonderzoek uitgevoerd. Het onderzoek is uitgevoerd op basis van de richtlijnen van de NTA 5755 (NNI, 2010). Het onderzoek is gericht op de kwaliteit van het grondwater ter plaatse van het noordelijk gedeelte van de locatie (boomgaardgedeelte).

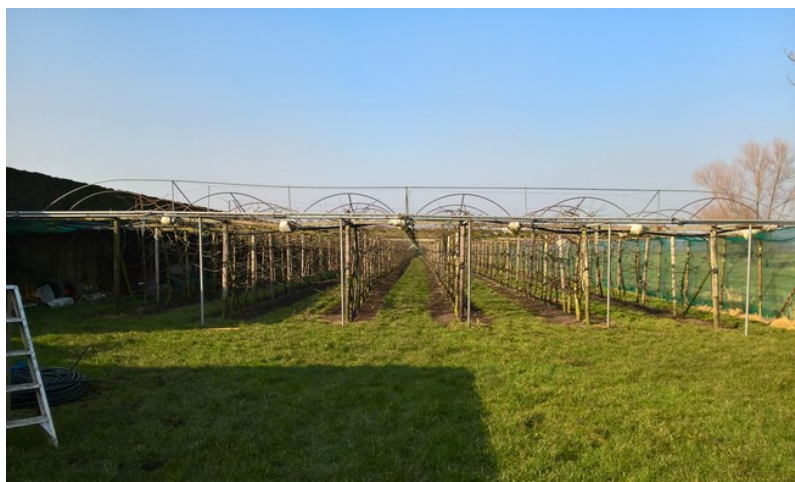
Tijdens de locatie-inspectie zijn op de locatie geen verdachte plekken in de vorm van verzakkingen, plaatselijke ophogingen of brandplaatsen waargenomen. Op de locatie zijn geen buitentoepassingen van asbest aanwezig. In bijlage 6 zijn foto's van de onderzoekslocatie opgenomen.

Foto 2: zuidelijk gedeelte locatie  
(vanaf zuidzijde)
