## Noordzijdseweg 145A te Polsbroek

Milieuhygiënisch vooronderzoek  
Concept verkennend milieukundig bodemonderzoek

Kenmerk : 1812M094/JSM/rap1  
Datum : 15 juni 2020

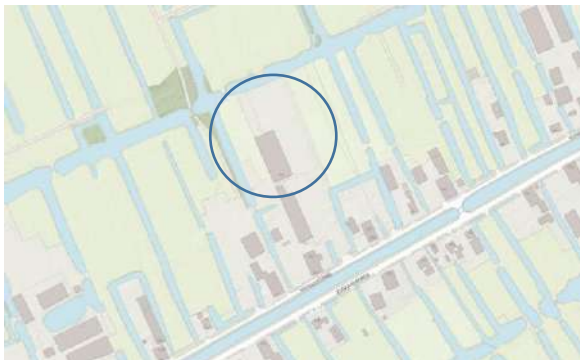
| Onderzoeksvraag | | |
|---|---|---|
| Belendingen | Alle richtingen | <p>Rondom de locatie is sprake van bedrijventerreinen en woningen. Het openbaar wegen betreffen de Noordzijdseweg en Zuidzijdseweg.</p> <p>Afbeelding 2: onderzoekslocatie en belendingen (bron: OpenTopo)</p> |

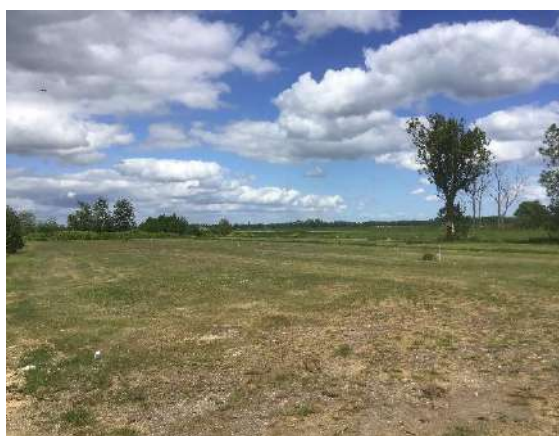
Afbeelding 2: Onderzoekslocatie

De terreinverkenning is op 21 februari en 11 mei 2020 uitgevoerd. Op basis van de terreinverkenning hebben zich geen wijzigingen voorgedaan ten opzichte van de reeds verkregen gegevens. Een gedeelte van de onderzoekslocatie kan niet onderzocht worden in verband met obstakels en het niet toestaan van het doorboren van enkele verhardingen.

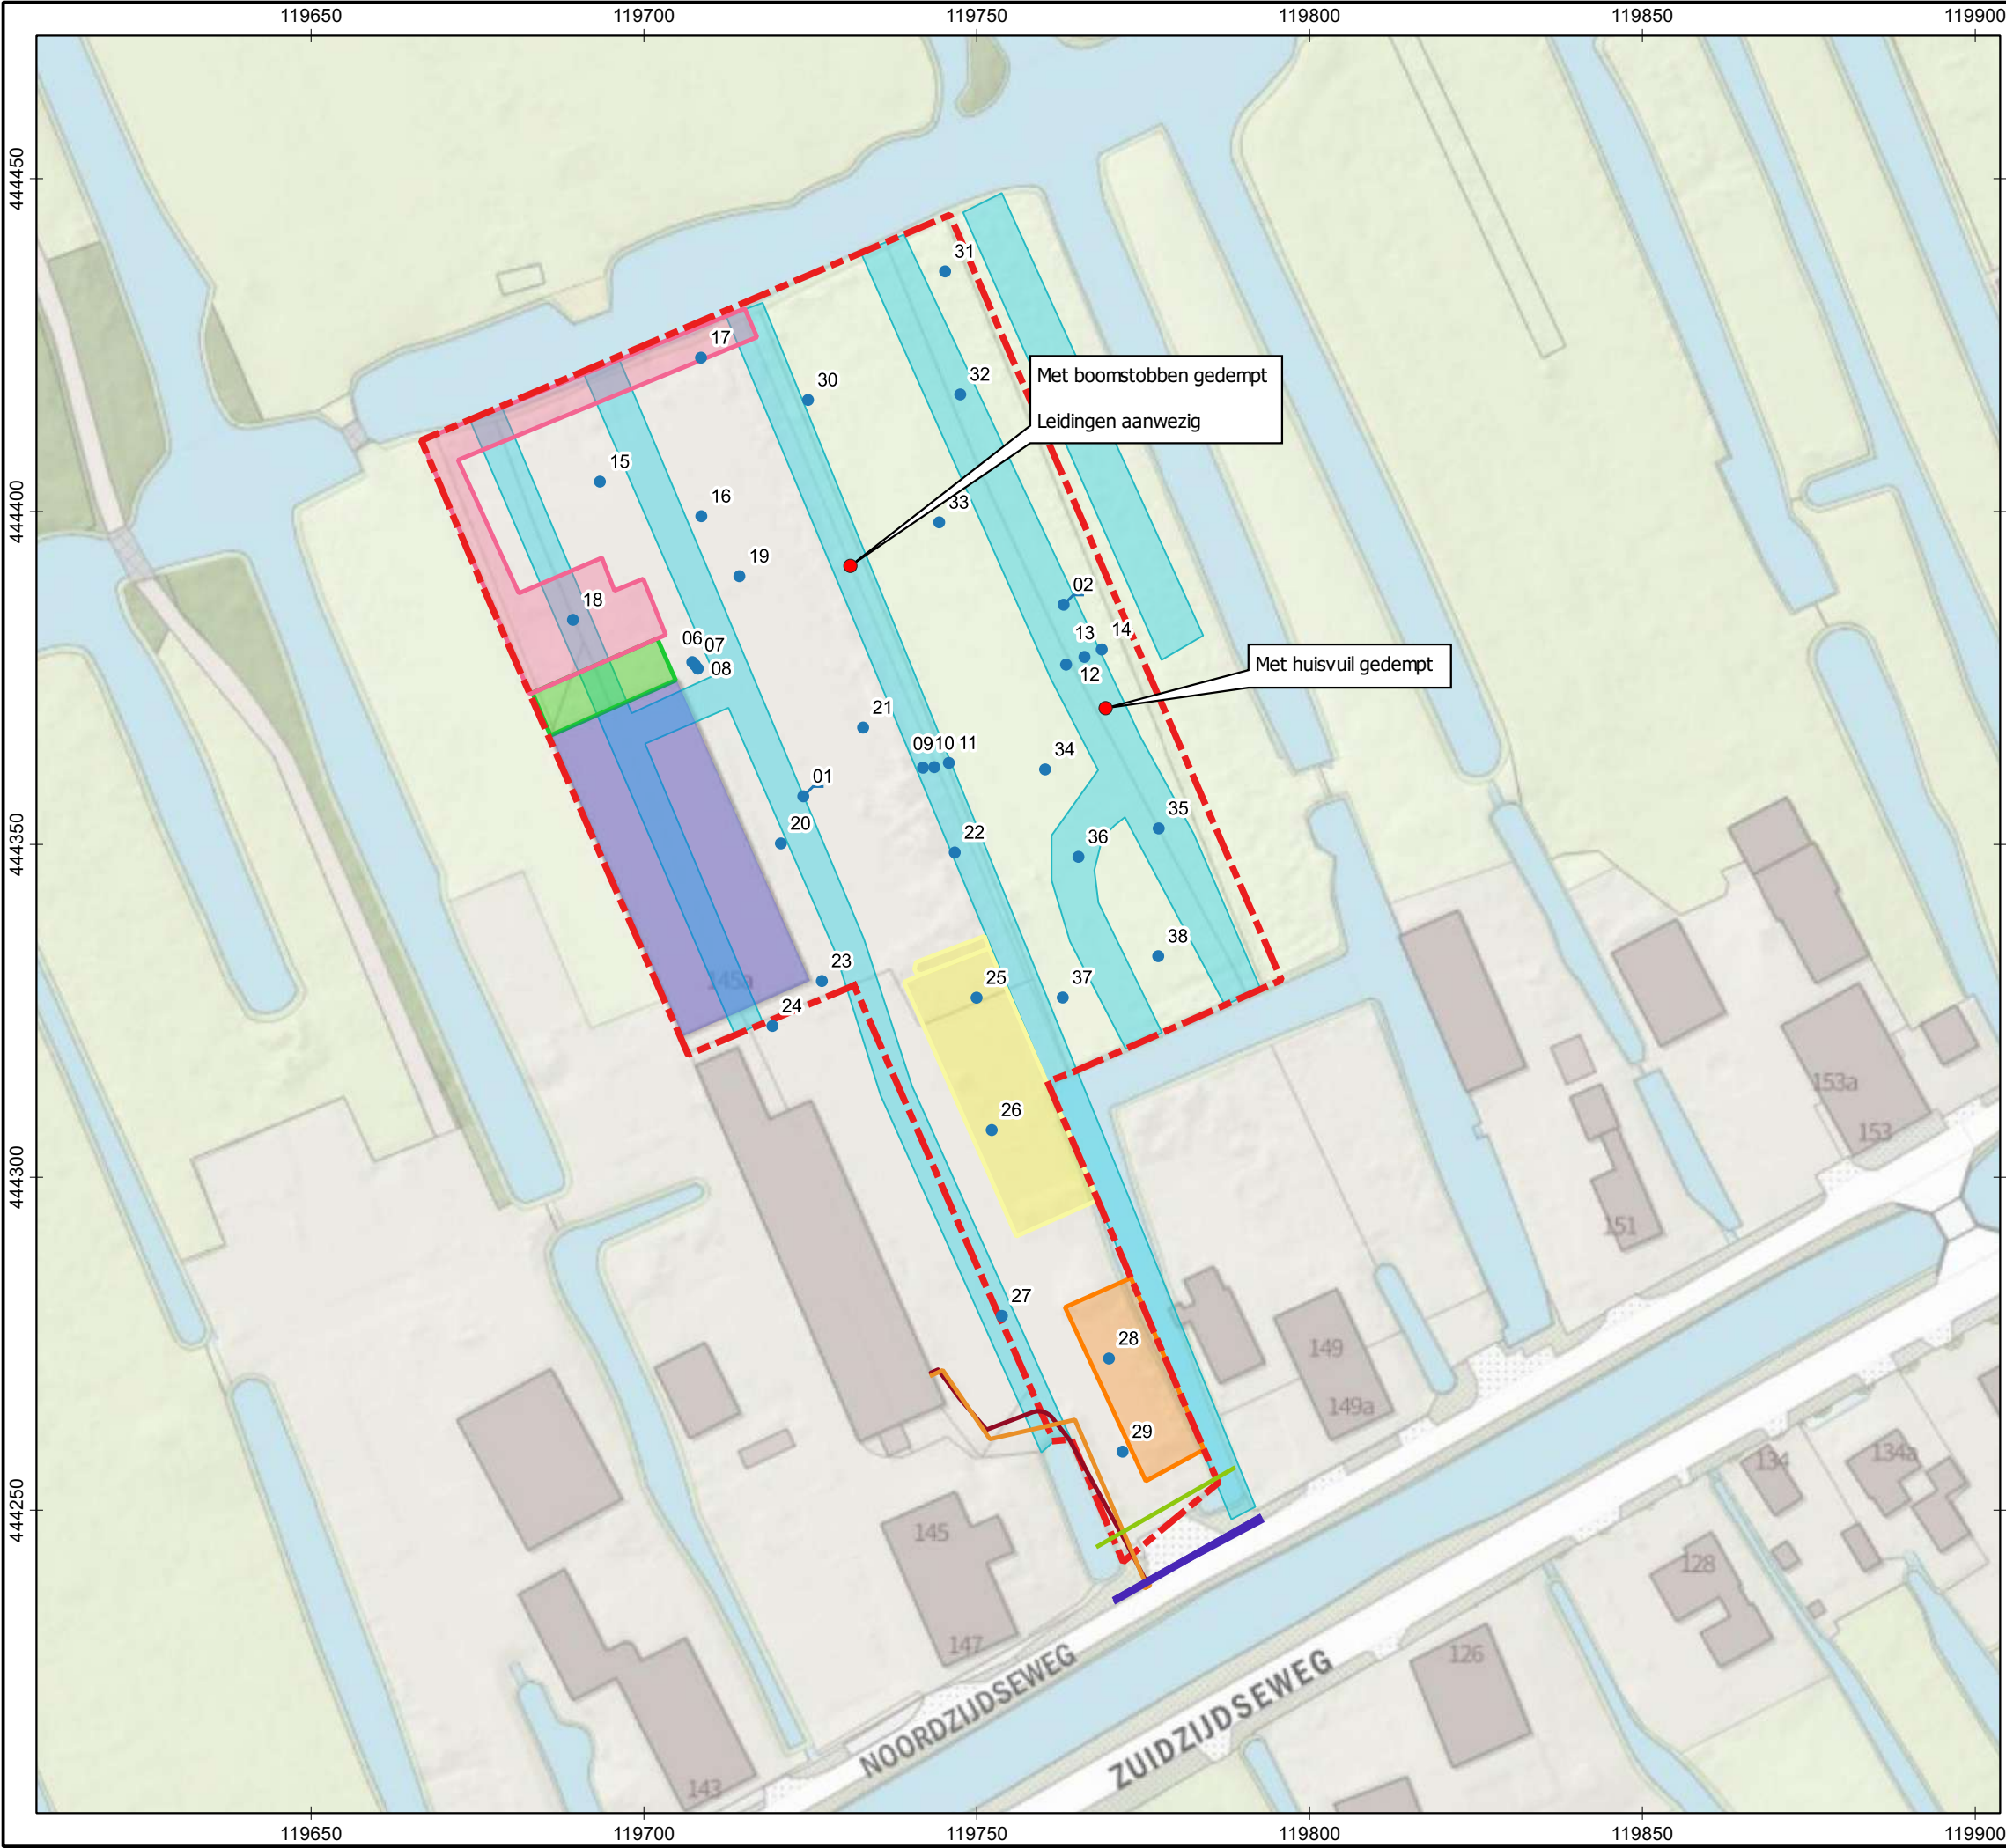
## 1.2 Situatietekening

- Onderzoeksgebied
- Boorpunten
  - Boring
  - Boring met peilbuis
- Kabels en leidingen
  - B-WE-KL-DATA-G
  - B-WE-KL-ET-G
  - B-WE-KL-GAS-G
  - B-WE-KL-WATER-G
  - B-WE-RI-PERSLEIDING-G
- Stelcon platen
- Puinverharding
- Klinkers en tegels
- Beton
- Onverhard
- Voormalige sloten

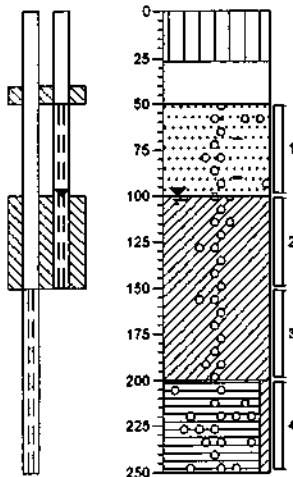
### Boring: 03

Beton

Loze ruimte

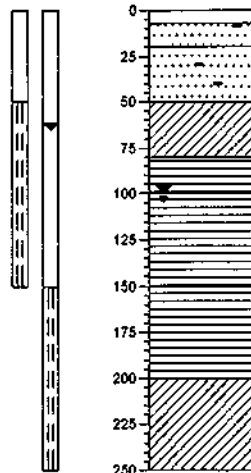
### Boring: 06

Klinker

Zand, matig fijn, matig baksteenhoudend, licht bruingrijs

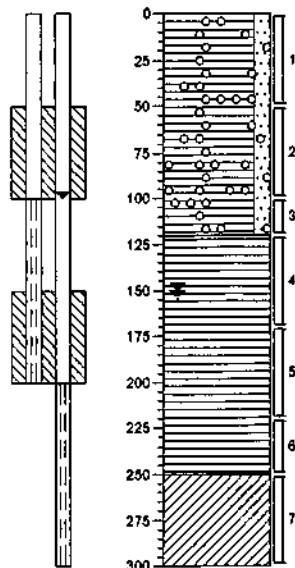
### Boring: 11

Groenstrook, Veen, matig zandig, matig puinhoudend, donkerbruin  
Veen, lichtbruin  
Klei, resten veen, grijs

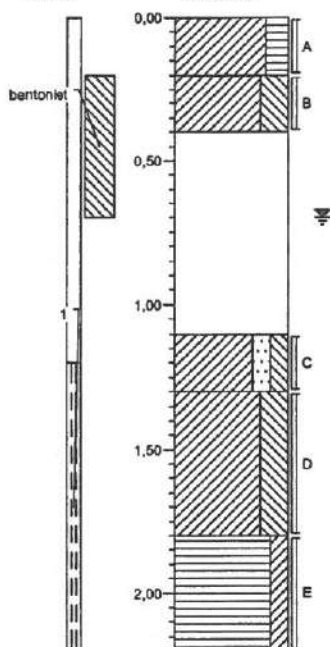
# Boring: 09

0,00 weiland  
weiland, Klei, sterk humeus,  
grijsbruin

0,20 Klei, uiterst siltig, resten planten,  
bruinrgijs

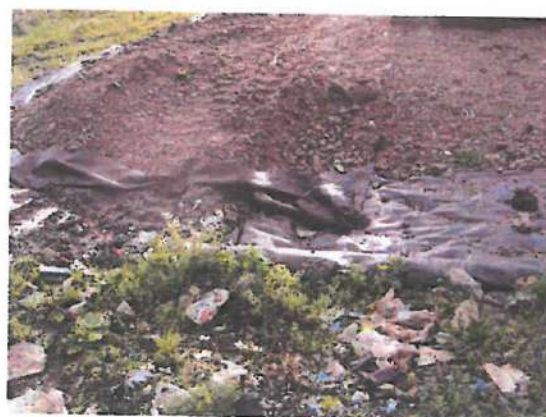
Ophooglaag met gebroken puin gescheiden van het originele maaiveld d.m.v. worteldoek

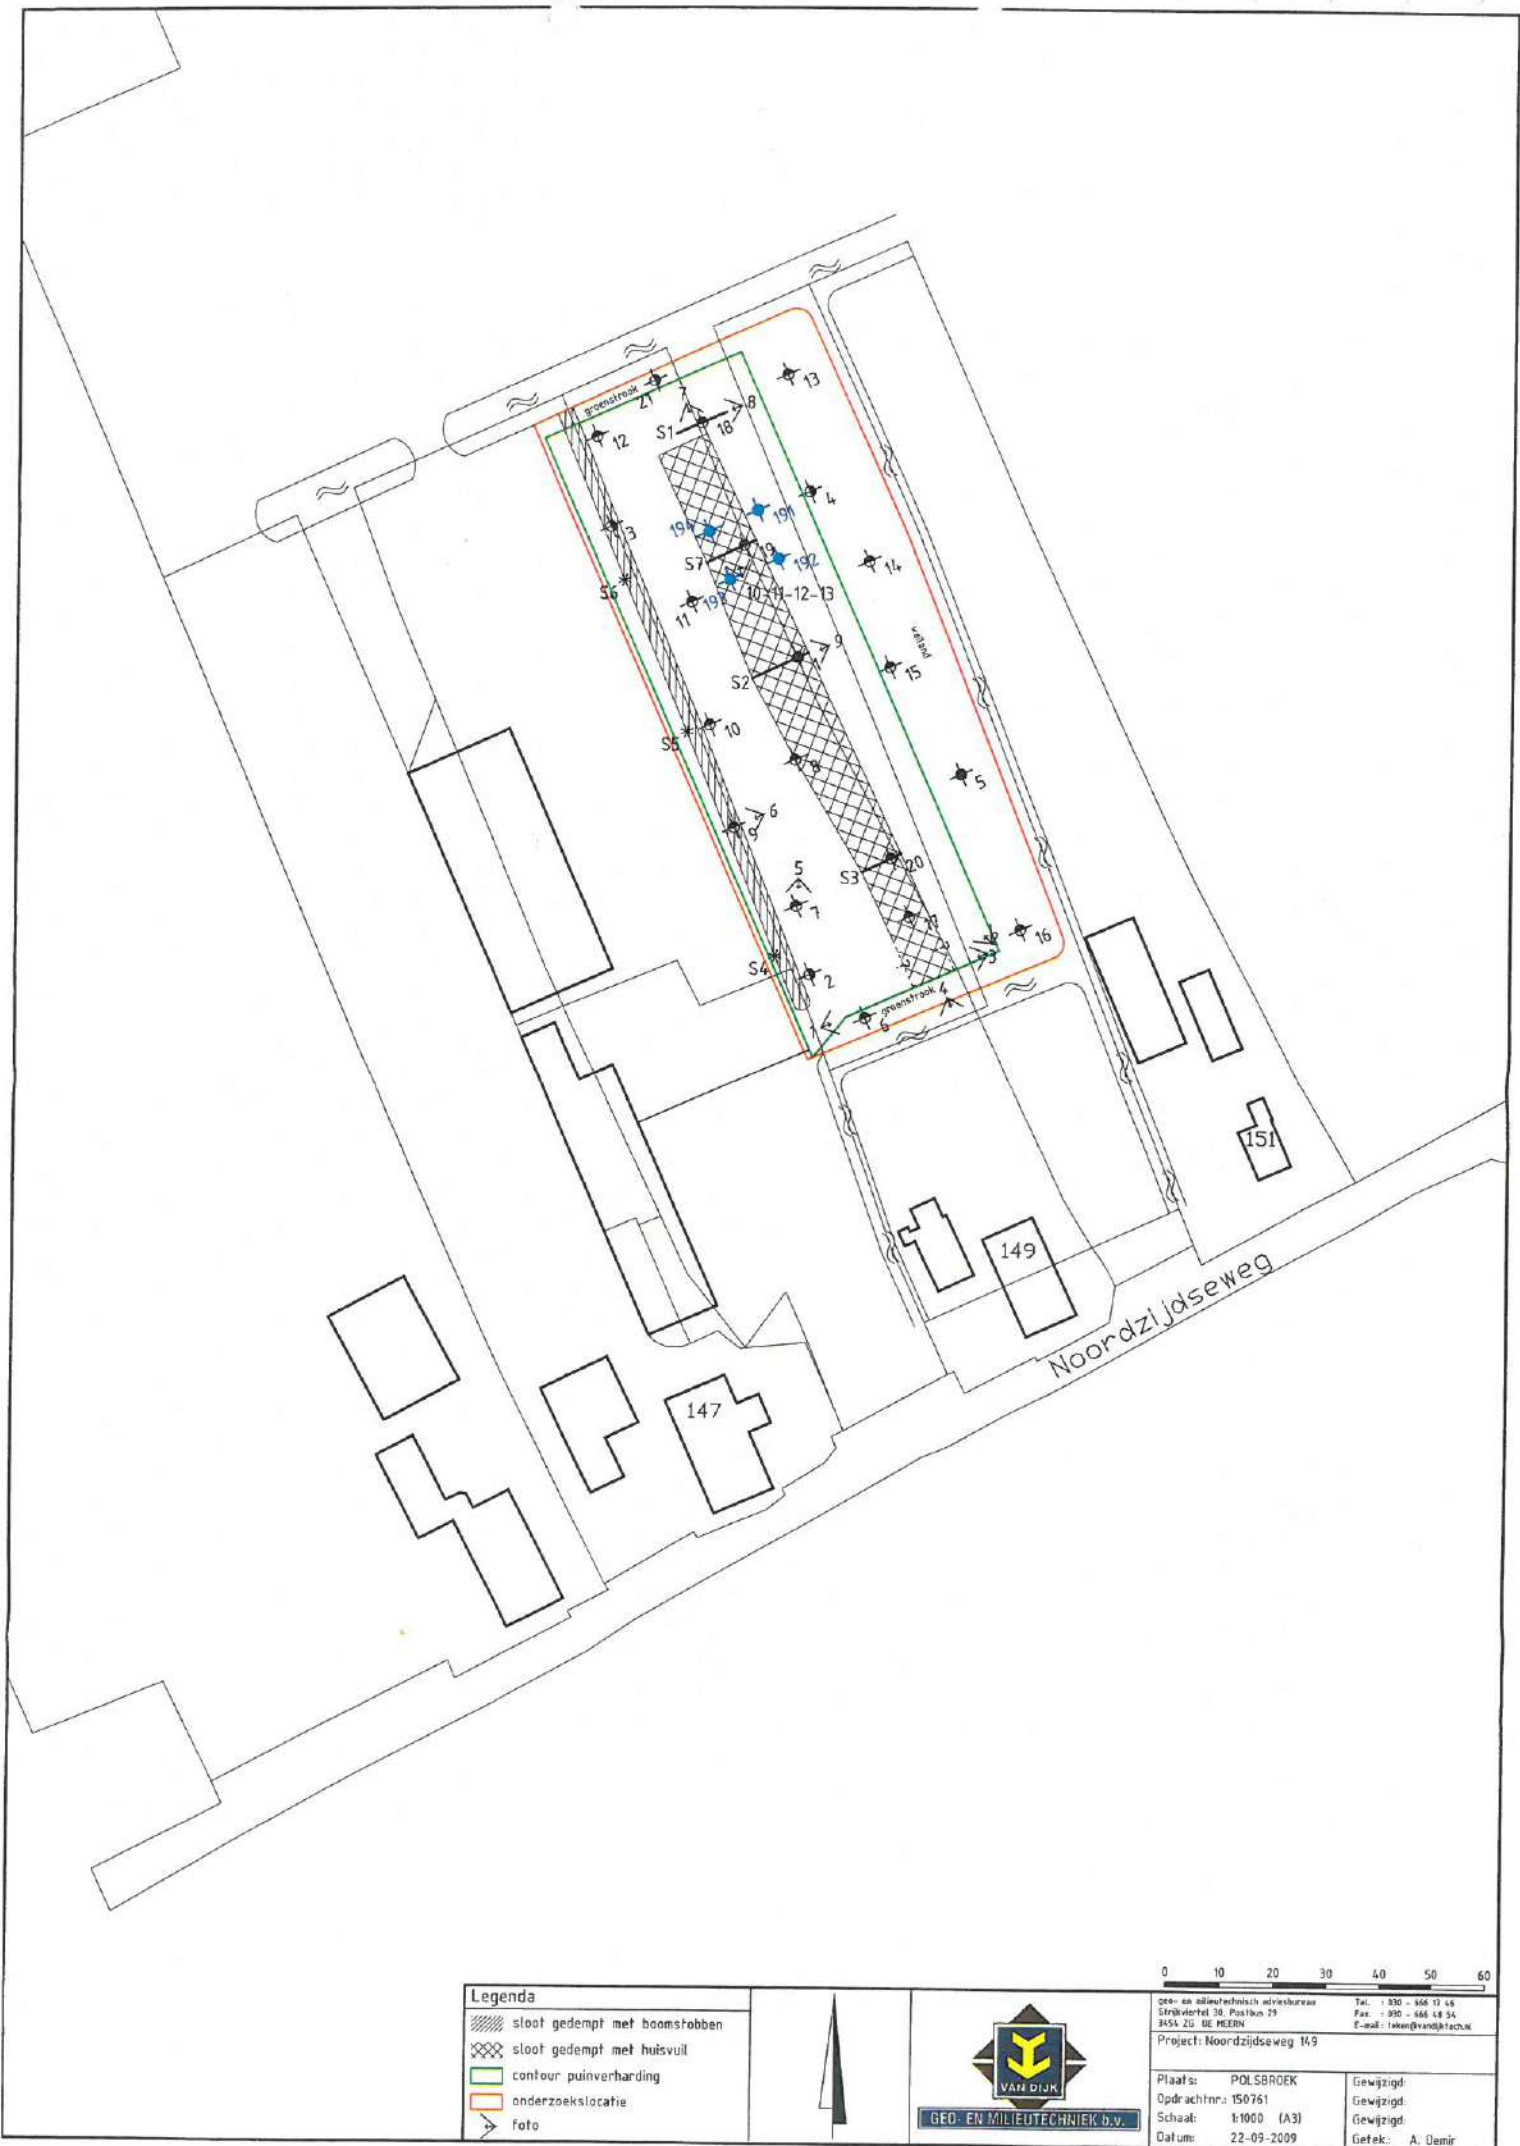
- stoot gedempt met boomstobben
- stoot gedempt met huisvuil
- contour puinverharding
- onderzoeklocatie
- foto

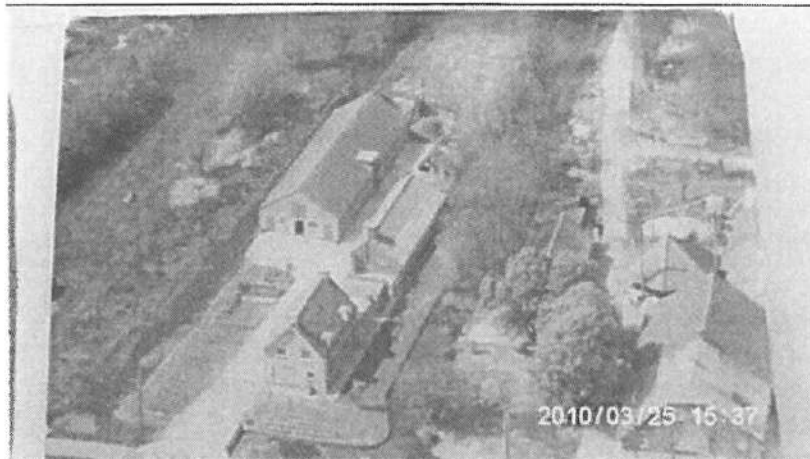
Foto 1: Luchtfoto uit eind '70 (bron de heer Van Vliet).

- Op de luchtfoto's is het volgende te zien:
  - foto 1: 2 watergangen aan de linkerzijde van huisnummer 151
  - foto 2: de beide meest westelijke sloten op de foto, bestaan niet meer. De meest linkse sloot is gedempt met boomstobben. De sloot ernaast is in de periode van 2002 en 2010 (Google, foto 3) gedempt/verland. Buurbewoners hebben melding gemaakt van het dempen van een watergang met stort in de laatste week van 2006. Het blijkt, zie foto 2, om de kleine watergang te gaan

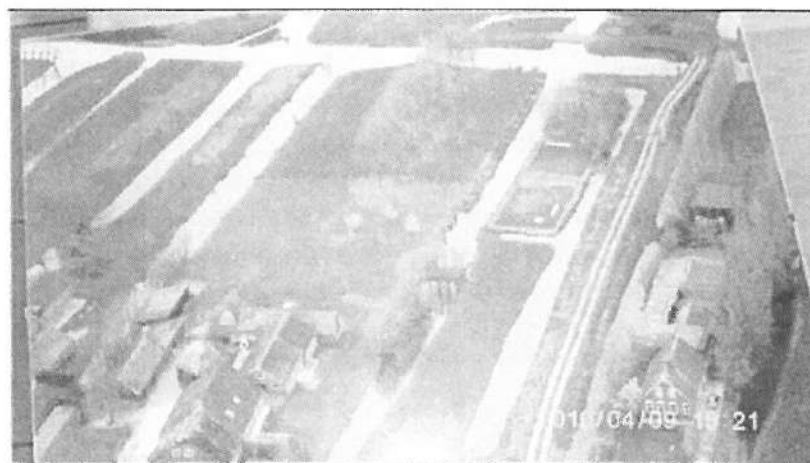
Foto 2: Luchtfoto uit 2002 11 april 2002 (bron Aerovista, Heiloo)

In de linker bovenhoek van foto 2 is een brede watergang te zien. Deze betreft de in 2009 met boomstobben gedempte watergang.

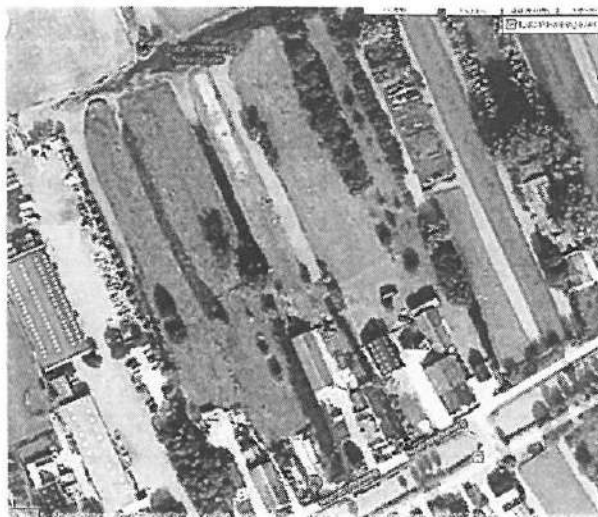
Foto 3: Luchtfoto nu/recent verleden (bron Google Maps, 2010)

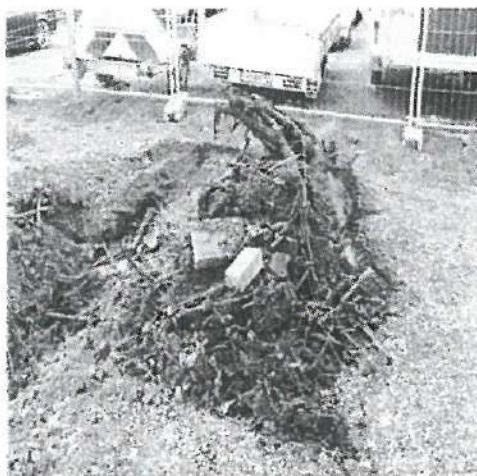
Foto 4: Sleuf IV

- Uit de dwarsprofielen blijkt dat de "standaard" bodem als volgt is opgebouwd. Op het worteldoek ligt puin met daarboven freesasfalt, totale dikte circa 40 à 50 centimeter. Daaronder bevindt zich een laag met klei (afdeklaag), welke plaatselijk gemengd is met puin. De dikte hiervan bedraagt circa 20 à 40 centimeter. Daaronder bevindt zich het huisvuil, met een dikte van 0,5 à 1,5 meter. De oorspronkelijke ondergrond bestaat uit veen
- Op het maaiveld is een stuk asbestverdacht plaatmateriaal aangetroffen. Tevens is in sleuf 1 een stukje asbestverdacht plaatmateriaal aangetroffen
- Sleuf IV is gegraven ter plaatse van de gedempte sloot. Hierin zijn takken en boomstobben aangetroffen. In de puinhoudende bovengrond zijn eveneens betonklinkers en stoeptegels aangetroffen (zie foto)

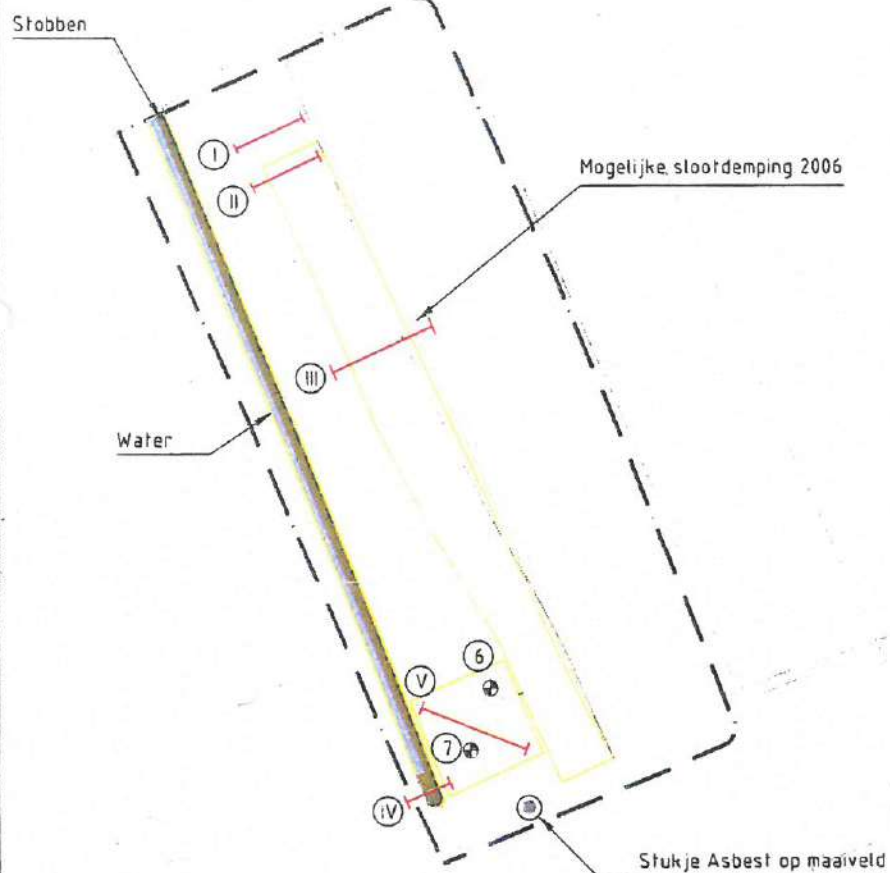
| Algemeen | |
|---|---|
| Toetsing | Op basis van de onderzoeksresultaten wordt de hypothese:<br><br><b>Aangenomen</b><br><br>Reden: in de grond komen licht tot plaatselijk sterke verontreinigingen voor. |

#### Aanleiding en doelstelling

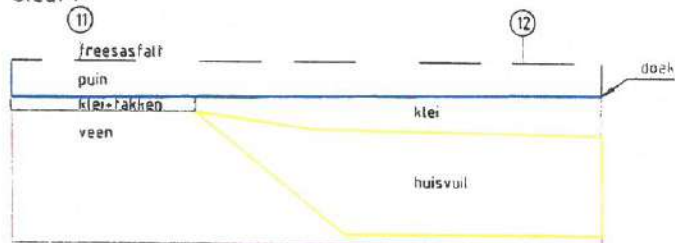
Sleuf I

- Tijdens het zintuiglijk onderzoek is per sleuf een dwarsprofiel gemaakt van de wanden. Daarnaast zijn per profiel 2 boorstaten (bij sleuf III, drie boorstaten) gemaakt met daarin de grondmonsters aangegeven. De sleuven hebben een lengte variërend tussen de 10 à 20 meter. De breedte van de sleuf bedraagt circa 40 centimeter en de diepte varieert van 1,0 à 2,2 m-mv.

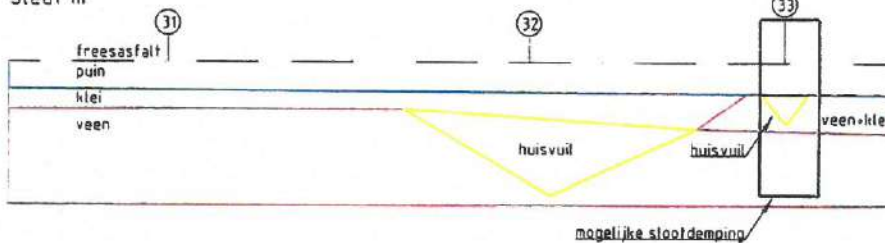
Sleuf III

- In de sleuven I t/m III en V is de "standaard" bodemopbouw teruggevonden. Opvallend is dat ter plaatse van sleuf III nog een kleine greppel aanwezig is, welke eveneens is gevuld met huisvuil. In de bijlage zijn dwarsdoorsneden van de gegraven sleuven evenals de boorstaten, en een situatieschets opgenomen.

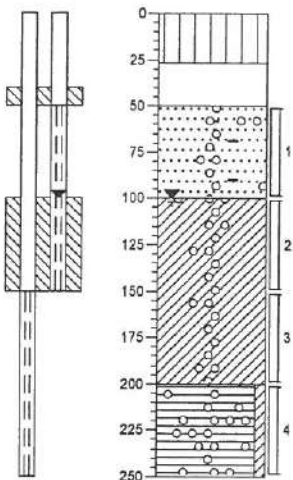
### Boring: 03

Beton  
Loze ruimte  
Zand, matig fijn, sterk baksteenhoudend, zwak puinhoudend, lichtbruin  
Klei, matig veenhoudend, zwak puinhoudend, donkergrijs  
Veen, zwak kleilig, zwak puinhoudend, donker bruingrijs

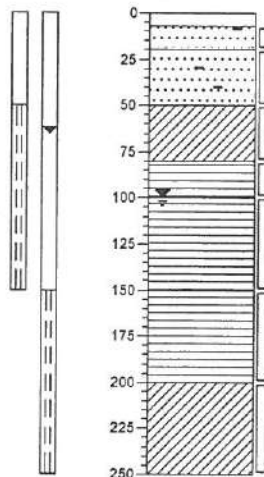
### Boring: 06

Klinker  
Zand, matig fijn, matig baksteenhoudend, licht bruingrijs  
Zand, matig fijn, sterk baksteenhoudend, lichtbruin  
Klei, donkerbruin  
Veen, donkerbruin  
Veen, donkerbruin  
Veen, donkerbruin  
Klei, sporen veen, lichtgrijs

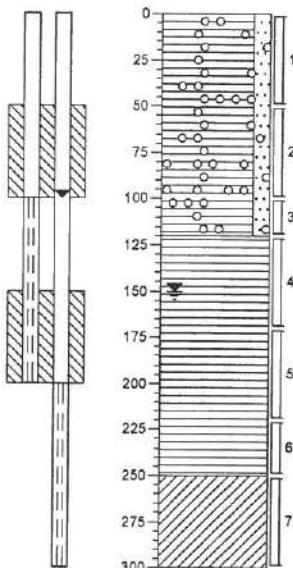
### Boring: 11

Groenstrook, Veen, matig zandig, matig puinhoudend, donkerbruin  
Veen, lichtbruin  
Klei, resten veen, grijs

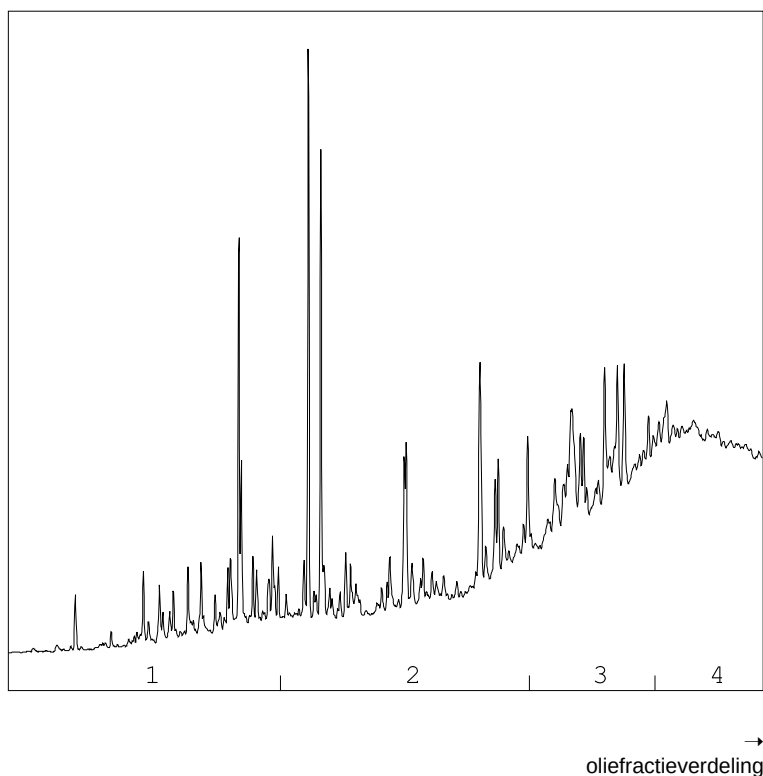
## OLIECHROMATOGRAM

**Monstercode** : 6335835  
**Uw Project** : 1812M094-Noordzijdseweg 145a  
**omschrijving**  
**Uw referentie** : MM01 06 (65-110) 07 (65-110)  
**Methode** : minerale olie (florisil clean-up)

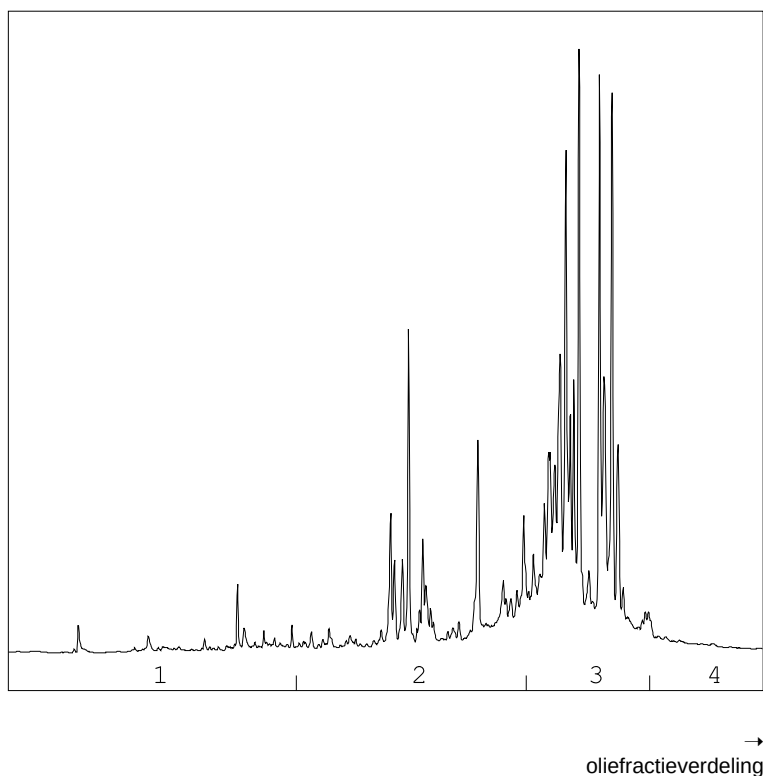
## OLIECHROMATOGRAM

**Monstercode** : 6335836  
**Uw Project** : 1812M094-Noordzijdseweg 145a  
**omschrijving**  
**Uw referentie** : MM02 10 (60-110) 11 (80-130)  
**Methode** : minerale olie (florisil clean-up)

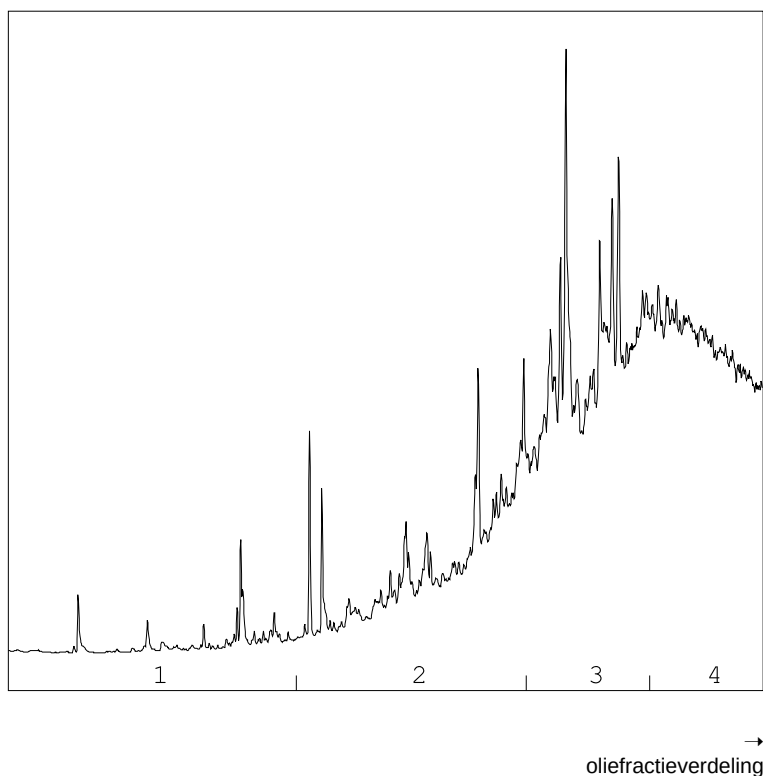
## OLIECHROMATOGRAM

**Monstercode** : 6335837  
**Uw Project** : 1812M094-Noordzijdseweg 145a  
**omschrijving**  
**Uw referentie** : MM03 12 (100-150) 13 (70-120)  
**Methode** : minerale olie (florisil clean-up)

| 1) fractie > C10 - C19 | 3 % |

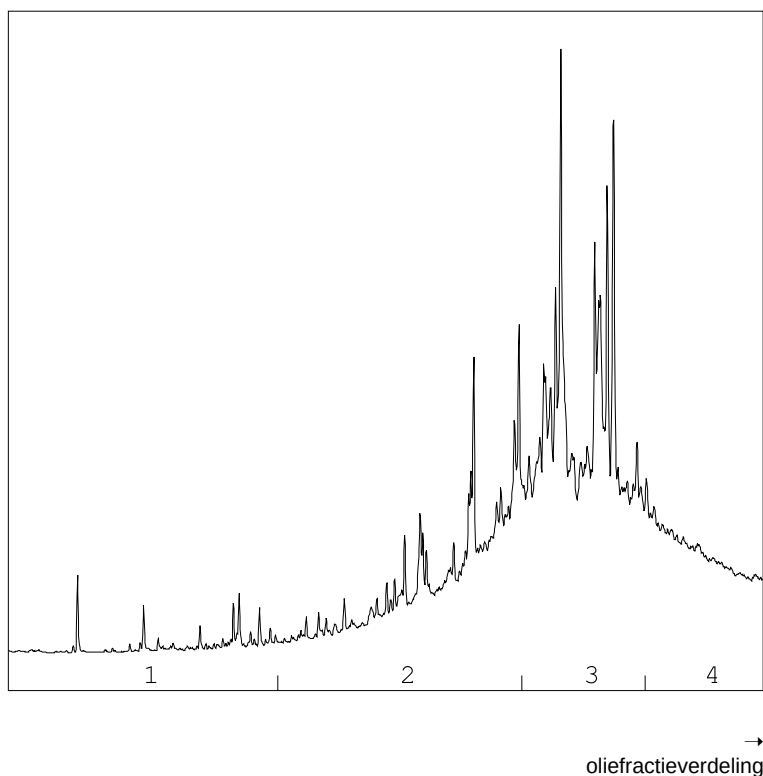
## OLIECHROMATOGRAM

**Monstercode** : 6335838  
**Uw Project** : 1812M094-Noordzijdseweg 145a  
**omschrijving**  
**Uw referentie** : MM04 02 (100-150) 30 (50-100) 31 (30-80) 32 (80-130) 33 (120-170) 35 (100-150)  
**Methode** : minerale olie (florisil clean-up)

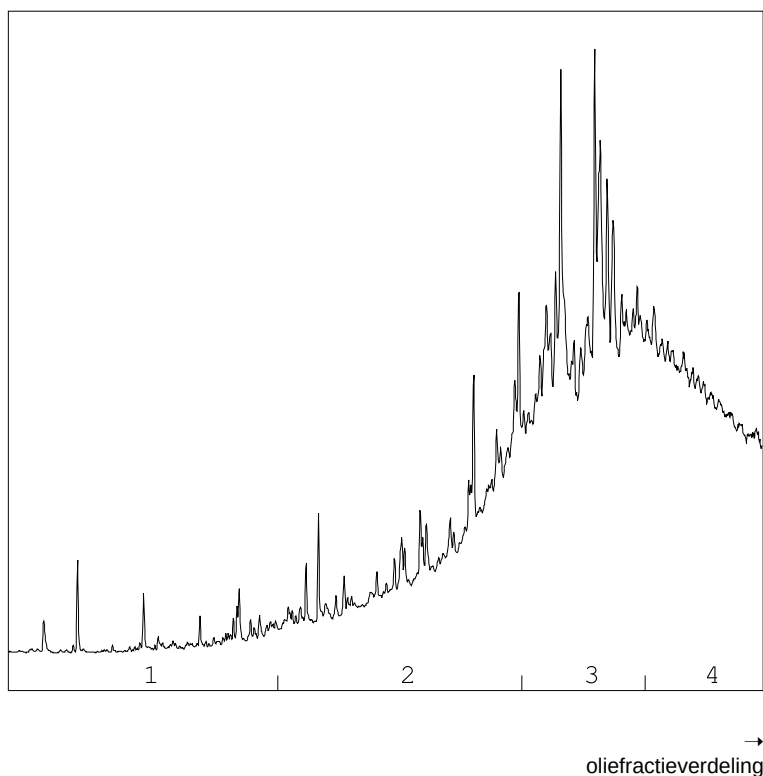
## OLIECHROMATOGRAM

**Monstercode** : 6335839  
**Uw Project** : 1812M094-Noordzijdseweg 145a  
**omschrijving**  
**Uw referentie** : MM05 34 (80-130) 36 (80-130)  
**Methode** : minerale olie (florisil clean-up)

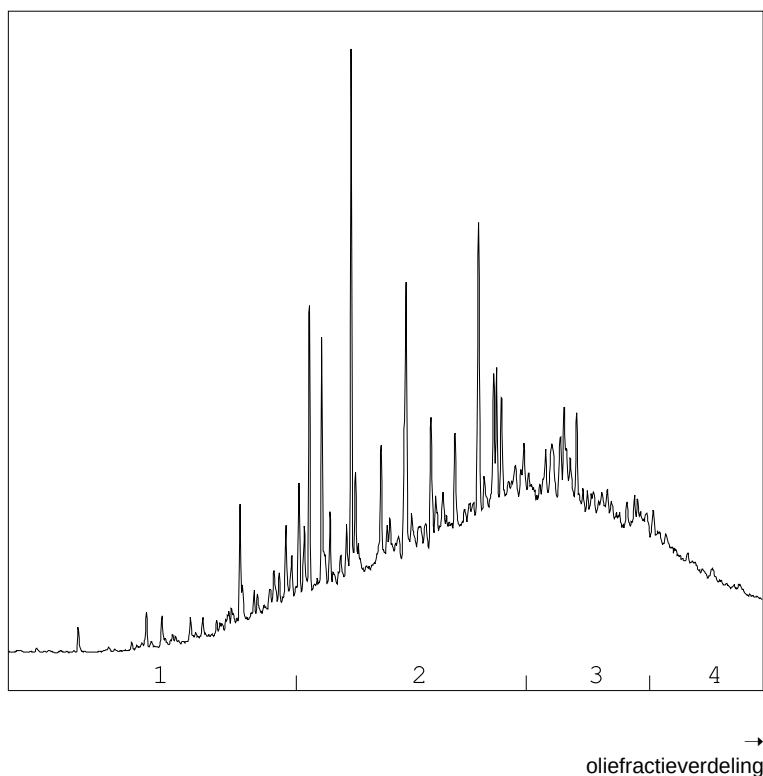
## OLIECHROMATOGRAM

**Monstercode** : 6335840  
**Uw Project** : 1812M094-Noordzijdseweg 145a  
**omschrijving**  
**Uw referentie** : MM06 16 (100-150)  
**Methode** : minerale olie (florisil clean-up)

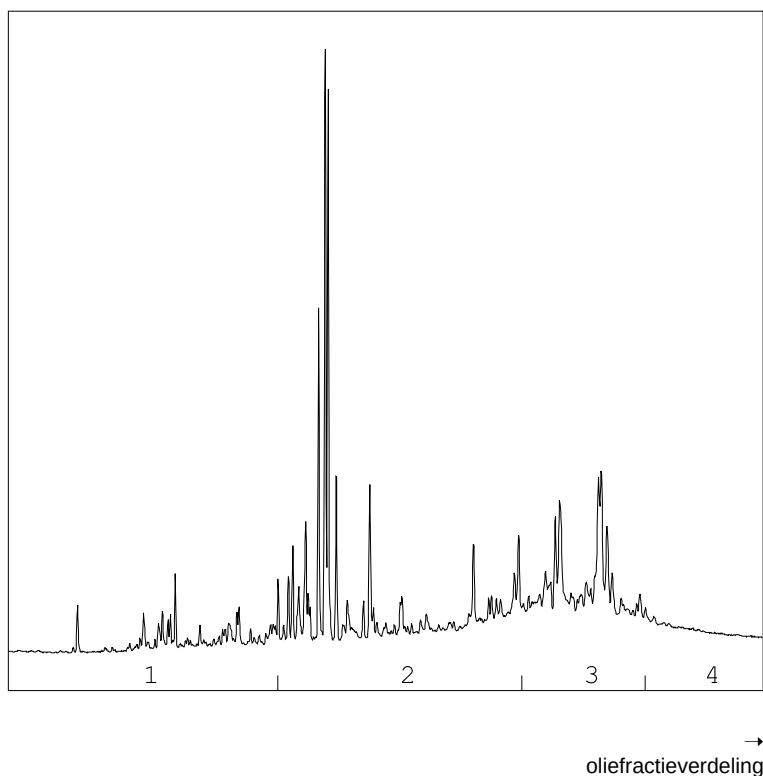
## OLIECHROMATOGRAM

**Monstercode** : 6335841  
**Uw Project** : 1812M094-Noordzijdseweg 145a  
**omschrijving**  
**Uw referentie** : MM07 18 (50-100)  
**Methode** : minerale olie (florisil clean-up)

| 1) fractie > C10 - C19 | 10 % |

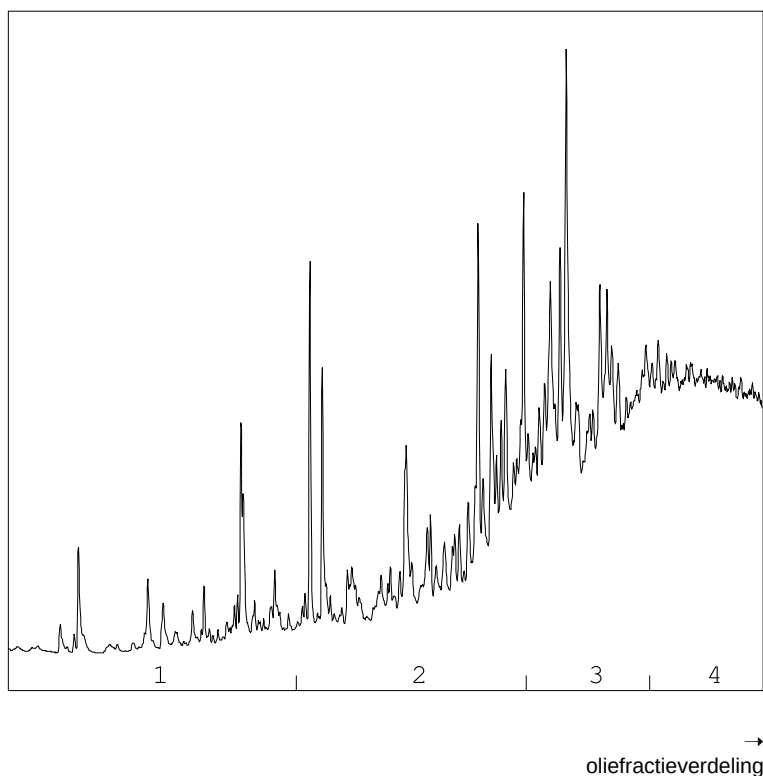
## OLIECHROMATOGRAM

**Monstercode** : 6335842  
**Uw Project** : 1812M094-Noordzijdseweg 145a  
**omschrijving**  
**Uw referentie** : MM08 01 (50-100) 20 (70-120) 26 (25-75) 29 (40-80)  
**Methode** : minerale olie (florisil clean-up)

| 1) fractie > C10 - C19 | 8 % |

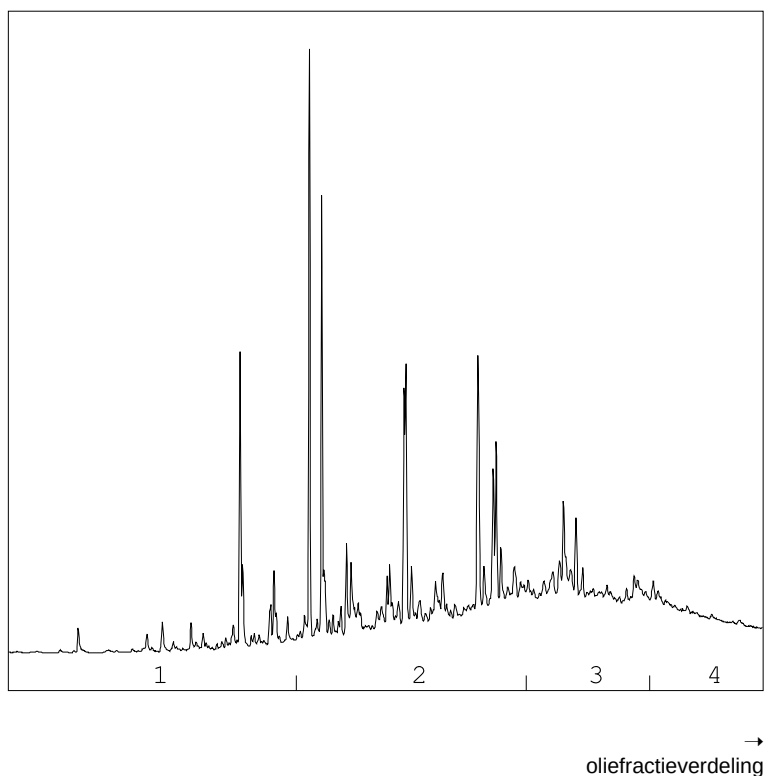
## OLIECHROMATOGRAM

**Monstercode** : 6335843  
**Uw Project omschrijving** : 1812M094-Noordzijdseweg 145a  
**Uw referentie** : MM09 24 (35-85)  
**Methode** : minerale olie (florisil clean-up)

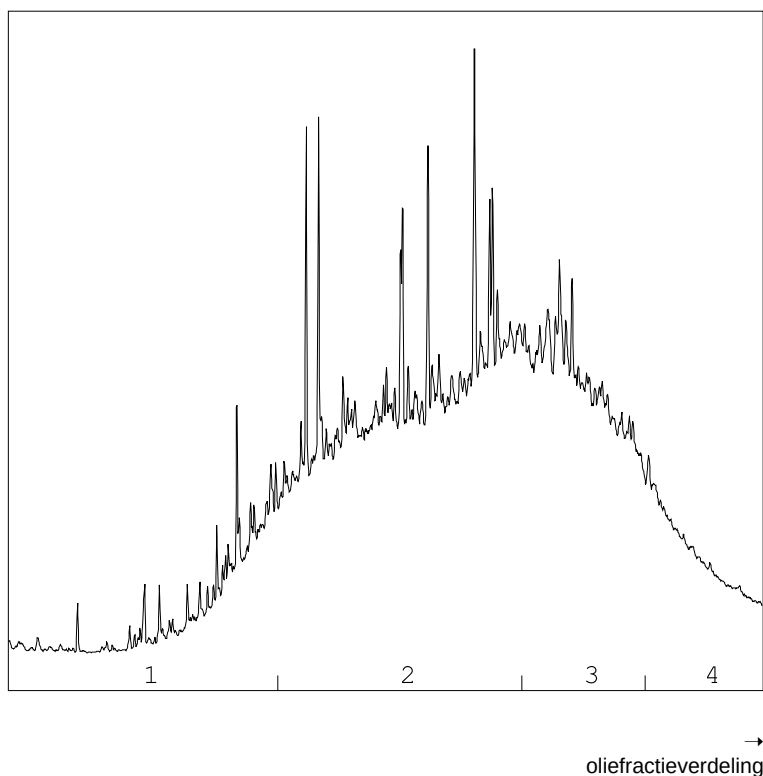
## OLIECHROMATOGRAM

**Monstercode** : 6335844  
**Uw Project omschrijving** : 1812M094-Noordzijdseweg 145a  
**Uw referentie** : MM10 27 (50-70)  
**Methode** : minerale olie (florisil clean-up)

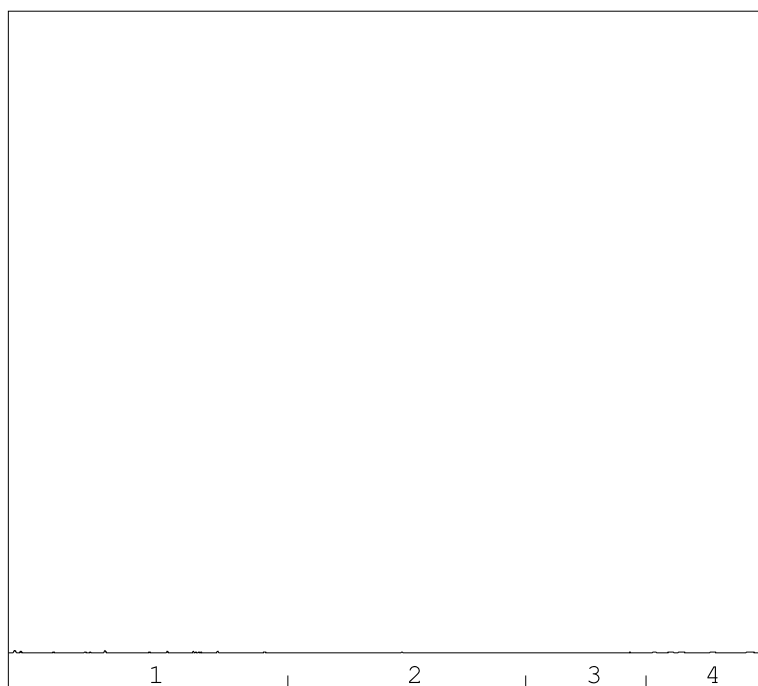
OLIECHROMATOGRAM

Monstercode : 6339598  
Uw Project : 1812M094-Noordzijdseweg 145a  
omschrijving  
Uw referentie : 01-1-1 01 (150-250)  
Methode : minerale olie (florisil clean-up)

minerale olie gehalte: <50 µg/l

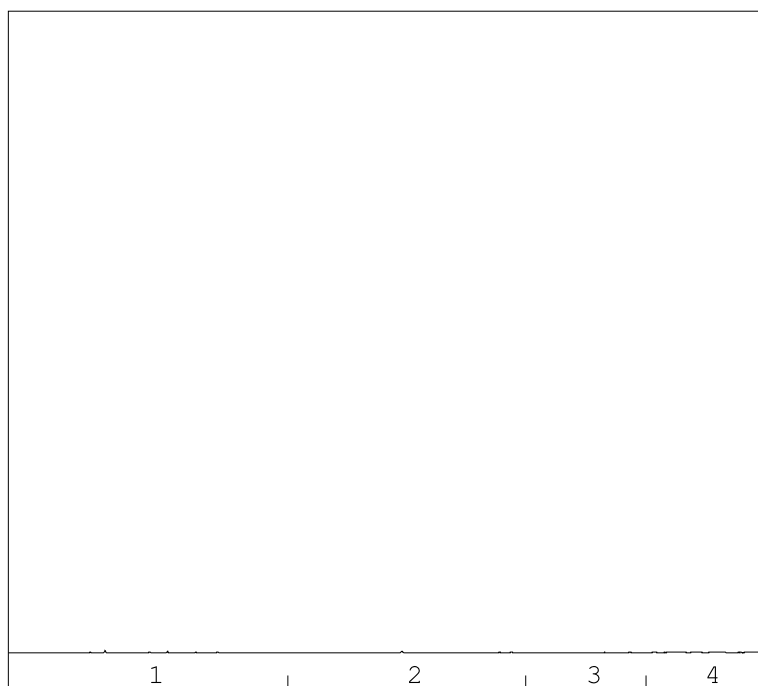
#### OLIECHROMATOGRAM

Monstercode : 6339599  
Uw Project : 1812M094-Noordzijdseweg 145a  
omschrijving  
Uw referentie : 02-1-1 02 (150-250)  
Methode : minerale olie (florisil clean-up)

minerale olie gehalte: <50 µg/l
