**VERKENNEND BODEMONDERZOEK**  
**BOVENKERKWEG 37**  
**3417 TA MONTFOORT**

| Opdrachtgever | Erven familie Vendrig |
| Projectnummer | 2015-373 |
| Datum: | 23-11-2015 |

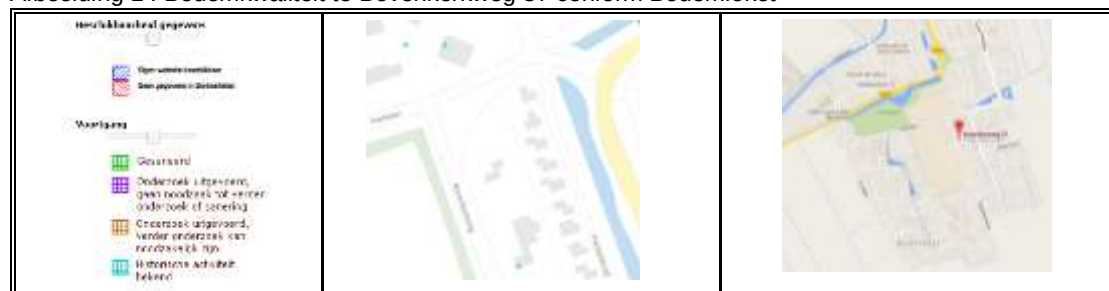
Afbeelding 1 : Bodemkwaliteit te Bovenkerkweg 37 conform Bodemloket

Voor Montfoort is een bodemkwaliteitskaart beschikbaar. Af te leiden van de kaart is dat ter plaatsen van het terrein aan de Bovenkerkweg 37 historische activiteiten bekend zijn. Zoals hieronder te zien aan het blauwe bolletje in Afbeelding 1. De daar bijhorende rapportage is opgenomen in bijlage B.

Doordat tijdens en na de tanksanering de kwaliteit van de grond nauwkeurig gemonitord is en geen vervuiling is aangetoond, wordt de locatie wordt als niet verdacht beschouwd.

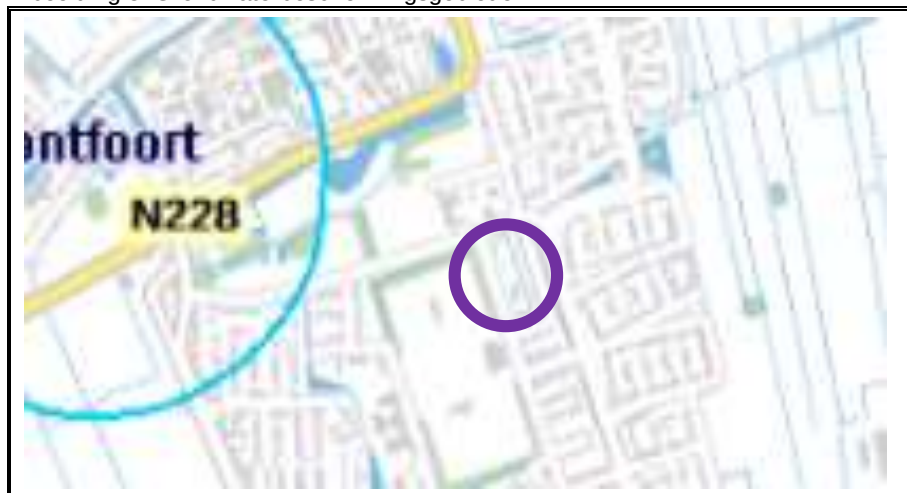
Afbeelding 3: Grondwaterbeschermingsgebieden

Het maaiveld van de locatie bevindt zich op ongeveer -0,10 meter boven NAP. Ten tijde van het onderzoek bevond het grondwater zich op 0,67 meter onder het maaiveld. De stromingsrichting van het grondwater is west- tot zuidwestelijk. De locatie bevindt zich niet in een waterwingebied, grondwaterbeschermingsgebied, boringsvrije zone of '100-jaarszone'. Zie Afbeelding 3: Grondwaterbeschermingsgebieden.

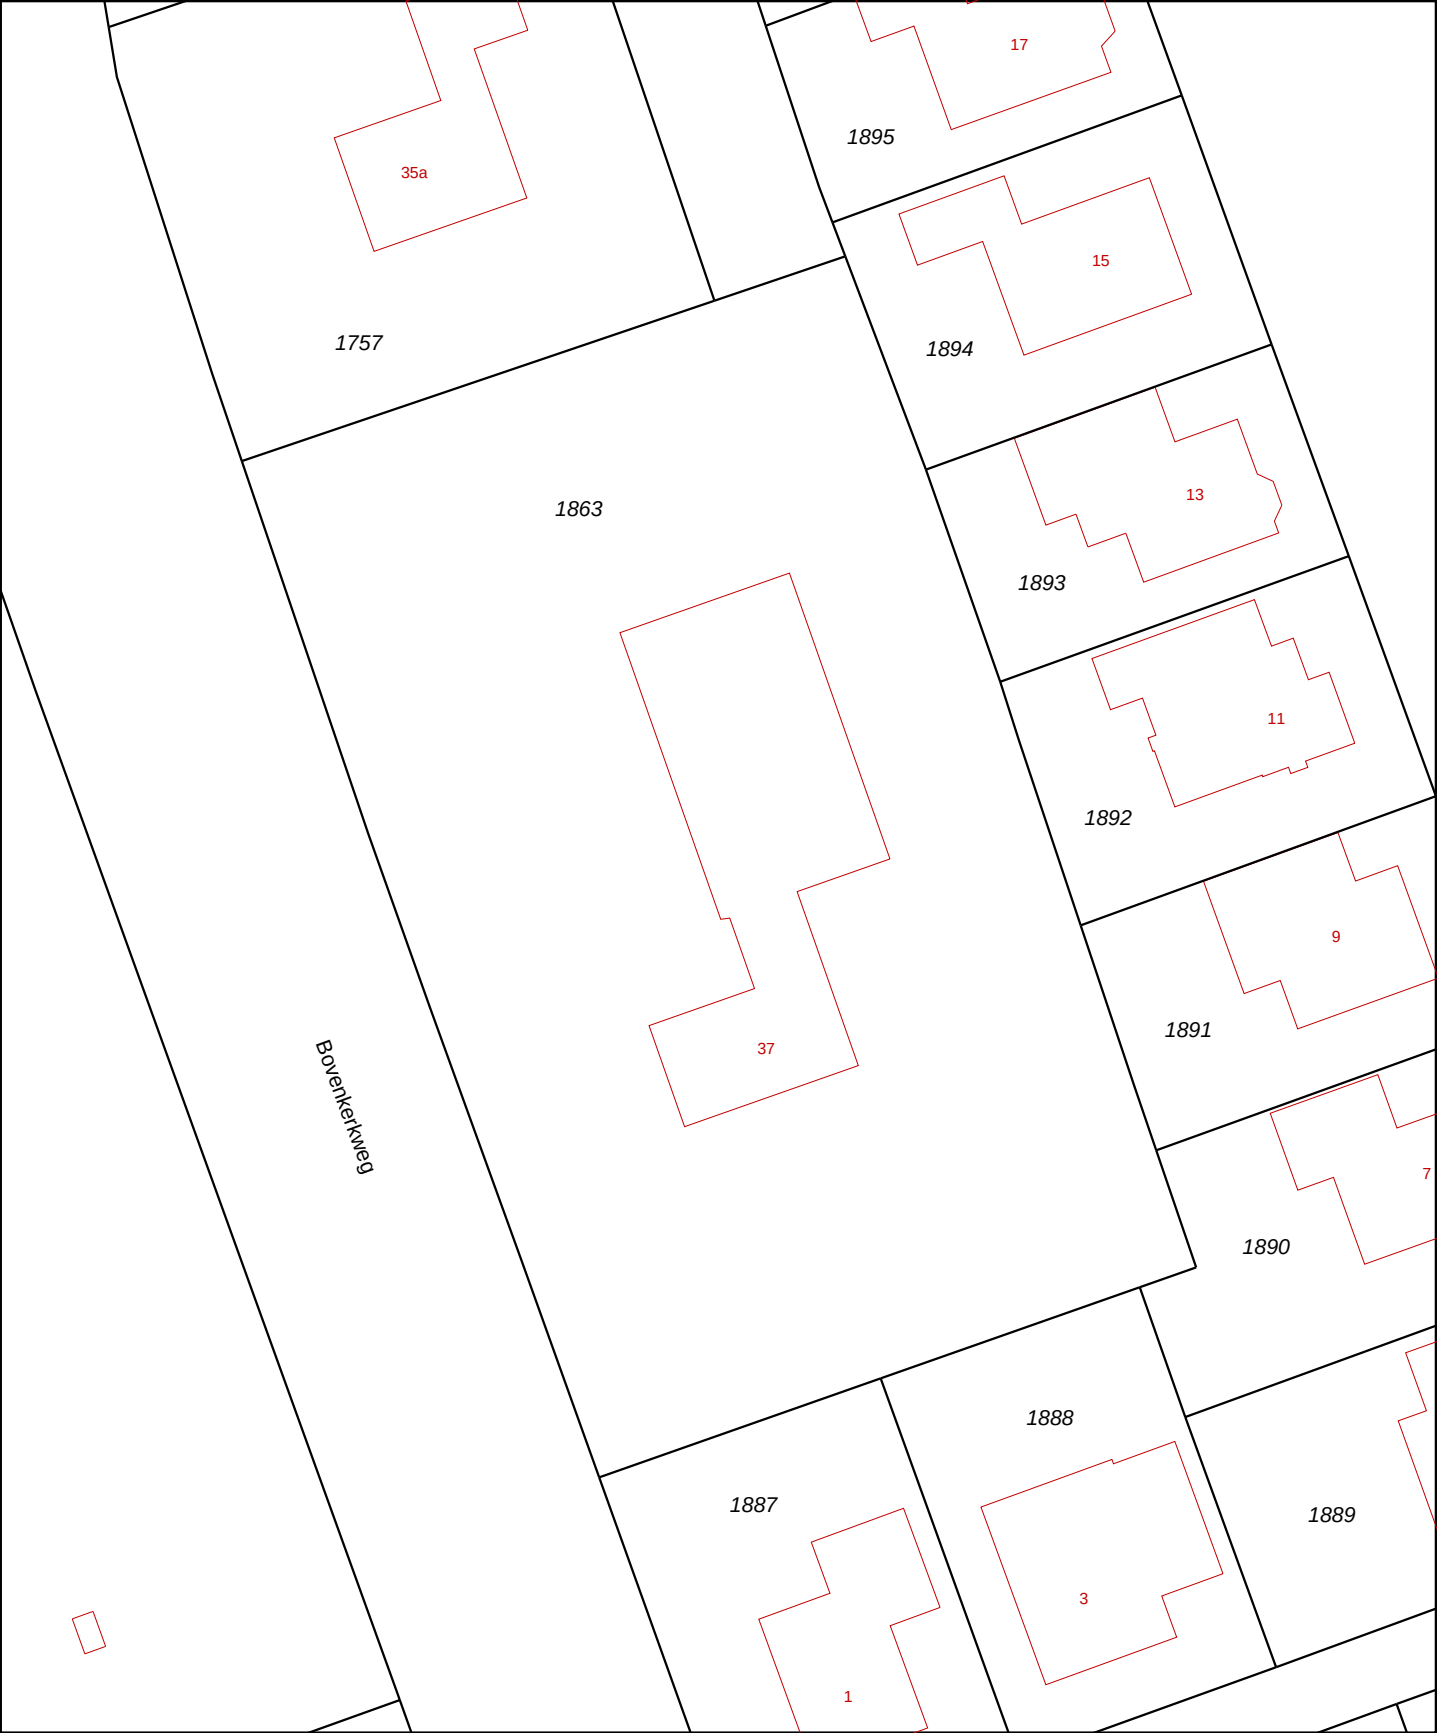
## Bijlage B: Situatieschets

De boringen inclusief peilbuis zijn verdeeld over het terrein. De boorpuntlocaties zijn ingetekend op de situatieschets, welke is opgenomen in bijlage B.

Op locatie heeft een voormalige ondergrondse brandstoftank gestaan, welke gesaneerd is. Volgens het saneringscertificaat, opgenomen in Bijlage B, bevond er zich geen (rest-)verontreiniging in of rondom de tank. Tijdens het veldwerk ten behoeve van dit verkennend bodemonderzoek is in bijzonder gelet op de visueel te beoordelen kwaliteit ter plaatsen van boring 1 en 2 rondom de gesaneerde brandstoftank.
