**RAPPORT**  
**Verkennd bodemonderzoek**  
**Haagweg 56A te Kessel**

**Opdrachtgever**  
BRO  
Industriestraat 94  
5931 PK TEGELEN

**Projectnummer**  
Aeres Milieu projectnummer AM16323-2

| Soort onderzoek | : Verkennd bodemonderzoek |

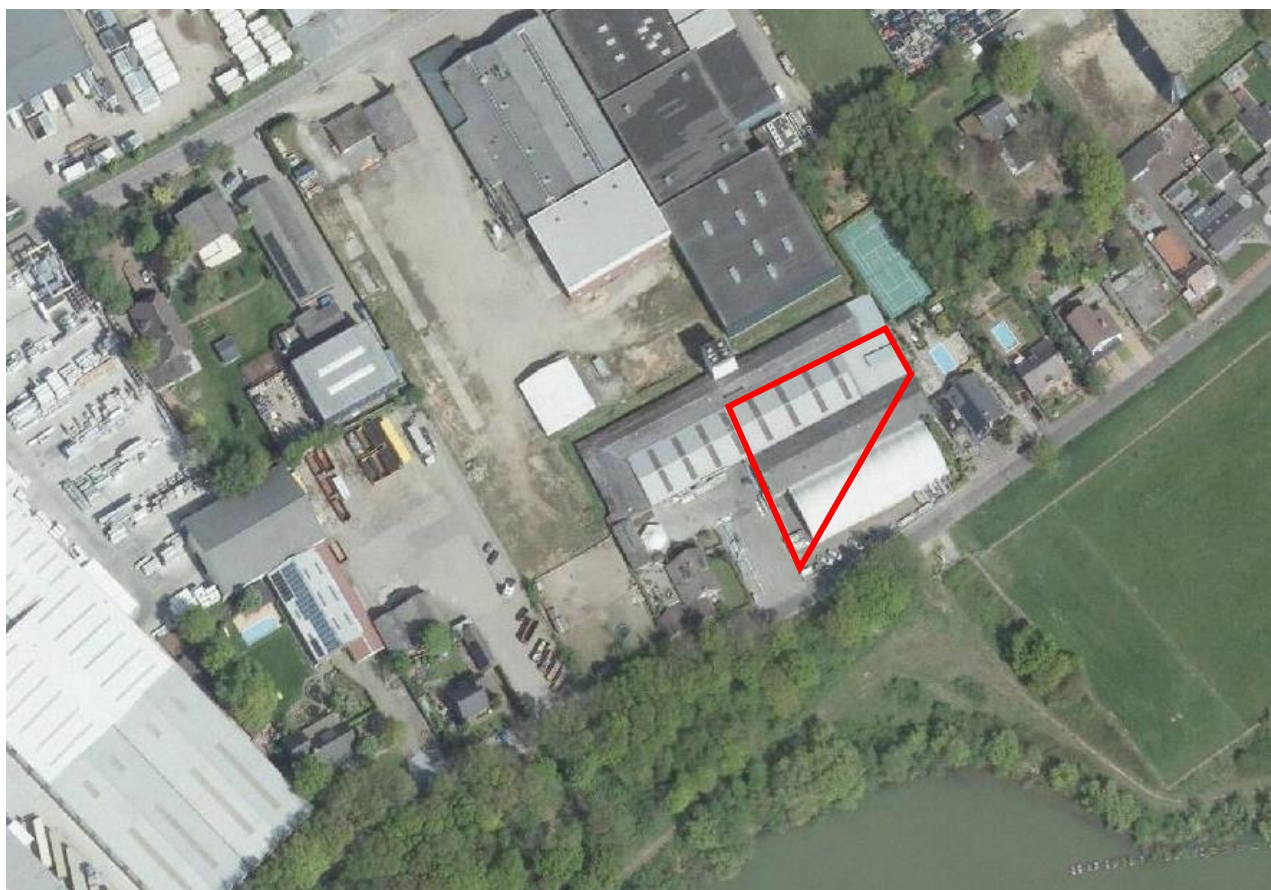
Afbeelding 1: globale begrenzing onderzoekslocatie (Bron luchtfoto: PDOKViewer)

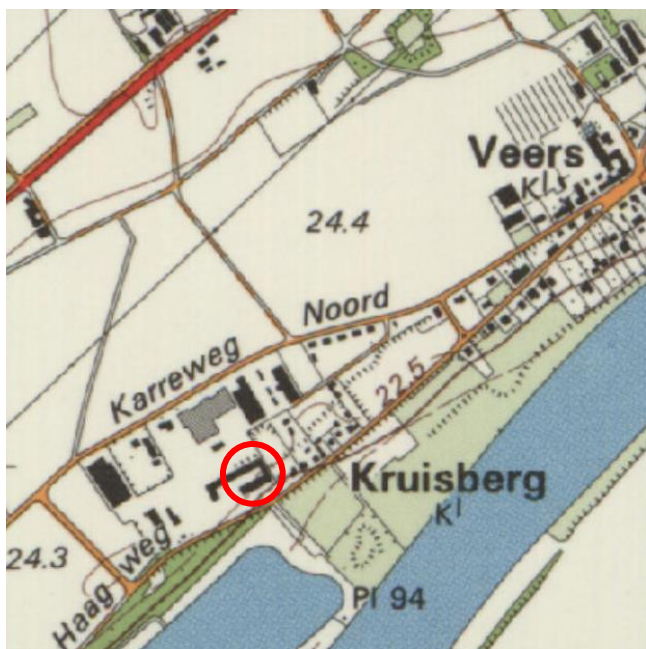
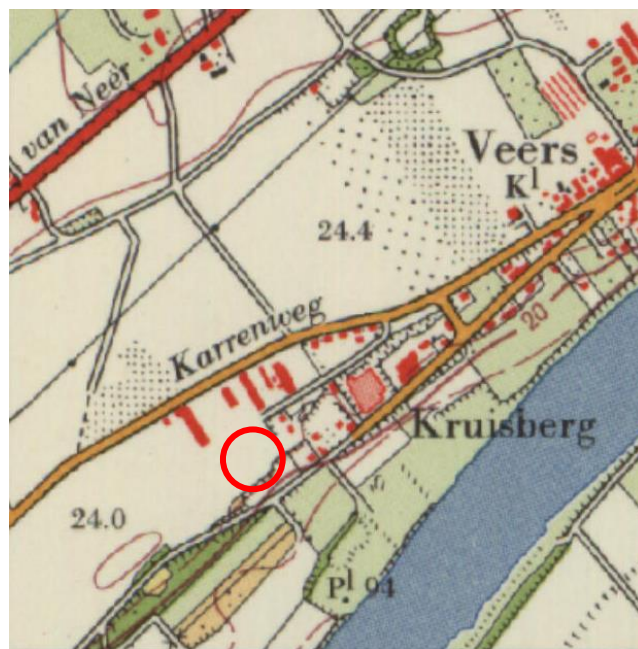
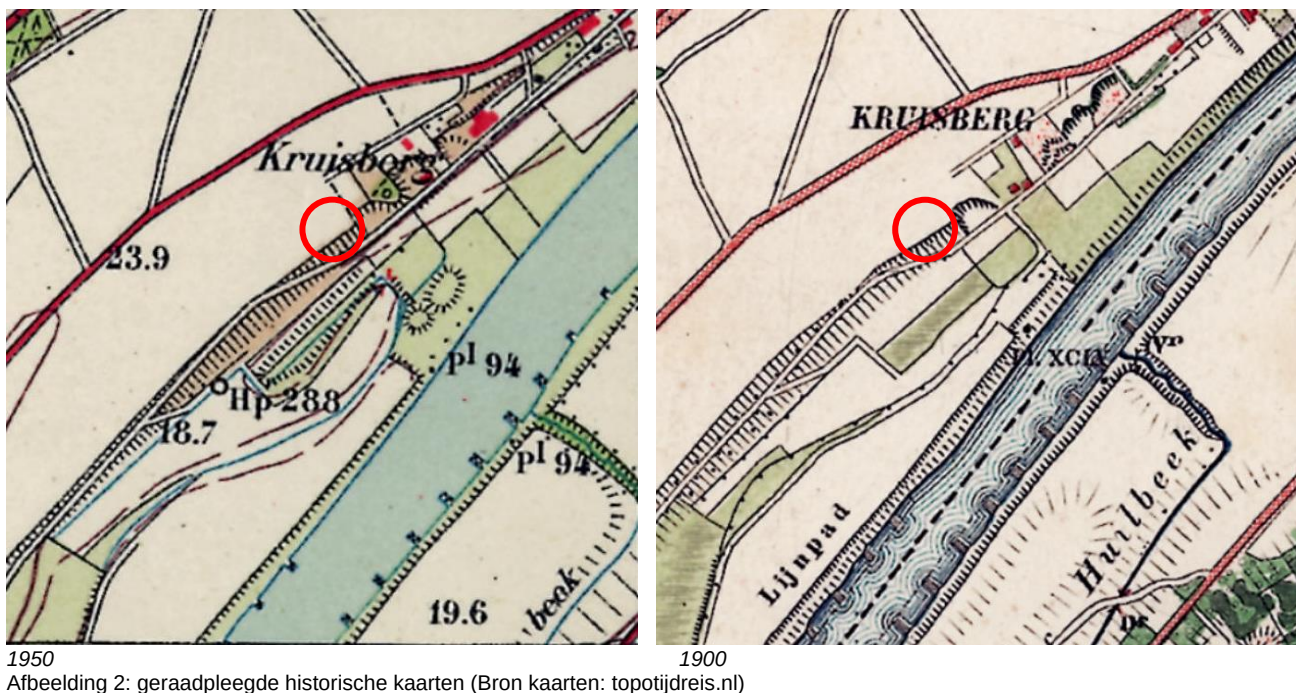
Uit kaartmateriaal van de geraadpleegde historische kadasterkaarten [www.topotijdreis.nl] uit 1900, 1950 en 1975 is af te leiden dat de onderzoekslocatie onbebouwd is. Op de kaarten uit 1995, 2000 en 2016 is te zien dat de onderzoekslocatie in gebruik is als bedrijfsterrein.

1950 1900  
Afbeelding 2: geraadpleegde historische kaarten (Bron kaarten: topotijdreis.nl)
