**RAPPORT**  
**Vooronderzoek NEN5725**  
**Oude Heldenseweg 3B te Maasbree**

**Projectnummer**  
Aeres Milieu projectnummer AM16240

In opdracht van BRO heeft Aeres Milieu in maart-april 2017 een historisch vooronderzoek uitgevoerd voor plangebied Oude Heldenseweg 3B in Maasbree.

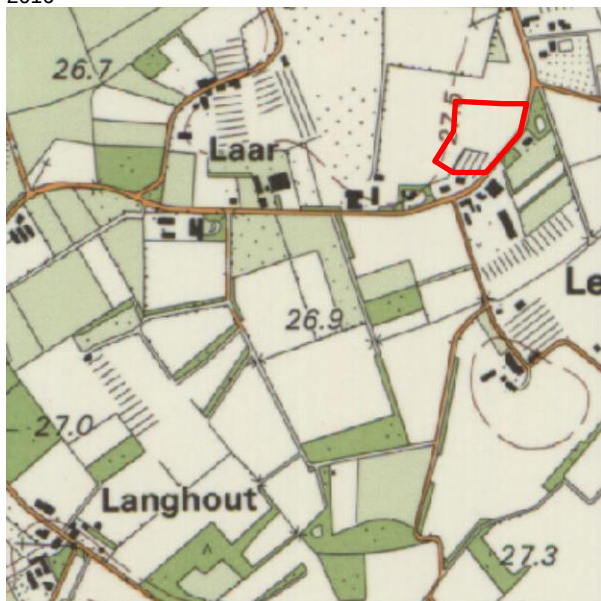
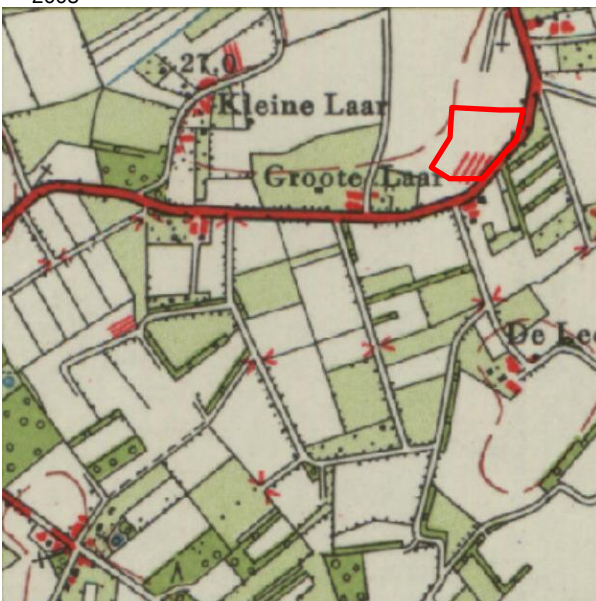
Afbeelding 3: geraadpleegde historische kaarten en luchtfoto's (bron kaarten: topotijdreis.nl)

Op de geraadpleegde historische kaarten ([www.topotijdreis.nl](http://www.topotijdreis.nl)) uit 1900 en 1935 is te zien dat de onderzoekslocatie onbebouwd is en in gebruik is als agrarisch bouwland. Op de kaarten uit 1960 en 1995 en een luchtfoto (Provincie Limburg) uit 1996 is te zien dat op het zuidelijk deel van de onderzoekslocatie een tuinbouwkas aanwezig is.

Op de luchtfoto uit 2003 en historische kaart uit 2005 is centraal op de onderzoekslocatie een bedrijfsloods zichtbaar. Op de luchtfoto uit 2006 is de tuinbouwkas niet meer aanwezig. Op de luchtfoto uit 2014 en kaart uit 2016 is een uitbreiding van de bestaande bedrijfsloods te zien. De geraadpleegde kaarten en luchtfoto's zijn opgenomen in afbeelding 3 en 4.

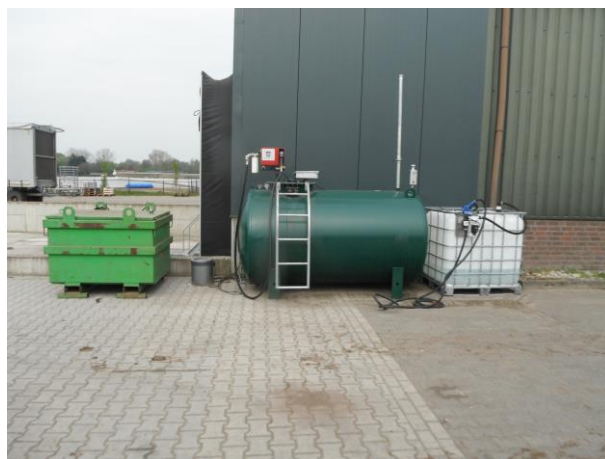
Foto 6

Binnen het bestaande agrarisch bouwblok is het bedrijfspand van Groentemakers B.V. gesitueerd. Het bestaat uit een bedrijfsruimte, enkele koelcellen en een inpandige woning voor de huisvesting van arbeidsmigranten. Het noordelijk terreindeel is in gebruik als tuin/weiland. Ten zuiden en ten oosten van het pand is een klinkerverharding aanwezig. Volgens opgave van de eigenaar, de heer P. Timmermans is onder de klinkerverharding een laag puingranulaat aanwezig. Het granulaat is circa 3 jaar geleden aangebracht. Aan de zuidgevel van het bedrijfspand is een laad/losplaats aanwezig. Tegen de gevel van het bedrijfspand (in de zuidoostelijke hoek van het pand) is een bovengrondse brandstoftank met afleverinstallatie aanwezig (zie bijlage 3, afbeelding 6). Op de aanwezige klinkerverharding zijn geen morsvlekken zichtbaar.
