## Rapport

**vooronderzoek**  
**Neerseweg 118 te Helden**

*Projectnaam* Neerseweg 118 te Helden  
*Projectnummer* B2192

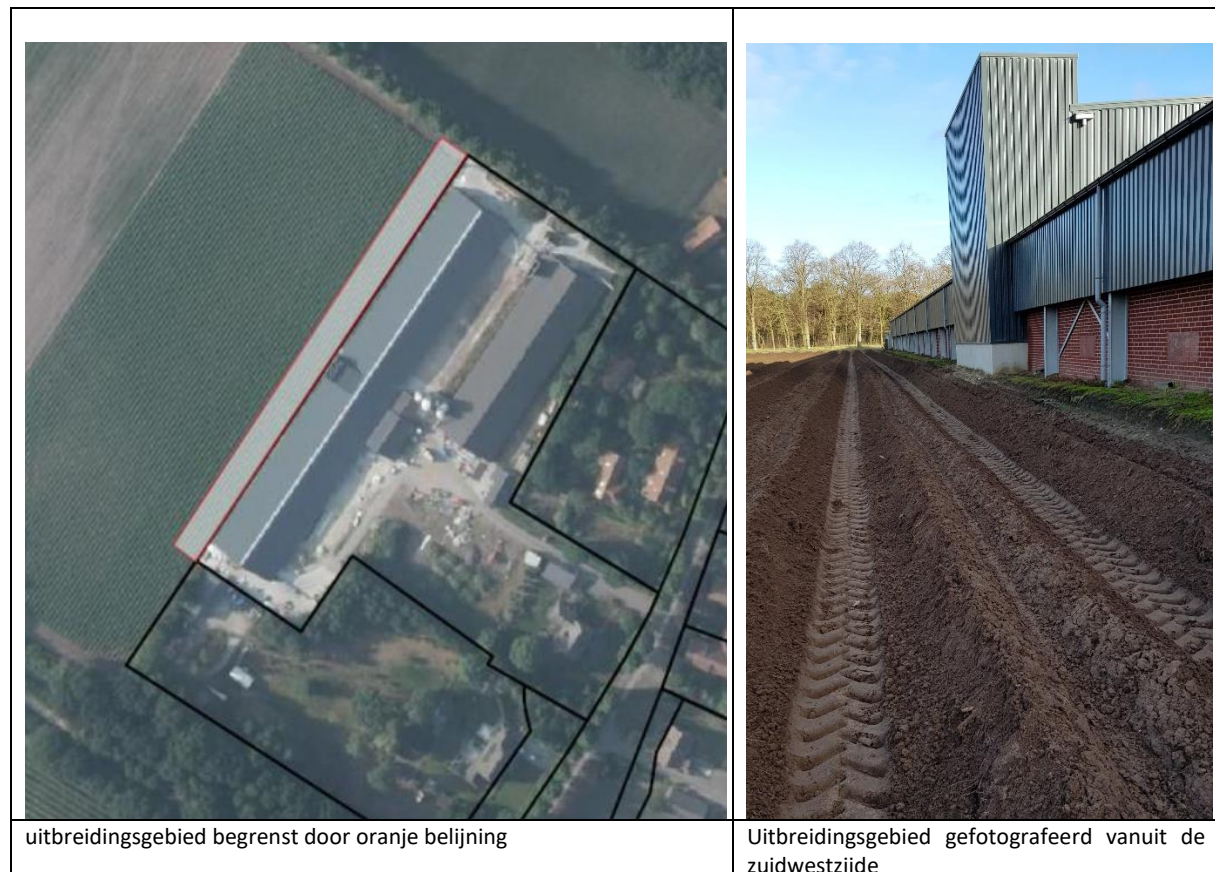
| | | bron | bijlage |
|---|---|---|---|
| <i>huidige functie</i> | akker | G | 2 |
| <i>beschrijving inrichting</i> | op de onderzoekslocatie is geen bebouwing of inrichting aanwezig. Direct ten (zuid-)oosten is een pluimveehouderij met stallen aanwezig. | G | 2 |

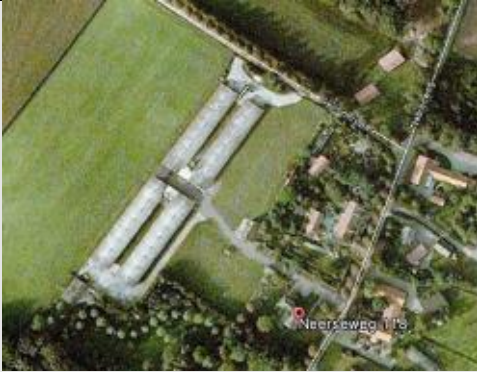
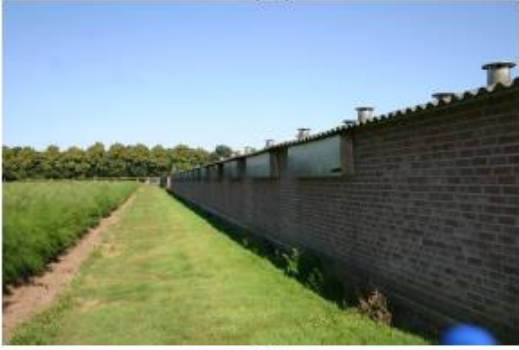
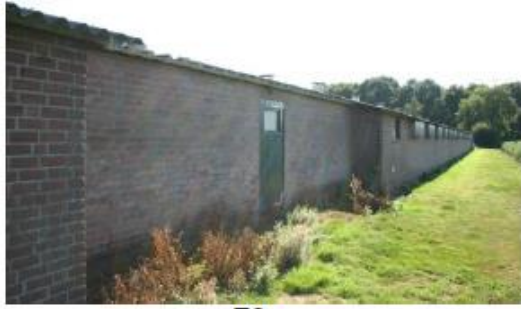
| | | bron | aanpassing strategie |
|---|---|---|---|
| bebouwing | Nee, ten oosten is sprake van pluimveestallen. Deze stallen zijn in 2017-2018 gerealiseerd.<br>Vanaf de jaren zeventig van de vorige eeuw tot 2017 stonden er ook pluimveestallen binnen de zelfde contour als de huidige bebouwing. Uit een asbestinventarisatie uit 2016 (M&A Milieuadviesbureau, 216-NHe118-ai-v1) blijkt dat de voormalige stallen voorzien waren van asbesthoudende daken. De daken zijn voorafgaand aan de sloop gesaneerd. De voormalige daken waren niet voorzien van dakgoten. Op basis van de tekening uit het asbestinventarisatie rapport blijkt dat de hemelwaterafvoer niet op de perceelsgrens gesitueerd was, maar enkele meters oostelijker. | B, D | - |
