VERKENNEND BODEMONDERZOEK

NABIJ MOLENHEG 21

TE HELDEN

| <b>Datum</b> | 23 mei 2022 |

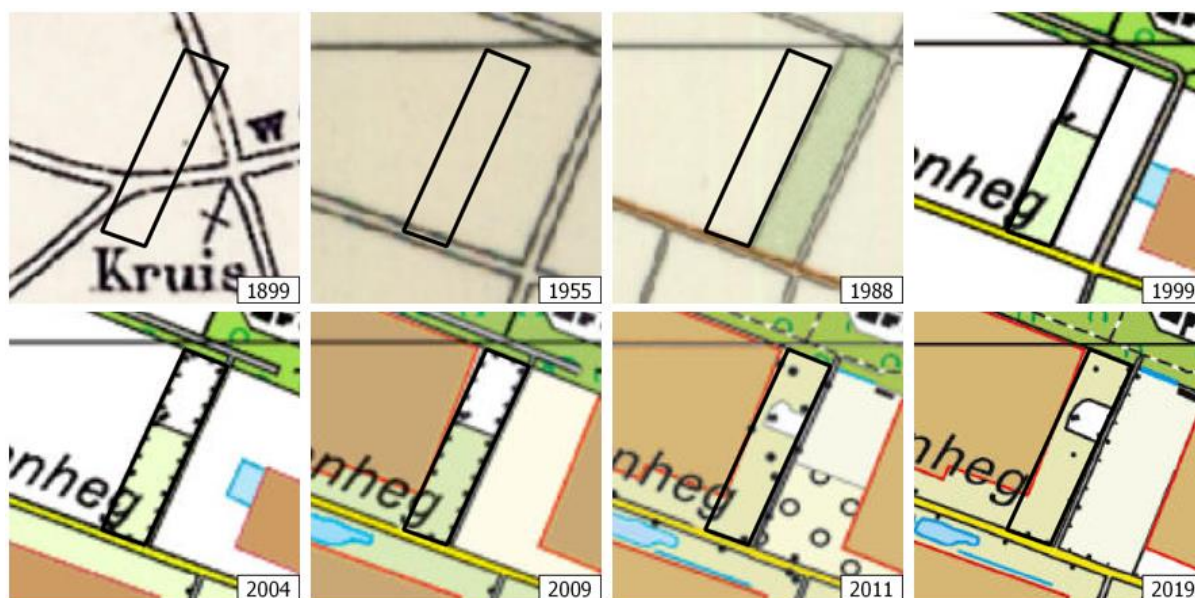
**Figuur 1 Historisch kaartmateriaal**

Uit historisch kaartmateriaal (zie figuur 1) uit de periode 1899 - 2019 blijkt, dat in het verleden tussen 1900 en 1953 er op de locatie een (onverharde) weg heeft gelegen (voormalige Molenweg). Het gedeelte van de voormalige (onverharde) weg dat op de locatie heeft gelegen had een lengte van  $\pm 50$  meter. Vanaf 1993 word er over de loop van de jaren rondom de onderzoekslocatie een aantal glas-tuinbouwbedrijven gebouwd. De locatie zelf is altijd onbebouwd geweest totdat in 2011 een klein gebouw/schuurtje wordt geplaatst in het noorden van de onderzoekslocatie. De locatie en het gebouw is gebruikt als een dierenverblijfplaats. Momenteel ligt het noordelijke deel van de onderzoekslocatie braak en het meest zuidelijk deel is in gebruik als parkeerplaats.
