## VOORONDERZOEK

**Sevenumseweg 8a**  
**Maasbree**

kenmerk HMB B.V.: 23219201H

*datum rapport:* 26 juni 2023

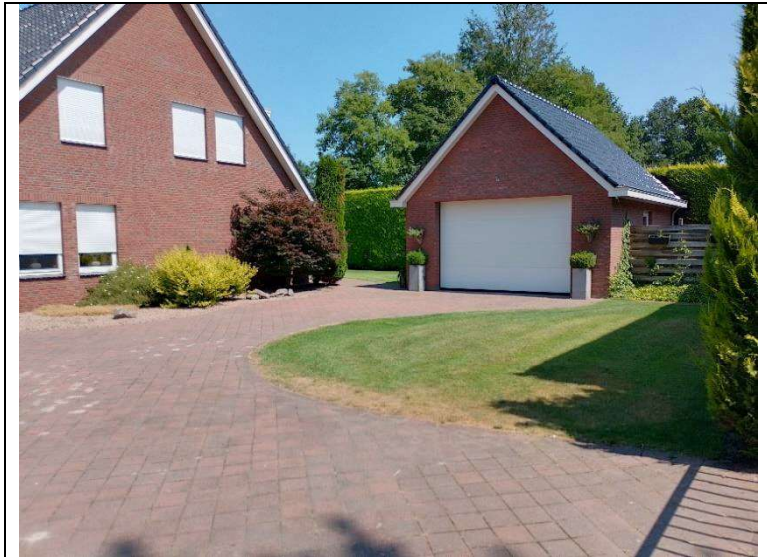
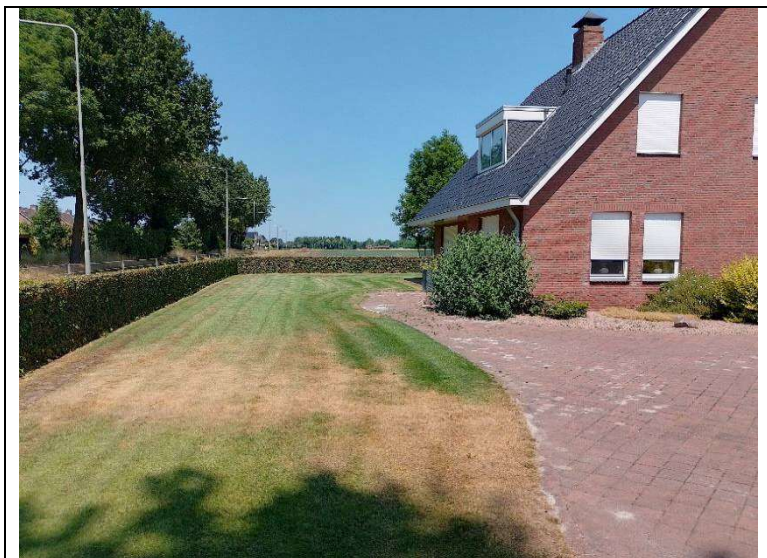
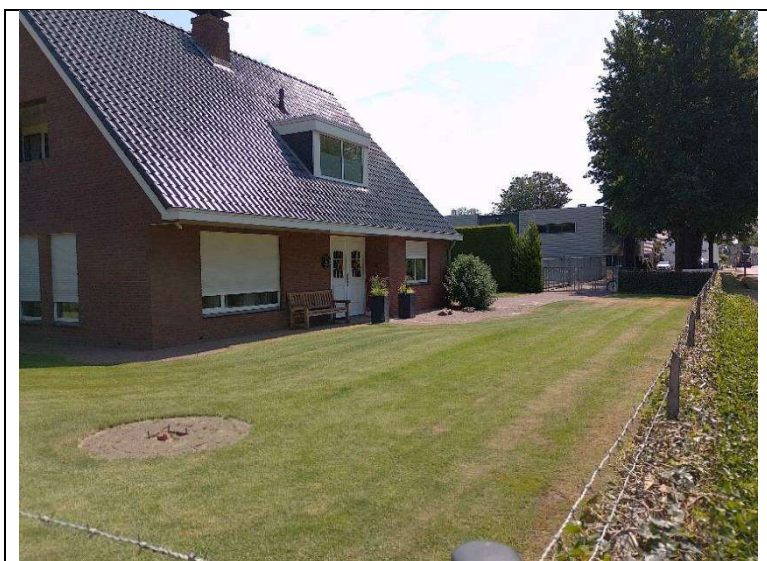
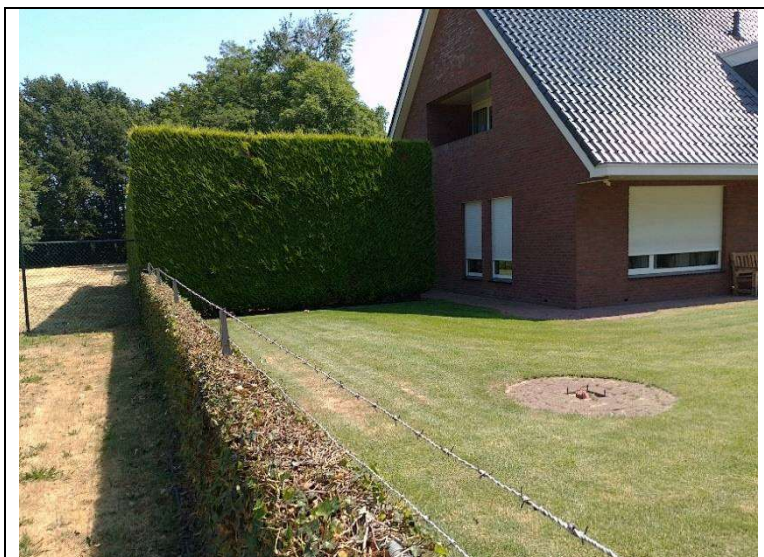
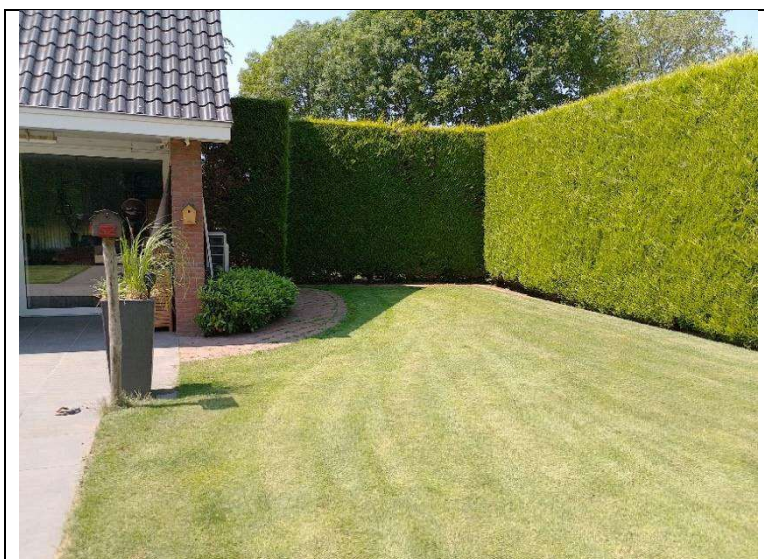
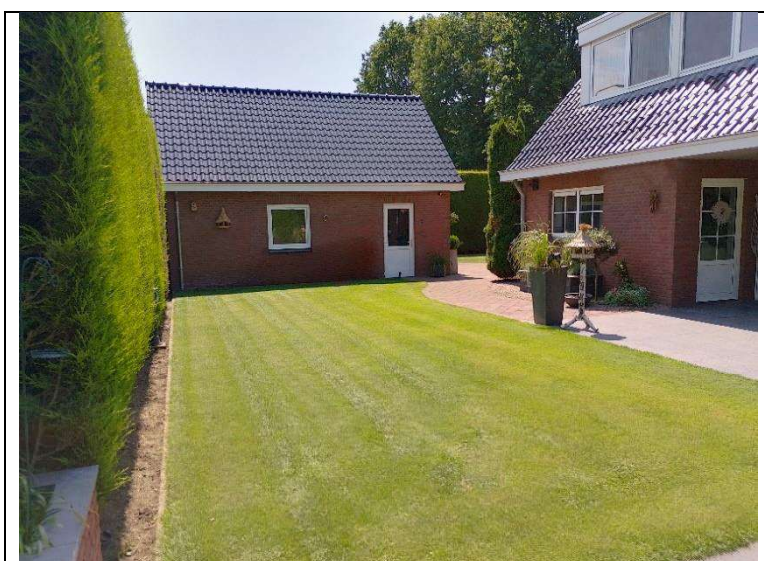
Op Sevenumseweg 8a is een woning met garage gesitueerd. Ten zuidwesten van de woning is de garage gesitueerd. Tussen de woning en garage is een verharding aanwezig met klinkers. Voor het overige is de locatie onverhard en in gebruik als tuin.

Tijdens de visuele inspectie van de locatie zijn geen bodembedreigende activiteiten aangetroffen.

Op het maaiveld zijn geen asbestverdachte materialen waargenomen. De bebouwing is aan de buitenzijde niet voorzien van asbestverdachte materialen. Er zijn verder geen aanwijzingen (bijvoorbeeld puinverhardingen) verkregen voor de aanwezigheid van asbest in de bodem van de locatie.

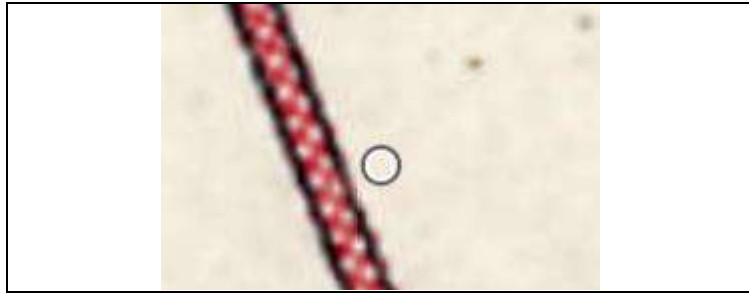
Historische kaart: 1900

Uit oude topografische kaarten blijkt dat de onderzoekslocatie omstreeks 1900 in gebruik was voor agrarische doeleinden. Op topografische kaarten is op de onderhavige locatie sinds het begin van de 21<sup>ste</sup> eeuw bebouwing zichtbaar. Rond dezelfde periode is ten zuidoosten van de onderhavige locatie een bedrijfspand zichtbaar. Sinds de bouw van de woning is de onderhavige locatie niet meer noemenswaardig meer veranderd. Sinds 2010 is de schutterij (ten oosten van de onderhavige locatie) niet meer op de onderhavige locatie aanwezig. Het terrein ten oosten van de onderhavige locatie is verhard met klinkers en behoort bij het bedrijfspand ten zuidoosten van de onderhavige locatie.
