HISTORISCH BODEMONDERZOEK

LAAR 3A

TE MAASBREE

# Historisch bodemonderzoek Laar 3a te Maasbree in de gemeente Peel en Maas

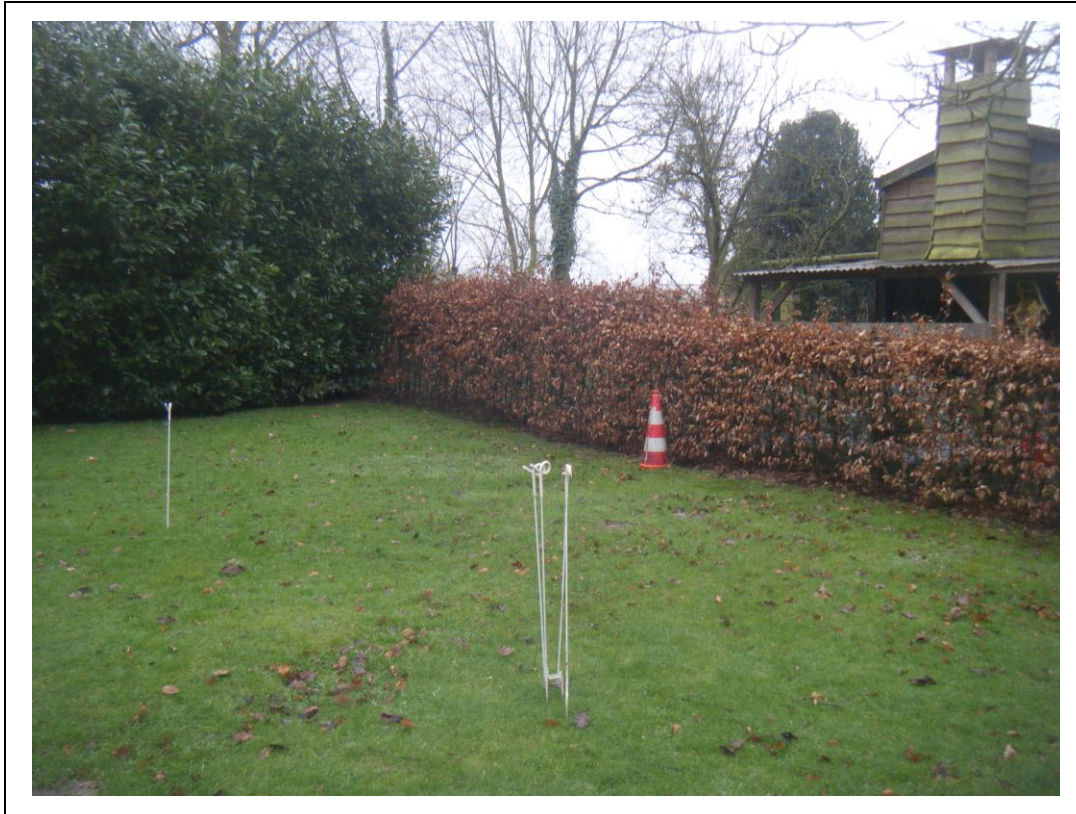
Foto 1.

De tijdens de terreininspectie aangetroffen situatie komt overeen met de locatiegegevens, zoals deze zijn opgenomen in hoofdstuk 4. Op de onderzoekslocatie zijn geen mogelijke bronnen voor een grond- en/of grondwaterverontreiniging aangetroffen.

Op het maaiveld zijn geen asbestverdachte materialen waargenomen.
