Verkennend bodemonderzoek

Verlorendorpweg 9 Eede

Versie 1.0
23 januari 2023

Rapporttitel: Verkennd bodemonderzoek Verlorendorpweg 9 Eede
Projectnummer: ANL22-7133
Versie: 1.0
Datum: 23 januari 2023

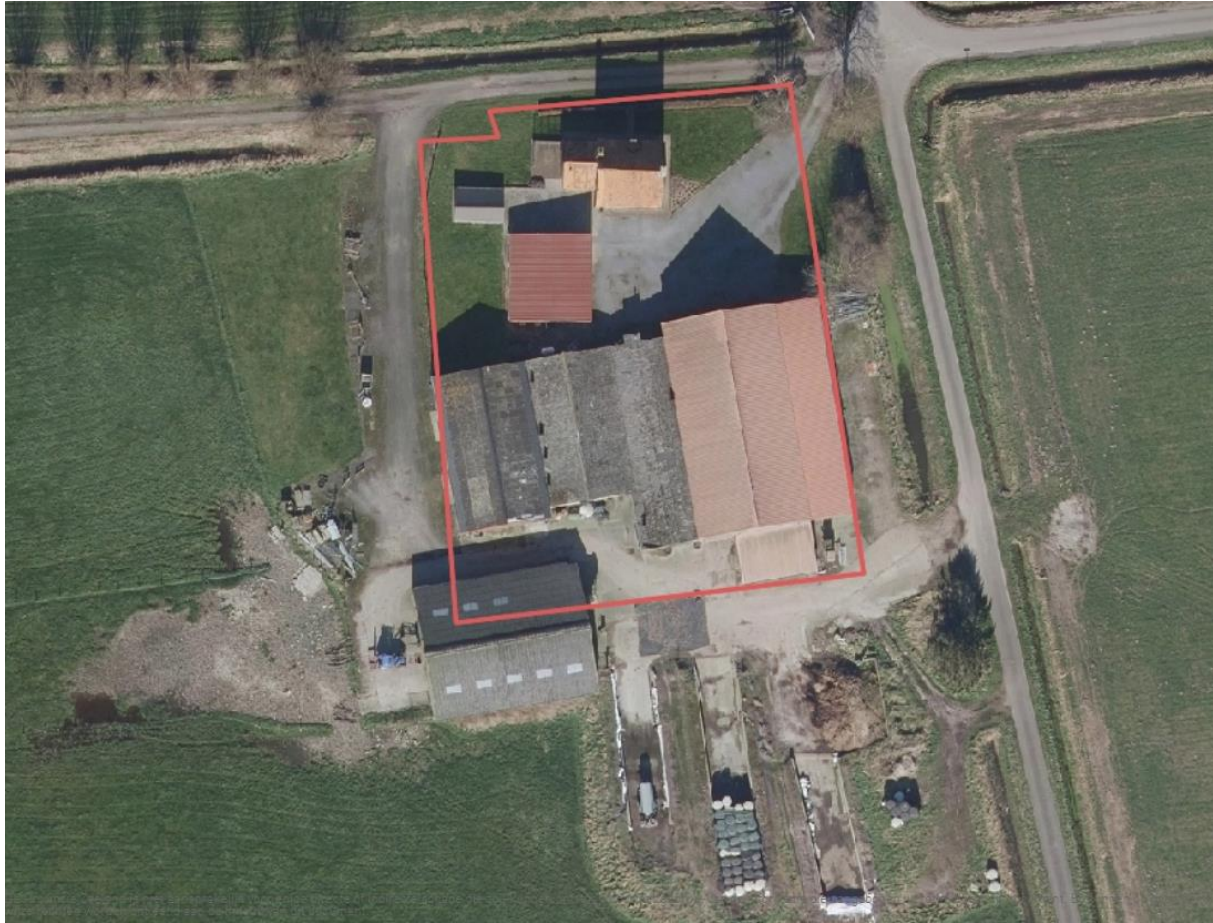
Figuur 1: Situering onderzoekslocatie (Bron: Geoloket Provincie Zeeland)

De situering van de onderzoekslocatie is weergegeven op de regionale situatieschets in bijlage 1 van onderhavige rapportage en op onderstaande afbeelding.

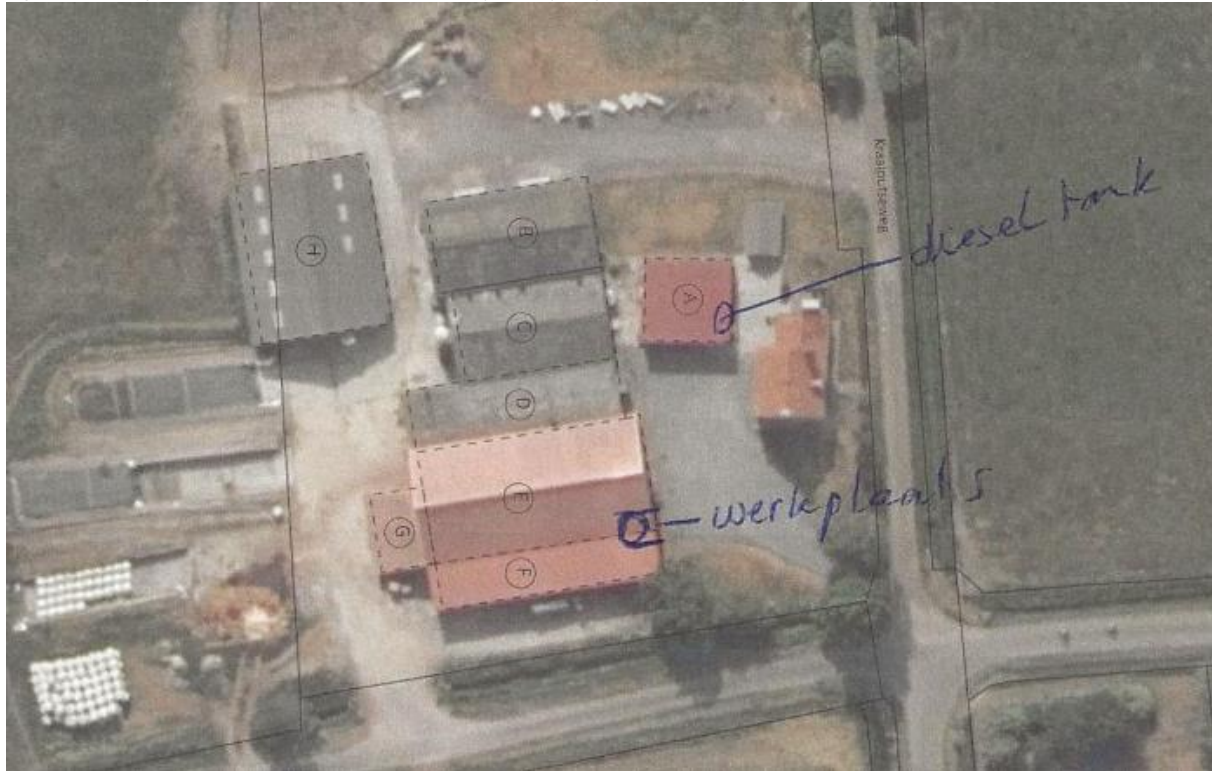
Figuur 3: Luchtfoto met locatie dieseltank en werkplaats (aangeleverd door opdrachtgever)

De opdrachtgever heeft tevens een luchtfoto aangeleverd waarop de locatie van een binnen de onderzoekslocatie gelegen dieseltank en werkplaats zijn weergegeven. Deze luchtfoto is

weergegeven op figuur 3. Opgemerkt wordt dat deze locaties afwijken van de locaties van de dieseltank en werkplaats op de door de Gemeente Sluis aangeleverde situatietekening. Door de opdrachtgever is aangegeven dat de locatie zoals op de luchtfoto is weergegeven aangehouden dient te worden wat betreft de locatie van de dieseltank. De op de door de gemeente Sluis aangeleverde situatietekening aangeven locatie van de werkplaats klopt wel met de werkelijke situatie.

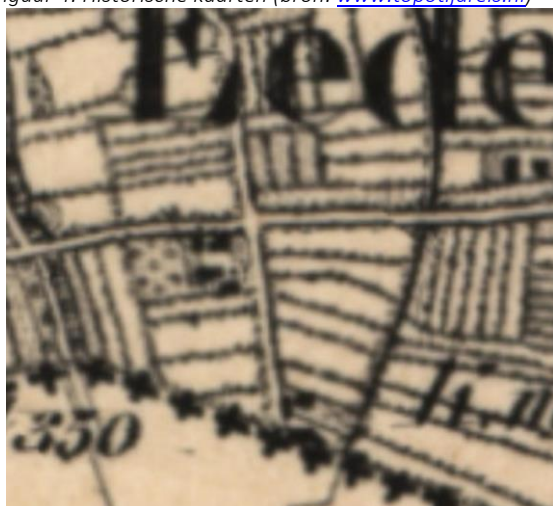
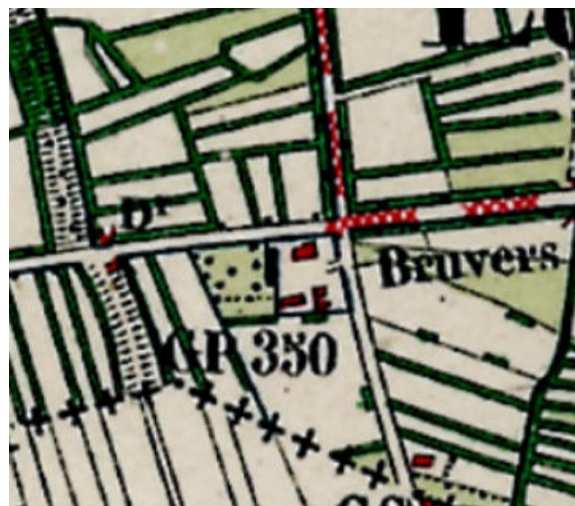
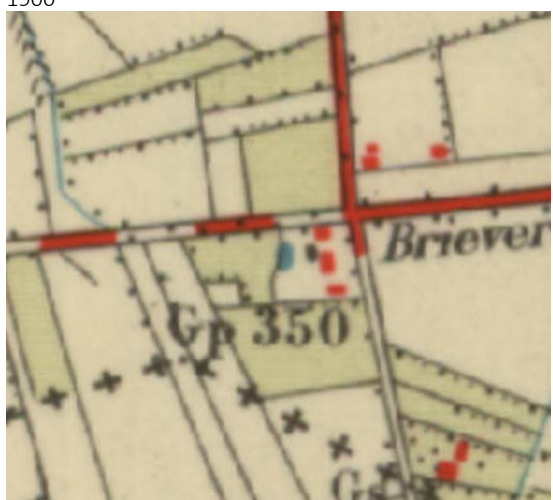
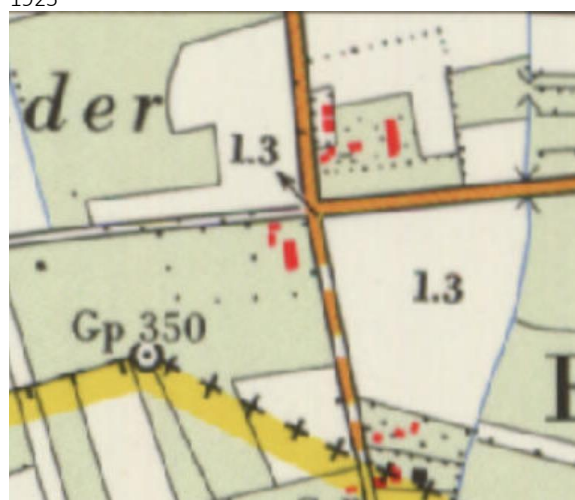
Figuur 4: Historische kaarten (bron: www.topotijdreis.nl)

Volgens het via de website www.topotijdreis.nl geraadpleegde historische kaartmateriaal (periode 1875-2021) is beoordeeld dat de locatie Verlorendorppweg 9 Eede sinds 1875 reeds bebouwd is. De bebouwing is in de loop der jaren wel gewijzigd. In de periode tussen 1912 en 1959 is ten westen van de onderzoekslocatie water te zien, dit betreft waarschijnlijk een vijver of veedrinkput. Na 1959 is deze niet meer zichtbaar op het historisch kaartmateriaal. Het is niet bekend met welk materiaal deze gedempt is en of dit mogelijk bodemvreemd materiaal betreft (zoals puin, huisvuil, etc.). Vanaf 1875 tot circa 1984 lijkt mogelijk een boomgaard gelegen te zijn op het perceel ten westen van de onderzoekslocatie. Omdat deze locatie op de boomgaardenkaart niet is aangemerkt als voormalige boomgaard wordt vooralsnog aangenomen dat er geen boomgaard aanwezig is geweest maar sprake is van begroeiing met andersoortige bomen.

In figuur 4 is een overzicht van het historisch kaartmateriaal weergegeven.

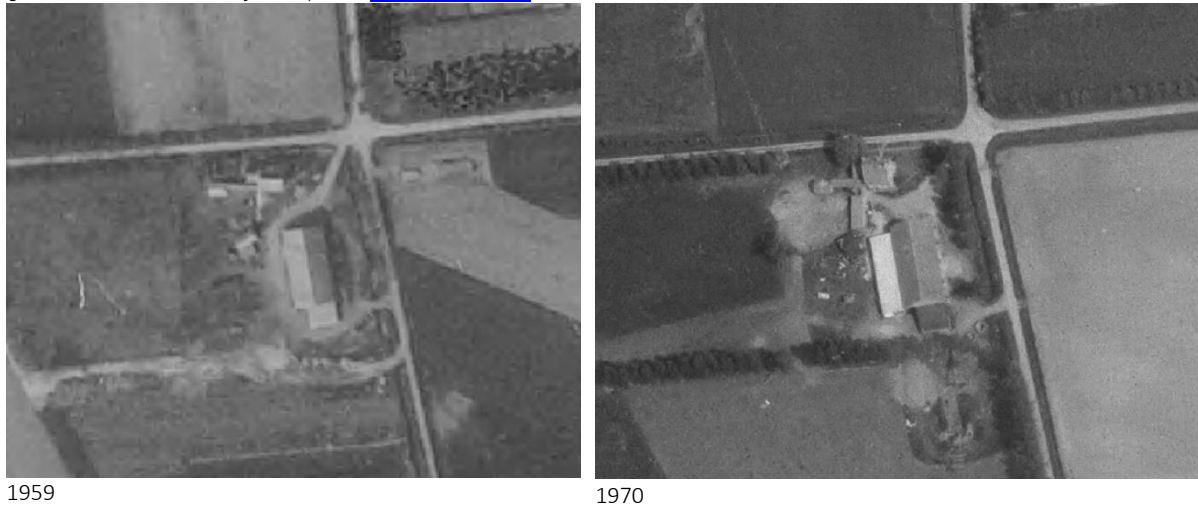
Figuur 5: Historische luchtfoto's (bron: www.zeeland.nl)

Volgens de (historische) luchtfoto's die geraadpleegd zijn via de website van de Provincie Zeeland zijn de woning en een gedeelte van de grote schuur in 1959 zichtbaar. In 1970 is de grote schuur uitgebreid. Op onderstaande figuur 5 zijn deze luchtfoto's opgenomen. Op de luchtfoto's van de periode tussen 2003 en 2022 is de situatie in globaal gelijk aan de huidige situatie. De dakbedekking van de schuur ten zuiden van de woning lijkt in 2017 of 2018 vervangen te zijn.

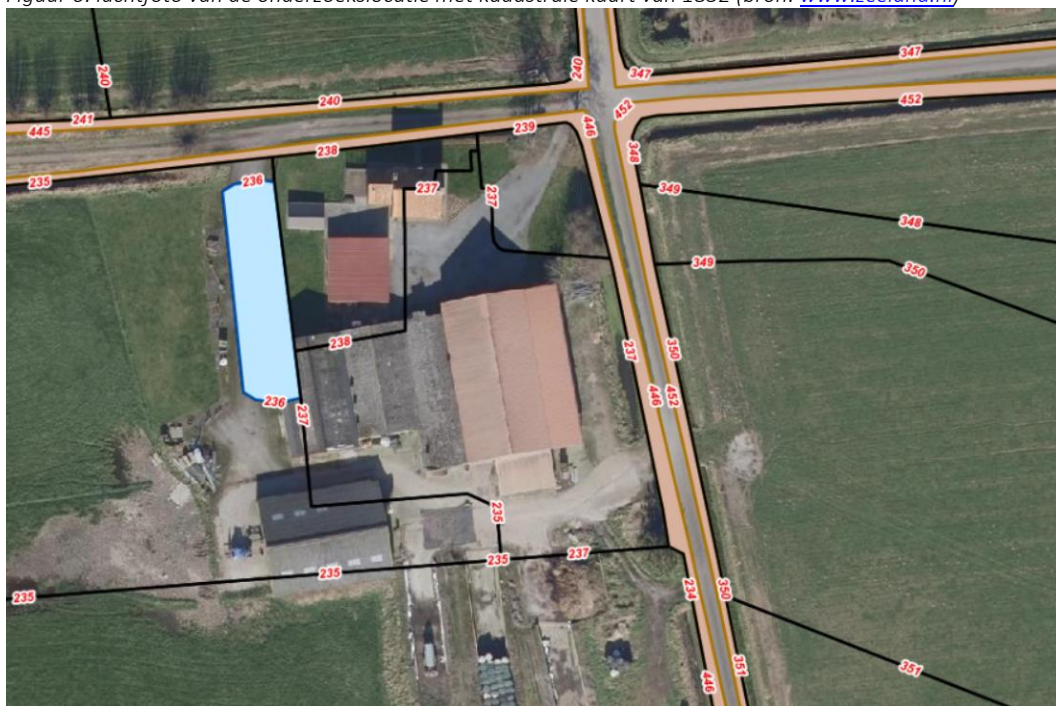
Figuur 6: luchtfoto van de onderzoekslocatie met kadastrale kaart van 1832 (bron: www.zeeland.nl)

De ligging van de voormalige veedrinkput of vijver is weergegeven op de kadastrale kaart uit 1832, deze is geprojecteerd op een recente (2022) luchtfoto van de onderzoekslocatie en weergegeven op onderstaande figuur 6. Op de kaart is te zien dat dit oppervlaktewater gedeeltelijk binnen de huidige onderzoekslocatie gelegen was.

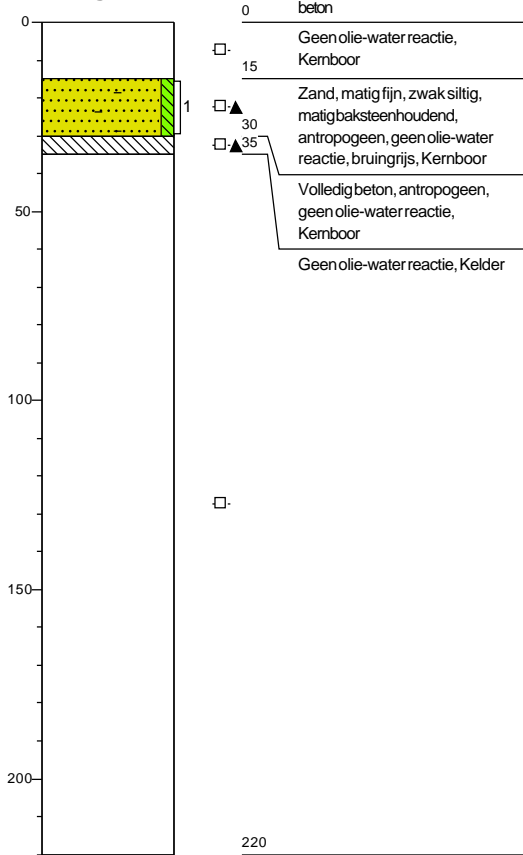
Boring: 101a

X: 18671,15
Y: 363752,39
