Rapport
Boom Effect Analyse
Wegverbreding Veldsestraat te Bergharen

Opdrachtgever : Dekker Projectontwikkeling
t.a.v. Dhr. M. Dekker
Commandeurslaan 12
1851 XP Heiloo

Kenmerk : 03P2103597
Datum rapport : 3 juni 2021
Opgesteld door : Michel de Groot
Gezien door : Clarice Hoogervorst BSc

Het onderzoek is uitgevoerd in opdracht van Dekker Projectontwikkeling. Aanleiding is een voorgenomen verbreding van de Veldsestraat te Bergharen met betrekking tot een geplande ontwikkeling Kerkenweide. De bomen waar onderzoek voor is uitgevraagd betreffen zeven bomen binnen de invloedssfeer van de voorgenomen werkzaamheden (6 linden en 1 walnoot).

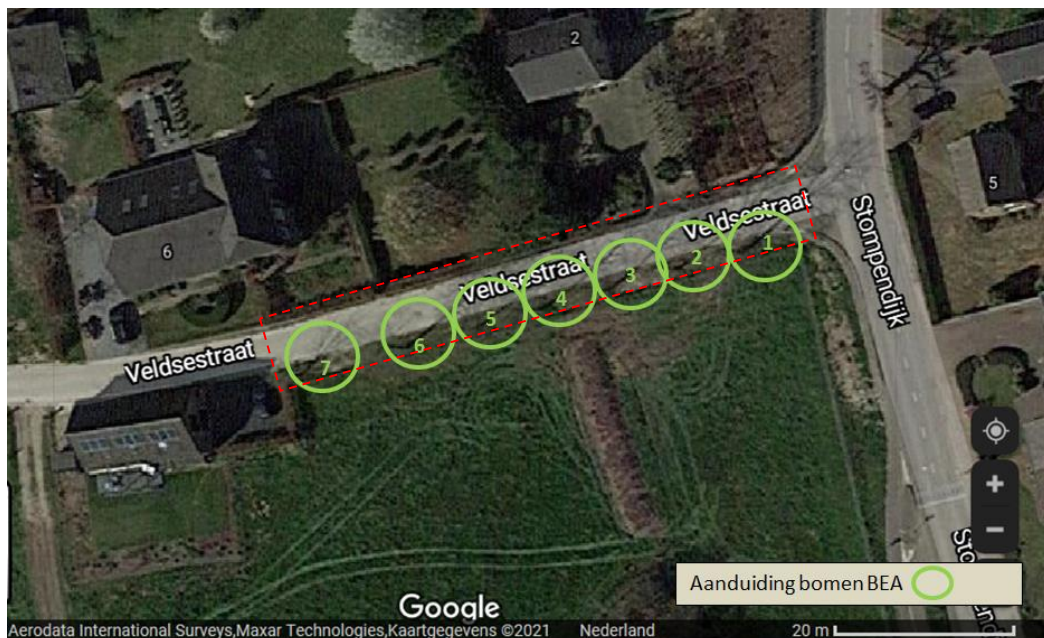
Figuur 2: Overzichtsfoto projectgebied, met aanwezige bomen.

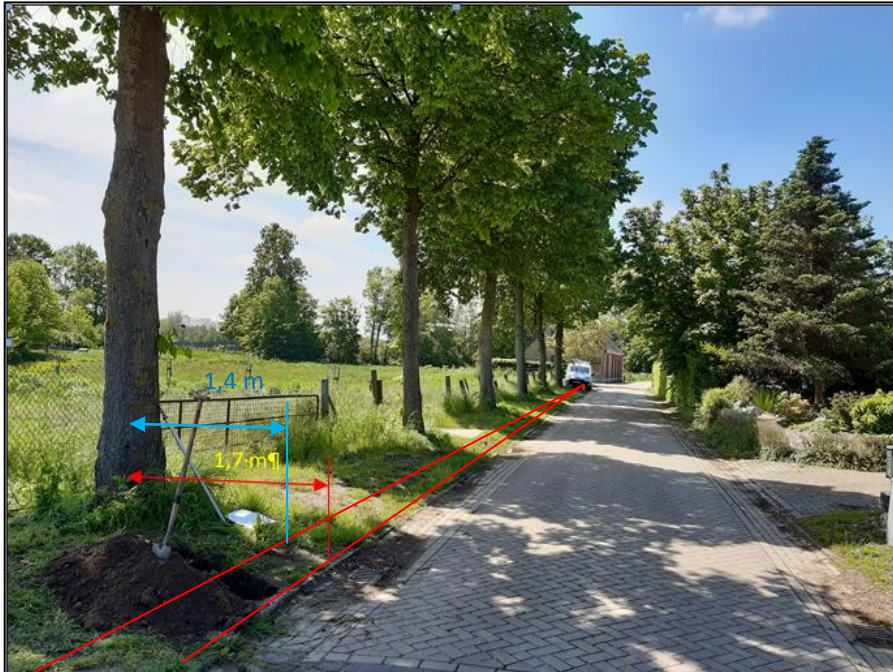
Figuur 3: Verbreding van de rijbaan. De afstanden tussen het hart van de bomen en de rand van de verharding varieert van 1,55 m tot 1,7 m.

Het bovenstaande houdt in dat de berm 70 tot 80 cm smaller wordt. De afstand tussen de stam van de bomen en de rand van de rijbaan gaat van gemiddeld 1,6 m naar 1,1 meter. De ontgraving voor de realisatie van de nieuwe fundering van de verbrede rijbaan komt op 0,75 m uit het hart van de stam van de bomen. Dit is -bij een dikte van de stamvoet van 60 cm- 45 cm uit de stamvoet van de bomen. Binnen deze 45 cm ruimte tot de rand van de wegfundering is ruimte voor circa 35 jaar dikte groei van de stamvoet van de bomen ($35 \times 1,3 \text{ cm} = 45,5 \text{ cm}$). Na 40 jaar zal de vorm van de stamvoet zich aangepast hebben aan de rand van de fundering.

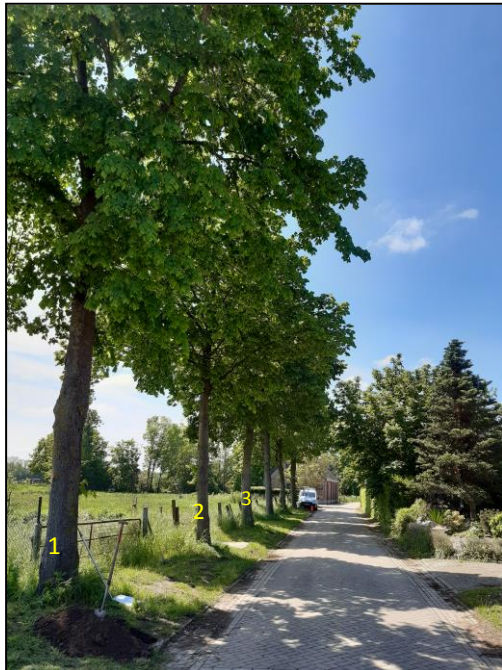
Figuur 4: Foto links de rij linden 1 t/m 6.

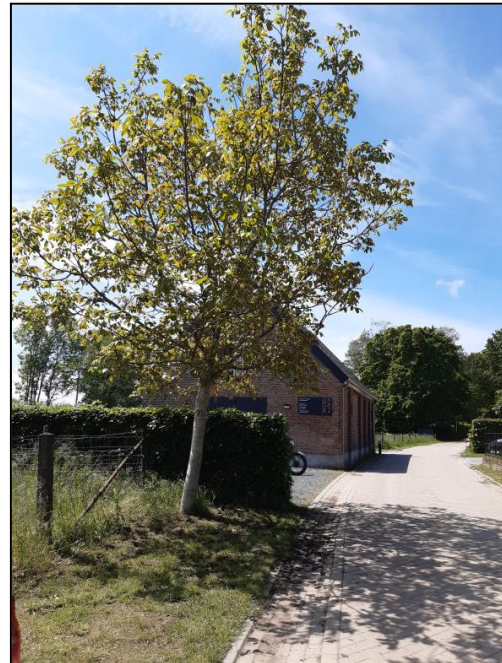
Met uitzondering van de walnoot betreft het alleen volwassen bomen. Walnoot nr. 7 betreft een jonge boom.

Foto rechts Walnoot nr. 7.

De onderhoudstoestand van de lindenbomen is goed (aanvaard), die van de walnoot is echter achterstallig. De jonge boom komt in aanmerking voor begeleidingssnoei. Er bevinden zich takken binnen het doorrijprofiel. Bij een verbreding van de rijbaan komt een groot gedeelte van de kroon binnen het doorrijprofiel. Deze situatie is niet gewenst en kan schade geven aan voertuigen en aan de boom. Begeleiding snoei naar de benodigde opkroonhoogte is benodigd.

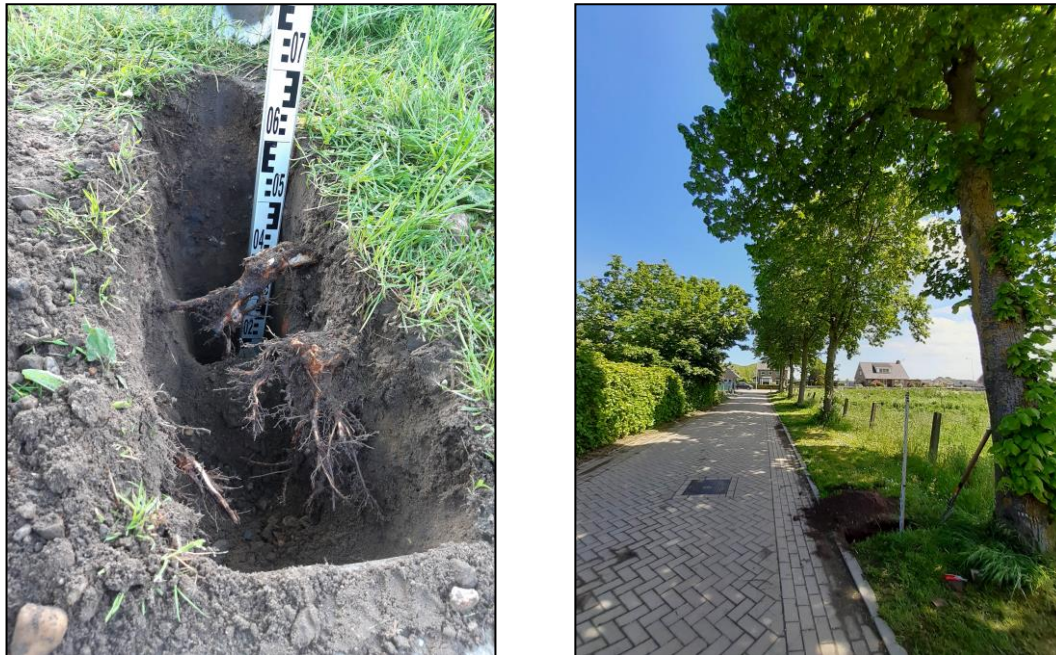
Figuur 6: Opname bodemprofiel aan de rand van het wegdek ter plaatse van boom 6.
Foto links wortelstompen nabij de rijbaan.

Bodemonderzoek boom 6

Diepte	Bodemeigenschappen
00-30 cm –mv	Humeus zand + gebroken puin
30-60 cm –mv	Humeus zand + grind

Diepte	Wortelontwikkeling
00-10 cm –mv	geen
10-25 cm –mv	Wortelstompen $\varnothing < 3 \text{ cm} - 4 \text{ cm}$
25-60 cm –mv	Geen. Bodem zeer vast en hard.
60 cm – mv.	Einde grondsleuf

In de te ontgraven zone tussen de kant van de weg en de rand van de nieuwe wegfundering tot 60 cm minus maaiveld zijn bij de bomen 1 en 6 wortels aangetroffen binnen de proefsleuf. Bij boom 6 betrof het wortelstompen met een diameter van 3 tot 4 cm, bij boom 1 betrof het uitsluitend fijne wortels.

- Wortels in de zone 00-60 cm minus maaiveld onder de wegverbreding kunnen worden verwijderd. Wortels dikker dan 3 cm dient men recht af te knippen/zagen. Dit om te voorkomen dat eventuele parasitaire schimmels/bacteriën met meer gemak de wortel in kunnen treden.
- Om ingroei van wortels onder de verbreding te voorkomen wordt gebruik van een wortelfolie aanbevolen. Deze folie wordt verticaal aangebracht. Wortelschermen en -folies zijn doorgaans het meest effectief indien deze tot aan de laagste grondwaterstand worden aangebracht. Gezien het gegeven dat het een ontgraving betreft tot 60 cm minus maaiveld is ingroei van wortels onder en in de fundering uit te sluiten.

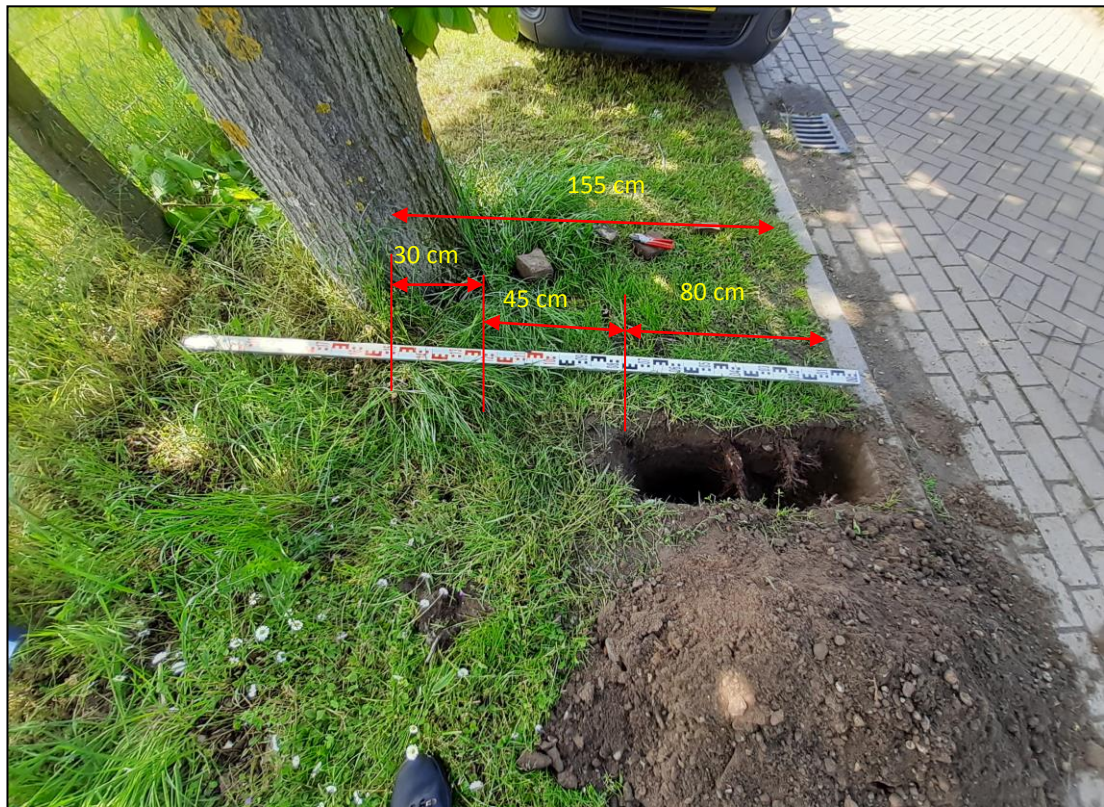
Figuur 7: De afstanden tussen de rijbaan en boom 6.
Boom 6 staat van de 6 lindes het dichtst bij de rijbaan.

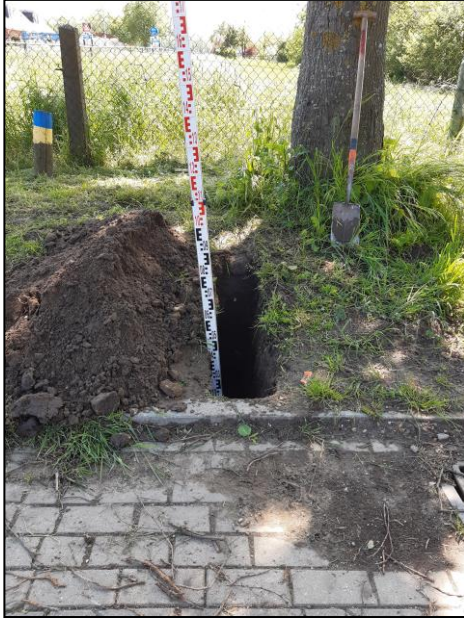
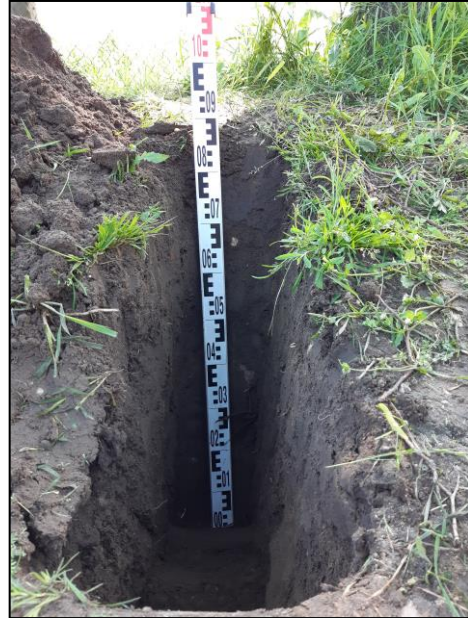
Bodemonderzoek boom 1

Diepte	Bodemeigenschappen
00-30 cm –mv	Humeus zand (grondophoging in berm)
30-40 cm –mv	Gebroken puin + grind
40-90 cm –mv	Humeus zand
90 cm –mv	einde boring

Diepte	Wortelontwikkeling
00-35 cm –mv	geen
35-90 cm –mv	Fijn $\varnothing < 1$ cm

Figuur 8: Opname bodemprofiel aan de rand van het wegdek ter plaatse van boom 1.

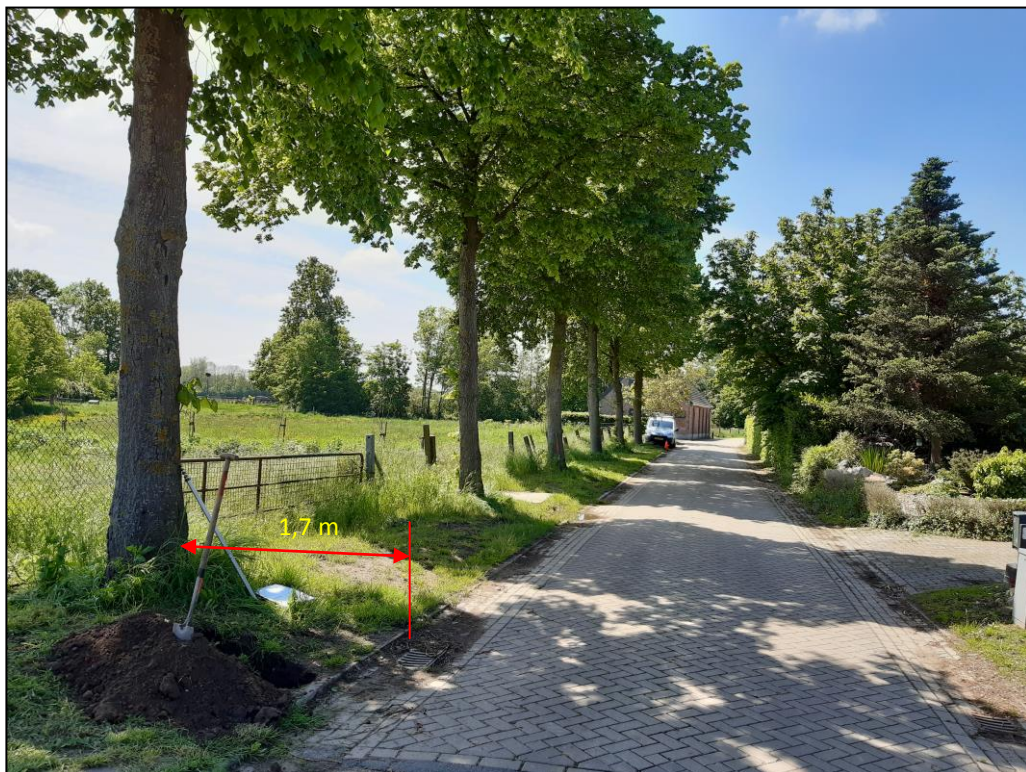
Figuur 9: Situatie bij boom 1.
