Nader asbestonderzoek

Hazelaarweg 11 te Wijchen

Projectnaam | Hazelaarweg 11 te Wijchen
Projectnummer | MT-210078

Versienummer | 1
Status | Definitief
Datum | 13 april 2021

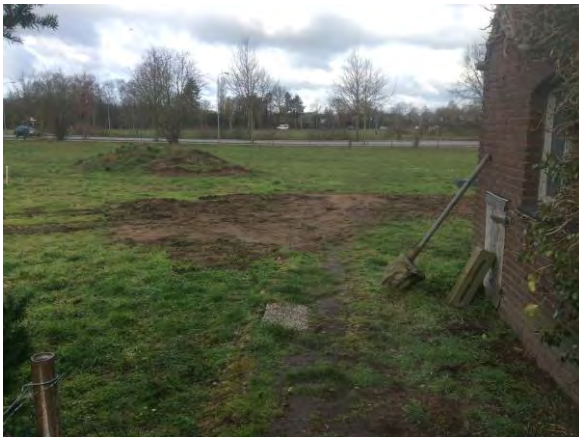
Figuur 1: Overzichtsfoto

De onderzoekslocatie is gelegen aan de rand van Wijchen. De onderzoekslocatie bestaat in de huidige situatie uit een woonperceel, er bevinden zich een woning en een aantal bijgebouwen op het perceel. De initiatiefnemer is voornemens nieuwbouw op het perceel te realiseren.

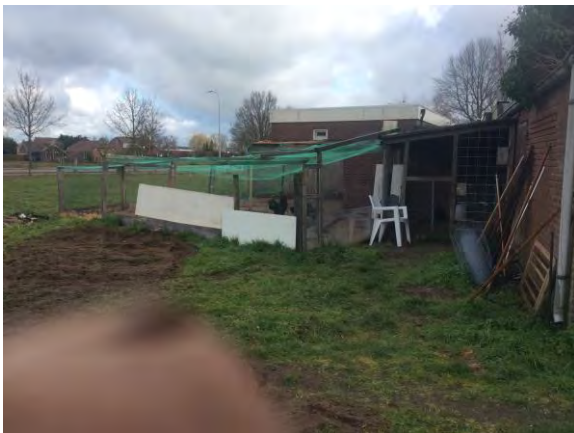
Figuur 3: Overzichtsfoto bebouwing

Op basis van de resultaten uit het voorgaande verkennend bodem- en asbestonderzoek is gebleken dat er in meerdere gaten een overschrijding van het criterium voor nader onderzoek (50 mg/kg d.s.) aanwezig is. Derhalve wordt gesteld dat er aanleiding bestaat tot het uitvoeren van een nader asbestonderzoek ter plaatse van de aangetoonde asbestverontreinigingen. Voor de volledige beschrijving van het voorgaande onderzoek zie paragraaf 2.4.

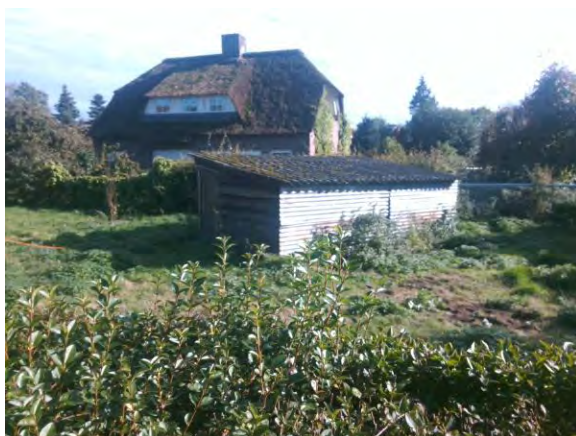
Figuur 8: Asbestverdachte bebouwing

Derhalve is de locatie verdacht op het voorkomen van asbest in de bodem.
