Rapport
Boom Effect Analyse
Hofstede ong. Schaijk

Opdrachtgever : Princen BouwProcesBegeleiding B.V.
[REDACTED]
Hammen 40
5371 MK Ravenstein

Kenmerk : 03P2103742
Versie : Revisie
Datum rapport : 28 september 2021
Opgesteld door : [REDACTED]
Gezien door : [REDACTED]

Het onderzoek is uitgevoerd in het kader van de voorgenomen sloop- en nieuwbouwplannen aan de Pastoor van Winkelstraat 23 te Schaijk, gemeente Landerd. Het perceel van Pastoor van Winkelstraat 23 zal worden gesplitst. Het nieuwe perceel zal toegankelijk zijn via de Hofstede. Binnen de invloedssfeer van de bouw staat een monumentale Moeraseik in de tuin van De Schouw 2 te Schaijk. Deze Boom Effect Analyse is enkel van toepassing op deze boom.

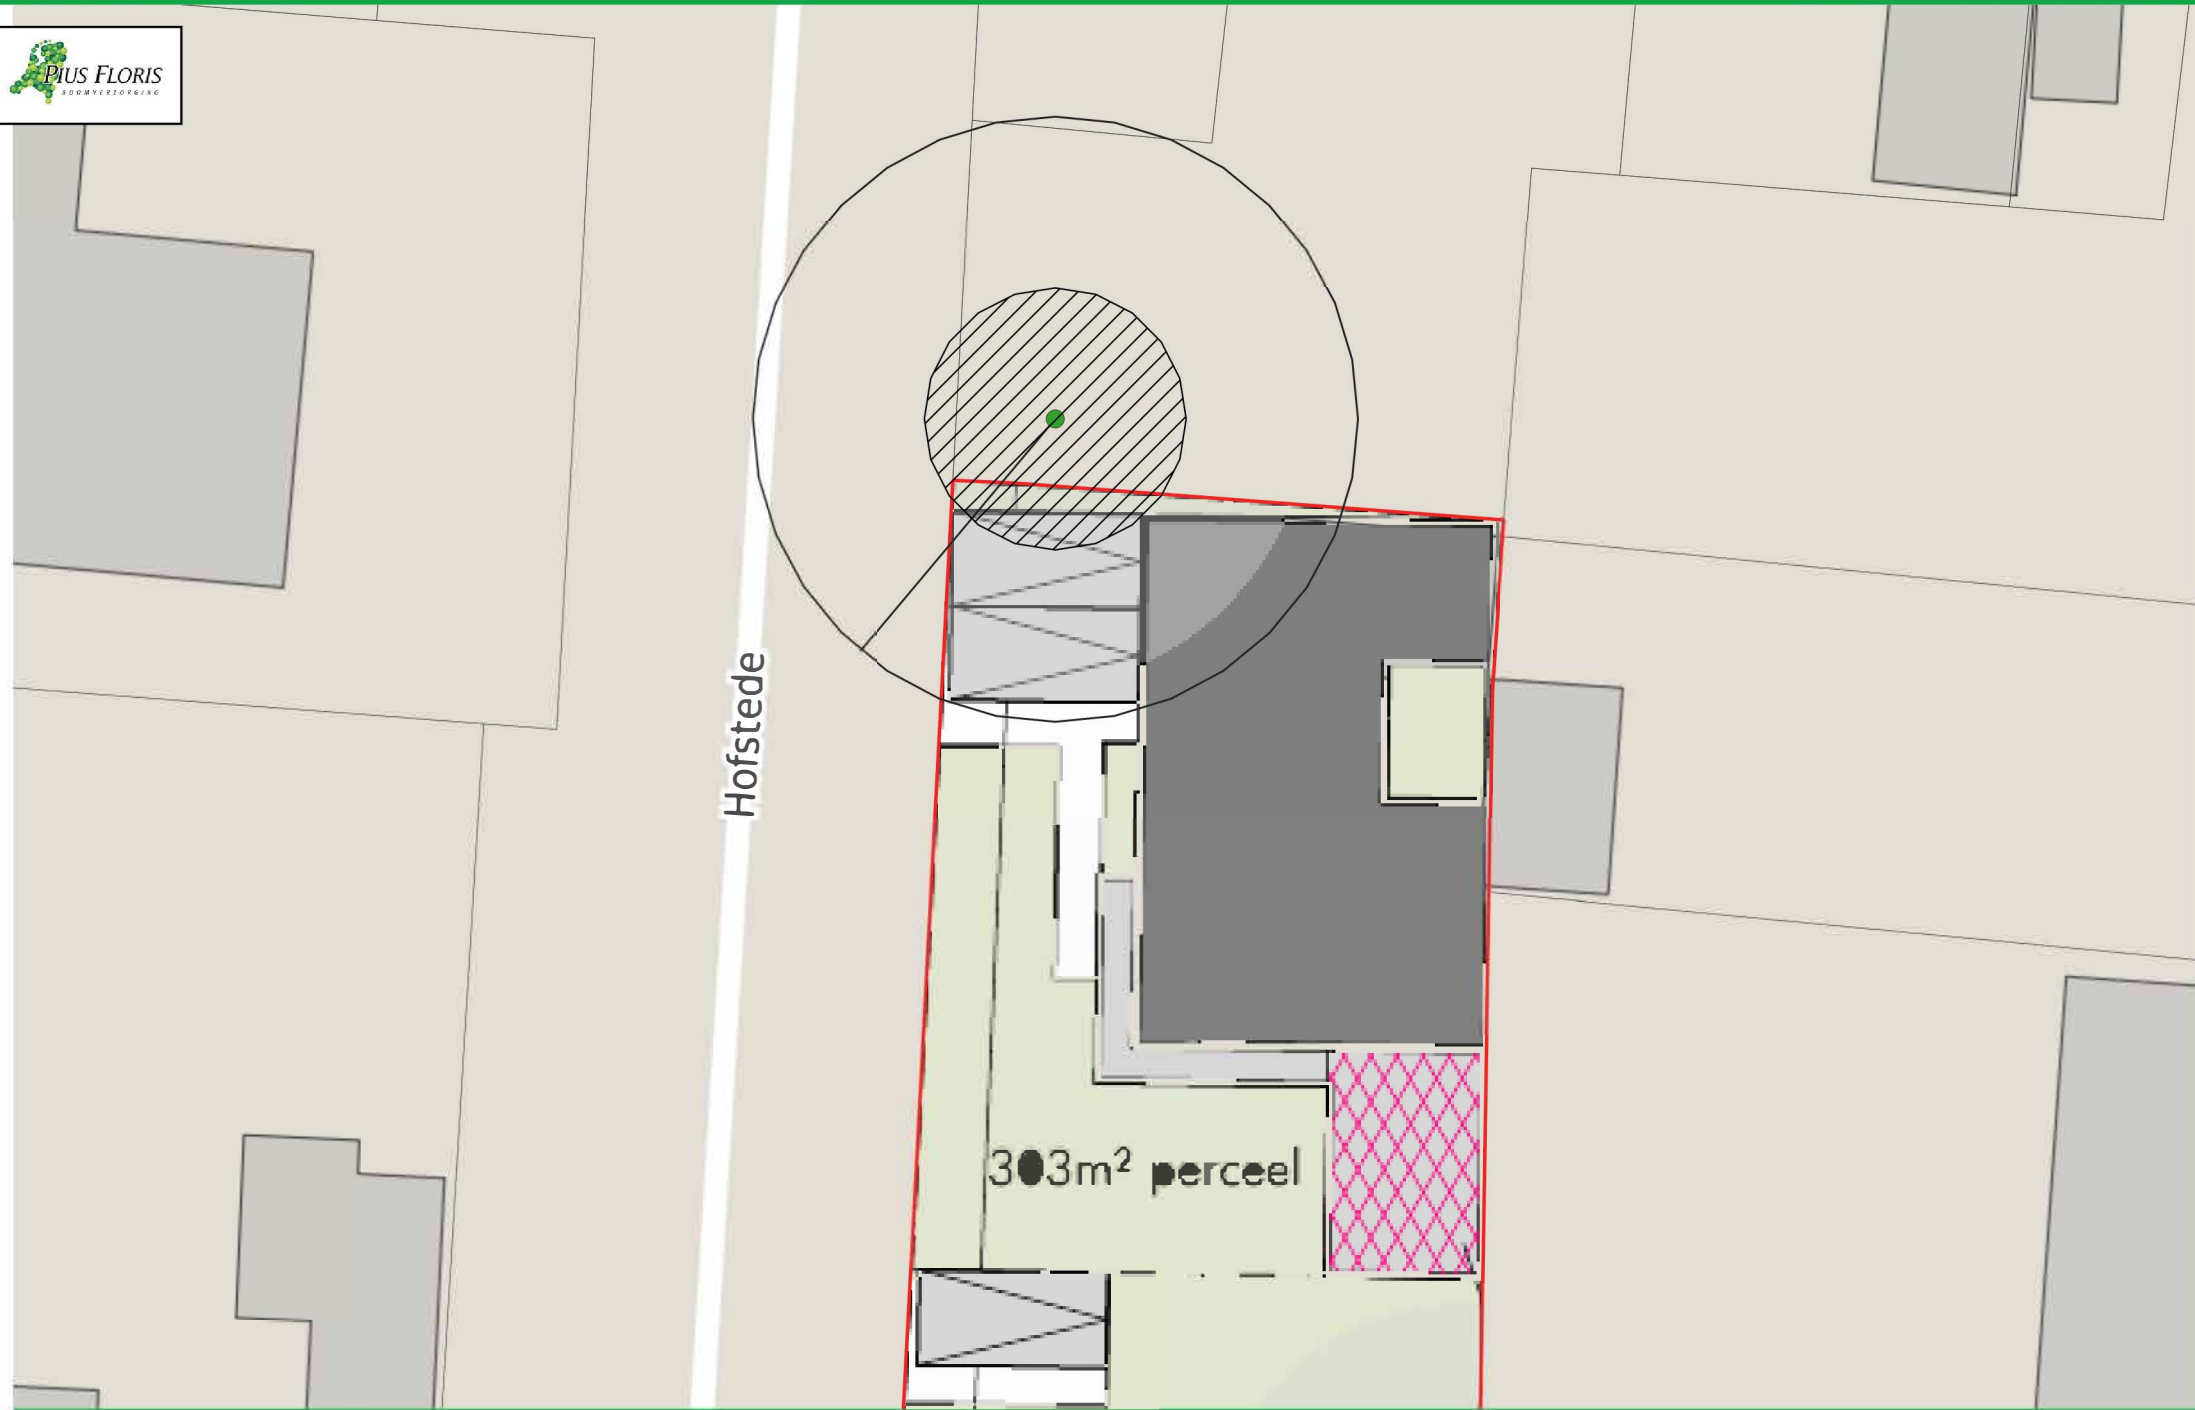
Kaart projectinvloed

De stabiliteitskluit van de moeraseik zal in de toekomstige situatie tot vlak aan de fundering van de nieuwe woning komen. Om schade aan mogelijk aanwezige stabiliteitswortels te voorkomen, dient een boomtechnisch toezichthouder aanwezig te zijn tijdens de graafwerkzaamheden van de fundering en dient handmatig voorgestoken te worden onder de theoretische boomkroon.
