Verslag Boominspectie Onderdoorgang Om den Noort, Wolvega

<i>Titel</i>	: Verslag Boominspectie
<i>Subtitel</i>	: Onderdoorgang Om den Noort, Wolvega
<i>Projectnummer</i>	: 12.115
<i>Datum</i>	: 6 februari 2013
<i>Veldonderzoek</i>	: E.W.A. Janssen
<i>Auteur(s)</i>	: E.W.A. Janssen
<i>Goedgekeurd door</i>	: T. Kooij
<i>Opdrachtgever</i>	: Prorail
<i>Contactpersoon</i>	: H. van Dijken

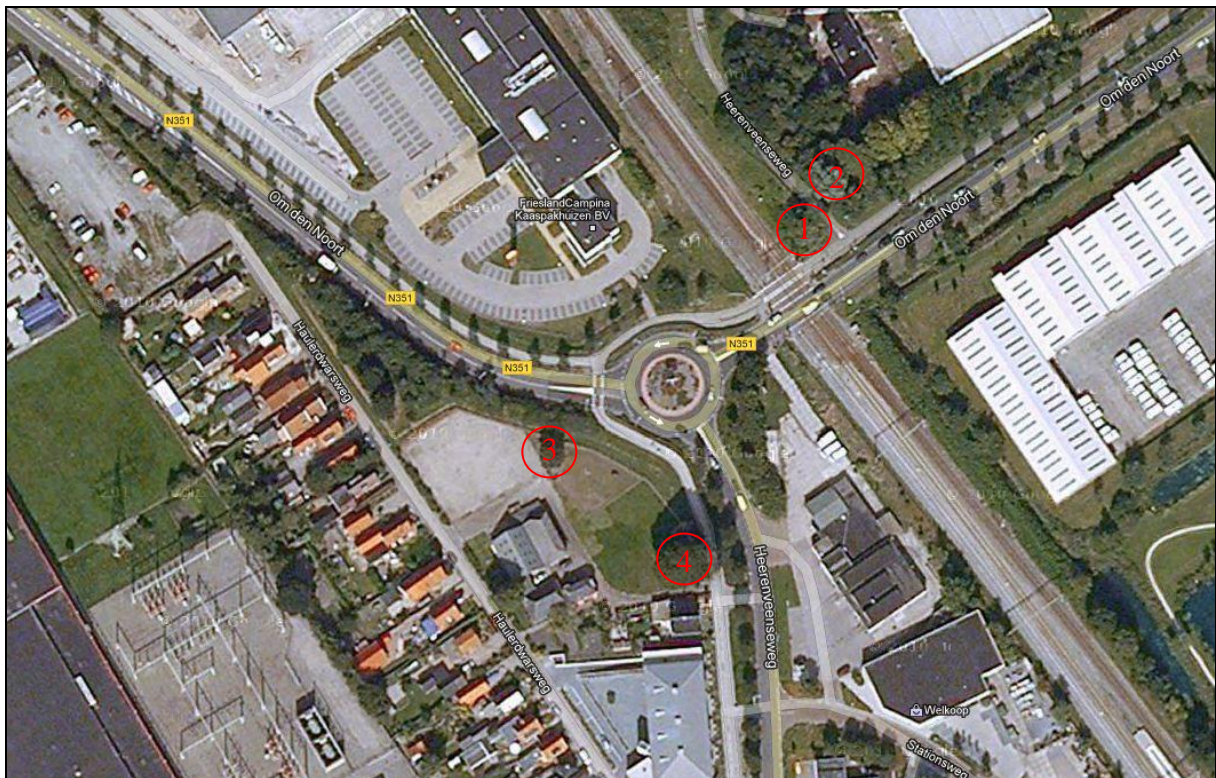
Figuur 2. De ligging van de vier te inspecteren bomen / boomgroepen in Wolvega.

1. Wilg, tweestammig, in spoorberm. Op dag van onderzoek al verwijderd;
2. 2 Wilgen, waarvan 1 tweestammig;
3. Esdoorn, op erf dhr. Prins;
4. 3 Populieren en een esdoorn, op erf dhr. Prins.
