# **RAPPORTAGE BOMEN EFFECT ANALYSE**

GEMEENTE LOSSER

**RAPPORT:** BEA-281119B-263  
**OBJECT:** 2 ZOMEREIKEN  
**LOCATIE:** AMBACHTSTRAAT DE LUTTE  
**DATUM:** 31 DECEMBER 2019

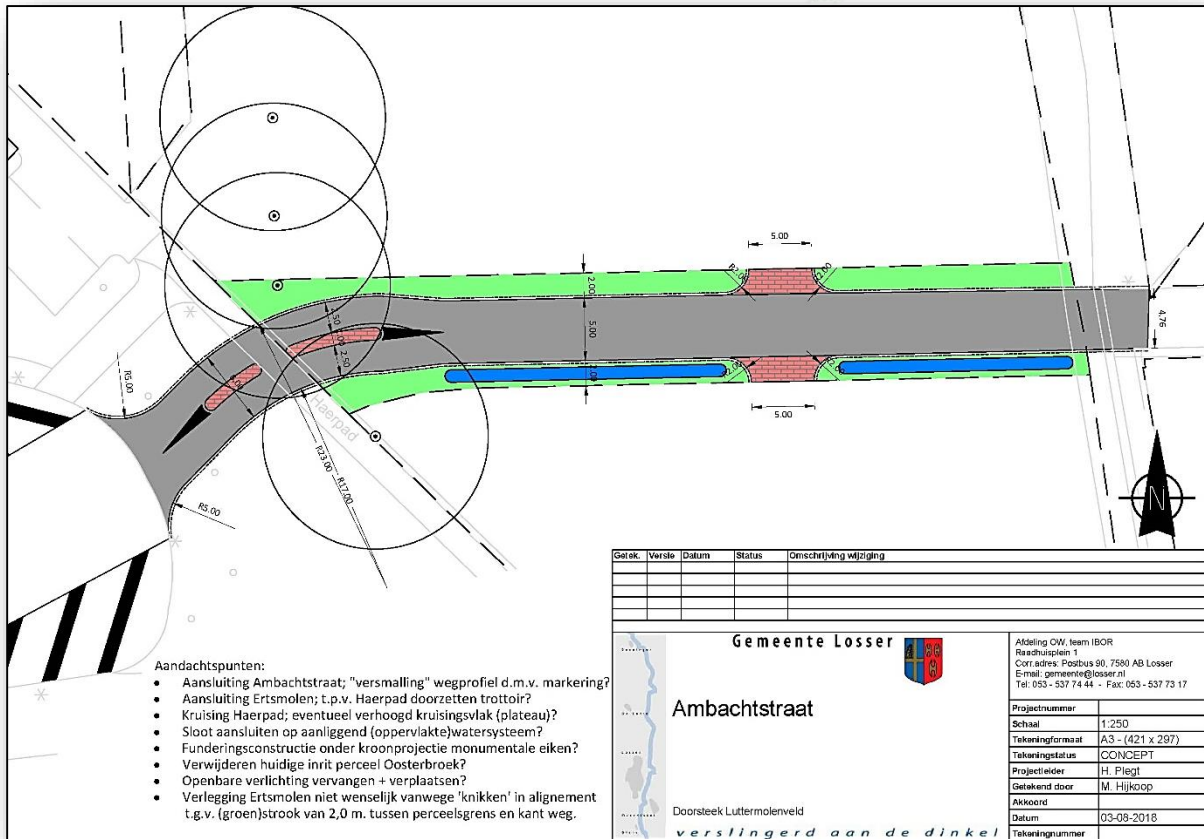
**Foto 3:** bovenaanzicht ontwerpplan Ambachtstraat De Lutte.  
**Bron; Gemeente Losser, bewerking Expedio Arbori**

Het onderzoek betreft een tweetal bomen, welke onder invloed van de project gerelateerde werkzaamheden staan en daar mogelijk hinder van kunnen ondervinden. Ten behoeve van het onderzoek zijn de bomen individueel genummerd en weergegeven op foto 3. De ruimte waarbinnen de bomen nu staan is in gebruik als grasland. Aan de zuidwestzijde van de bomen ligt een fietspad (asfalt) welke bij boom 1 tot grenst aan de stamvoet.
