## Asbestinventarisatie ter plaatse van Vredenheimseweg 9 te Grolloo

| Bedrijfsnaam/-nummer | MUG Ingenieursbureau (SCA 07-D070013.01) |
| Projectnummer | 21300530 |

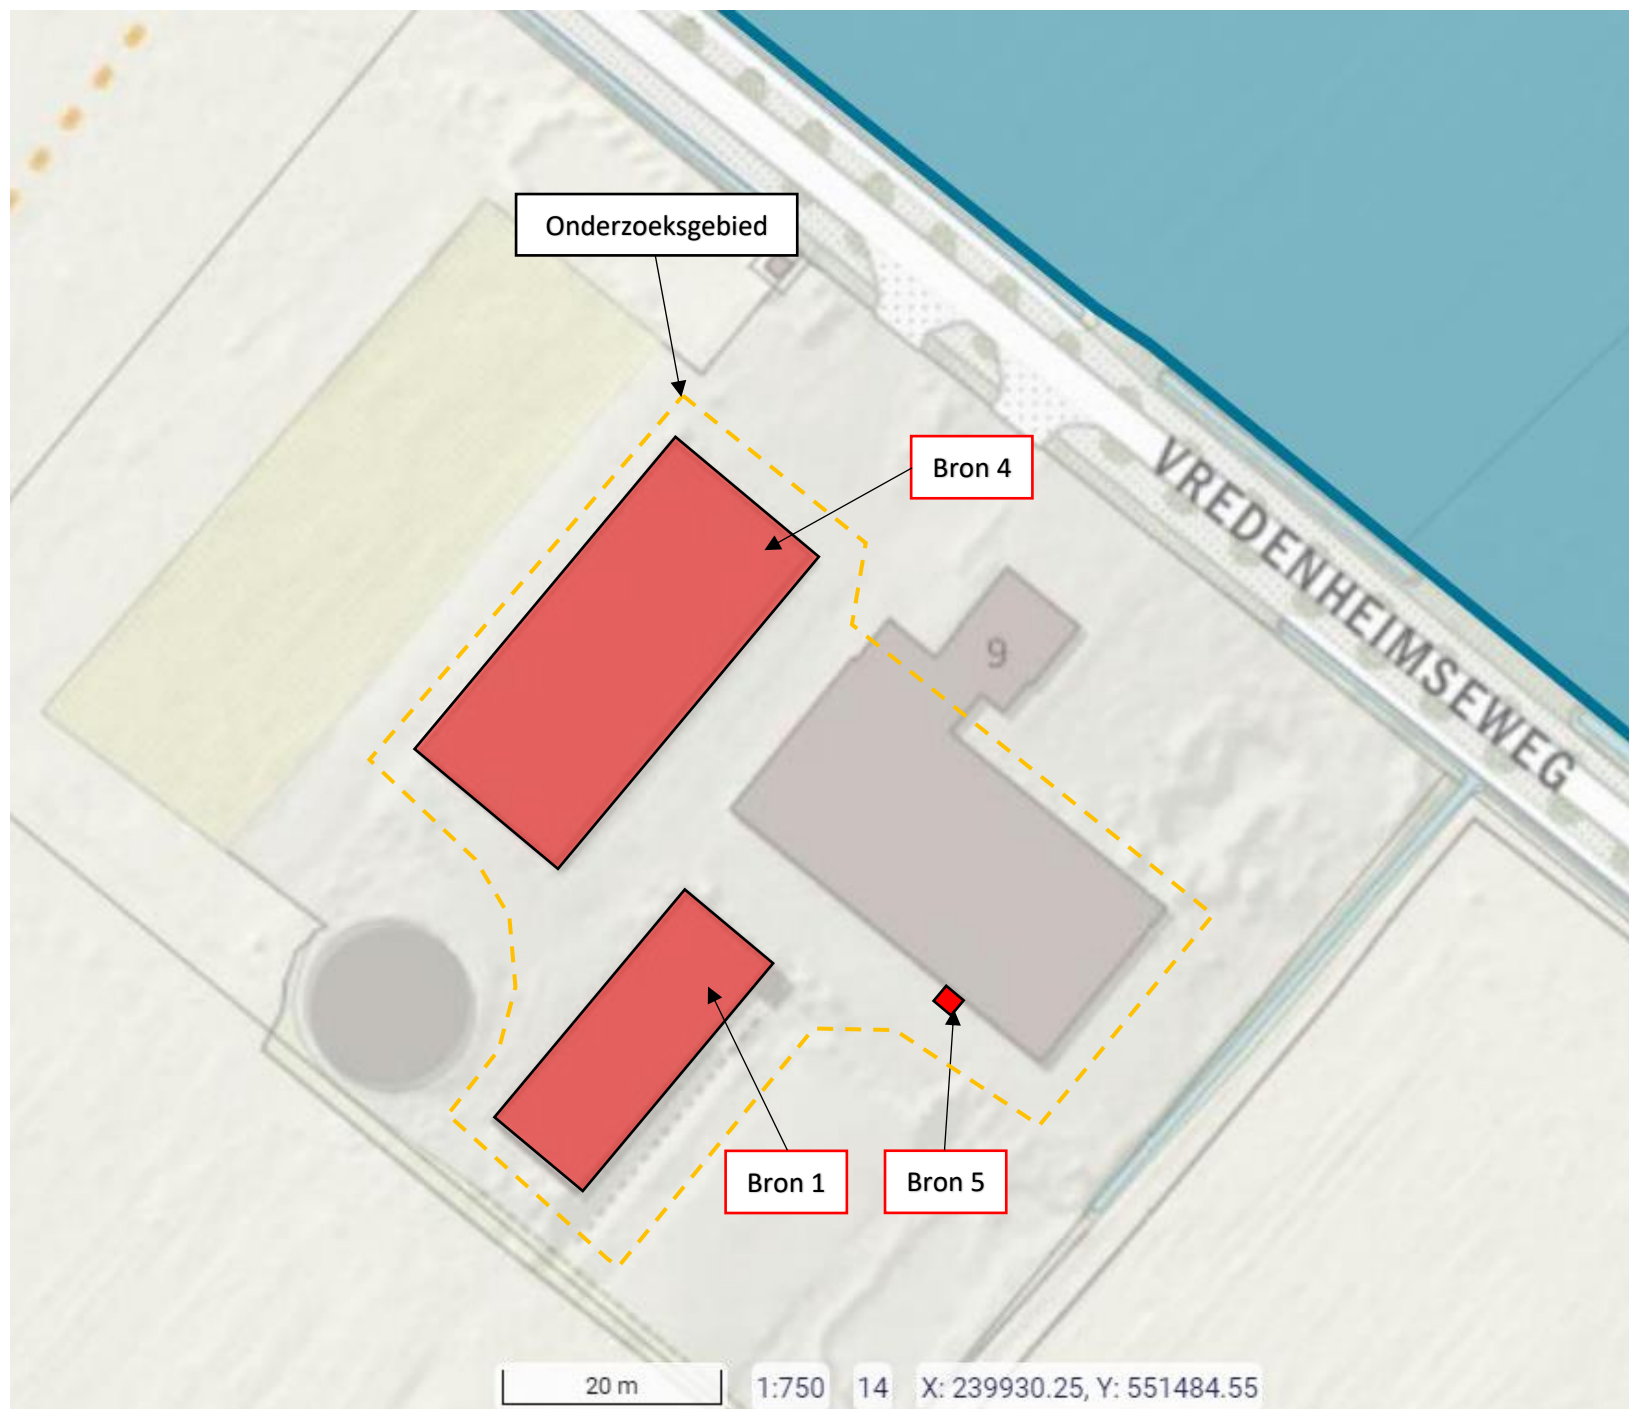
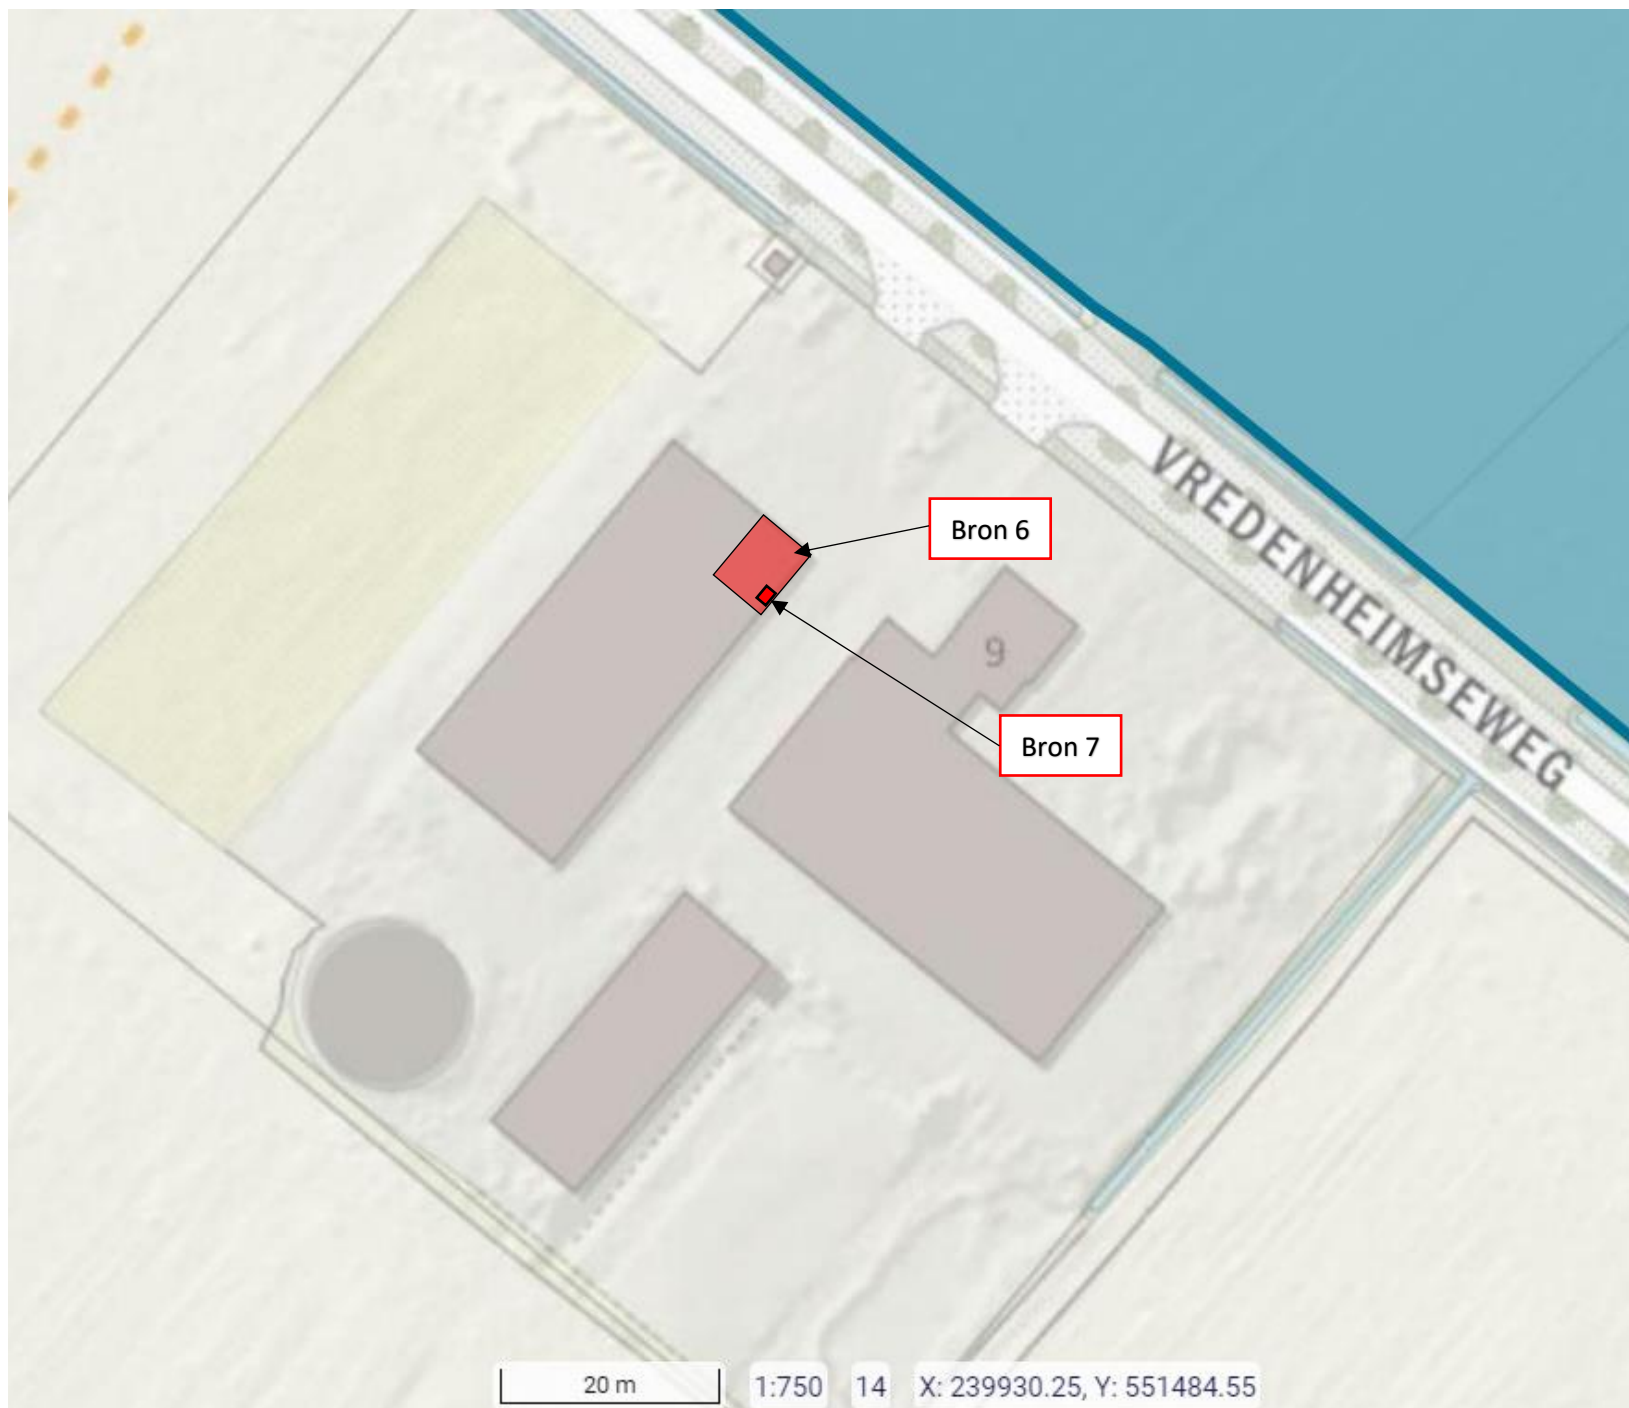
## **Bijlage 2 Situering van de asbesthoudende materialen**

| Bron | Toepassing | Hechtgebonden | Risicoklasse | Verwijderingsmethode | Saneringsurgentie |
|---|---|---|---|---|---|
| 1 | dak kapschuur, golfplaten | ja | 2A | buitensanering | sanering voorafgaand aan sloop of verbouwing |
| 4 | dak paardenstal, golfplaten | ja | 2 | buitensanering | sanering voorafgaand aan sloop of verbouwing |
| 5 | naast de nieuwe loods, restanten golfplaat en vlakke plaat | ja | 2 | buitensanering | sanering voorafgaand aan sloop of verbouwing |
