## Rapport 16-1250

Object: Twee beuken, een gewone en een rode

Locatie: Dorpskerk  
Brink 8  
9461 AS Gieten

Doelstelling: Randvoorwaardenanalyse uitbreidingsplan

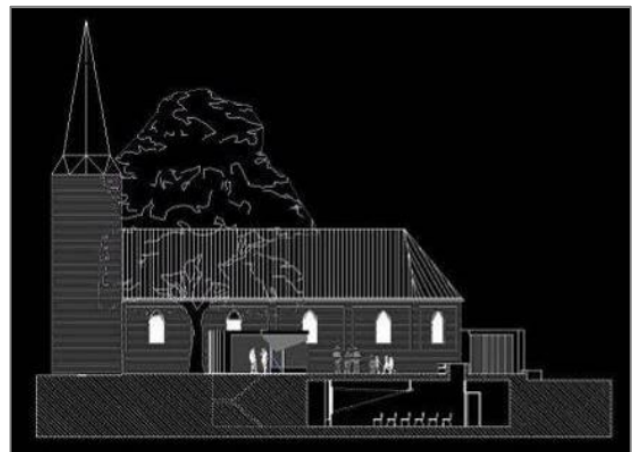
In het bestemmingsplan is al een uitbreidingsplan als optie opgenomen. In de ontwerp-tekening die in het bestemmingsplan is weergegeven (links), werd de groene beuk wel ingetekend, maar de rode beuk is weggelaten.

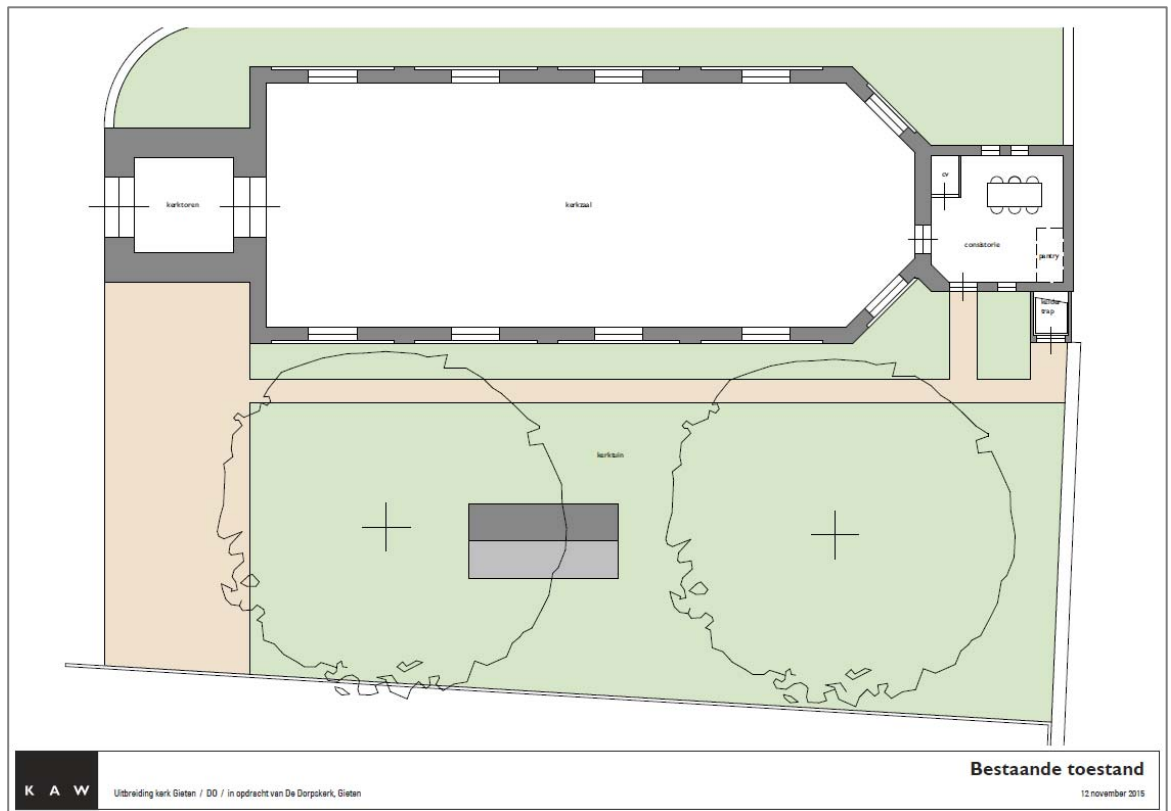
In de huidige situatie staan de twee beuken aan de zuidzijde van de kerk. Tussen de bomen staat een klein gebouwtje.
