**Asbestinventarisatie van  
Het Mercuriustheater  
Prins Bernhardstraat 1 te Assen**

**Projectnummer: 130218**

Datum uitvoering : 11 april 2013  
Datum rapport : 26 april 2013  
Datum interne autorisatie : 26 april 2013

gehele gebouw: Mercuriustheater

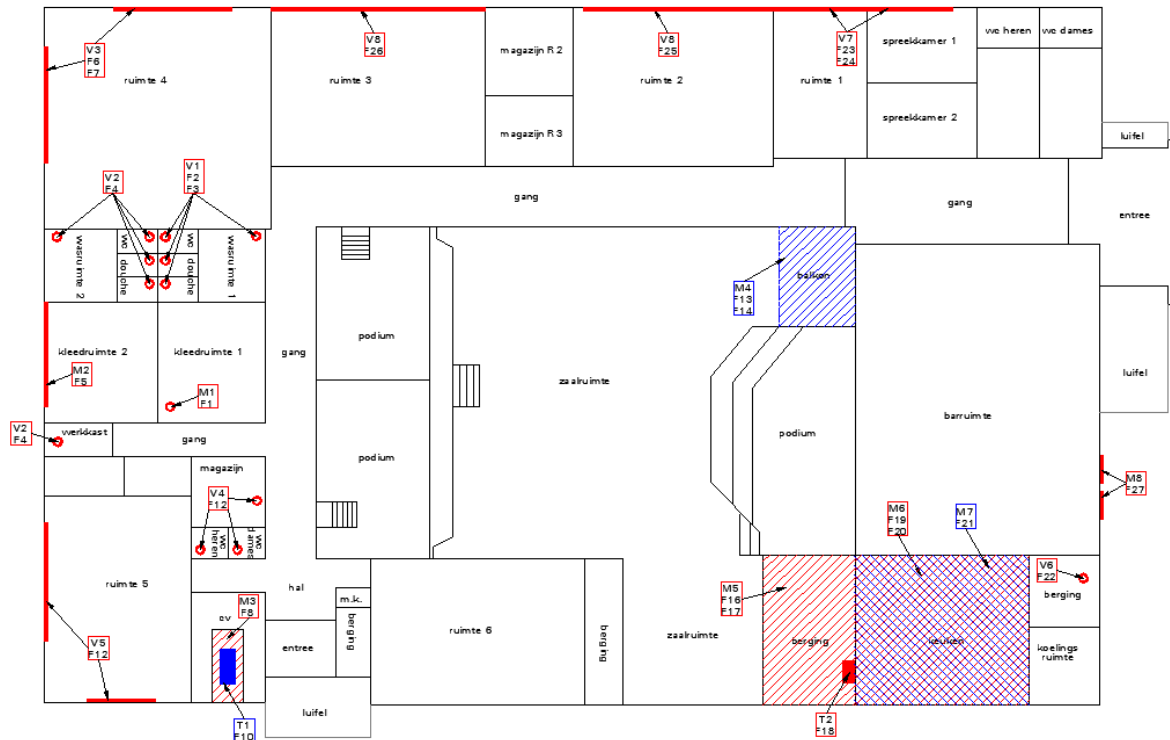
## SCHEMATISCHE WEERGAVE / SCHETS ONDERZOGT GEBIED

Toelichting: Deze schets dient alleen om de monsterlocaties en de aangetroffen asbesttoepassingen weer te geven en is niet maatgevend.
