## **Rapport**

**BEA Albinonistraat Boxtel**

**BRO**

Titel : BEA Albinonistraat Boxtel BRO  
Versie : Definitief  
Kenmerk : 03P2204668  
Datum rapport : 14-10-2022  
Aantal pagina's : 26  
Projectleider :   
Auteur(s) :   
Inspectiewerk :   
Kwaliteitscontrole :   
Wijze van citeren : BEA Albinonistraat Boxtel BRO. Pius Floris, Vught.

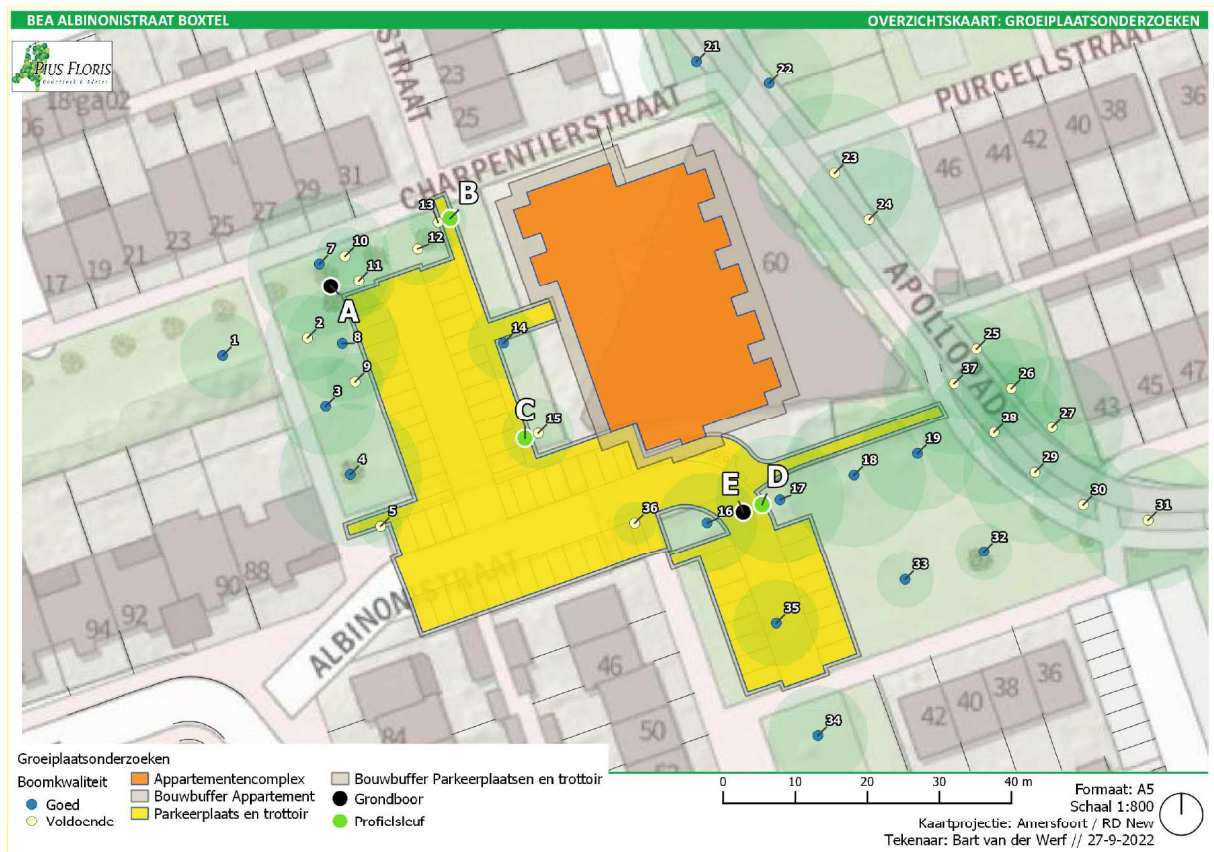
**Afbeelding 6: Groeiplaats onderzoeken en boomkwaliteit**

Het grondwater is met het groeiplaatsonderzoek binnen de 130cm -mv niet bereikt. Het maaiveld bevindt zich op ca. 7,50m +NAP. De gemiddeld laagste grondwaterstand bevindt zich op ca. 3m +NAP op basis van putlocatie B51B1843. Dit betreft 4,5m beneden maaiveld (voorts, -mv). In dit kader is het aannemelijk dat er sprake is van een hangwaterprofiel, waarbij de boom buiten het bereik staat van het grondwater.

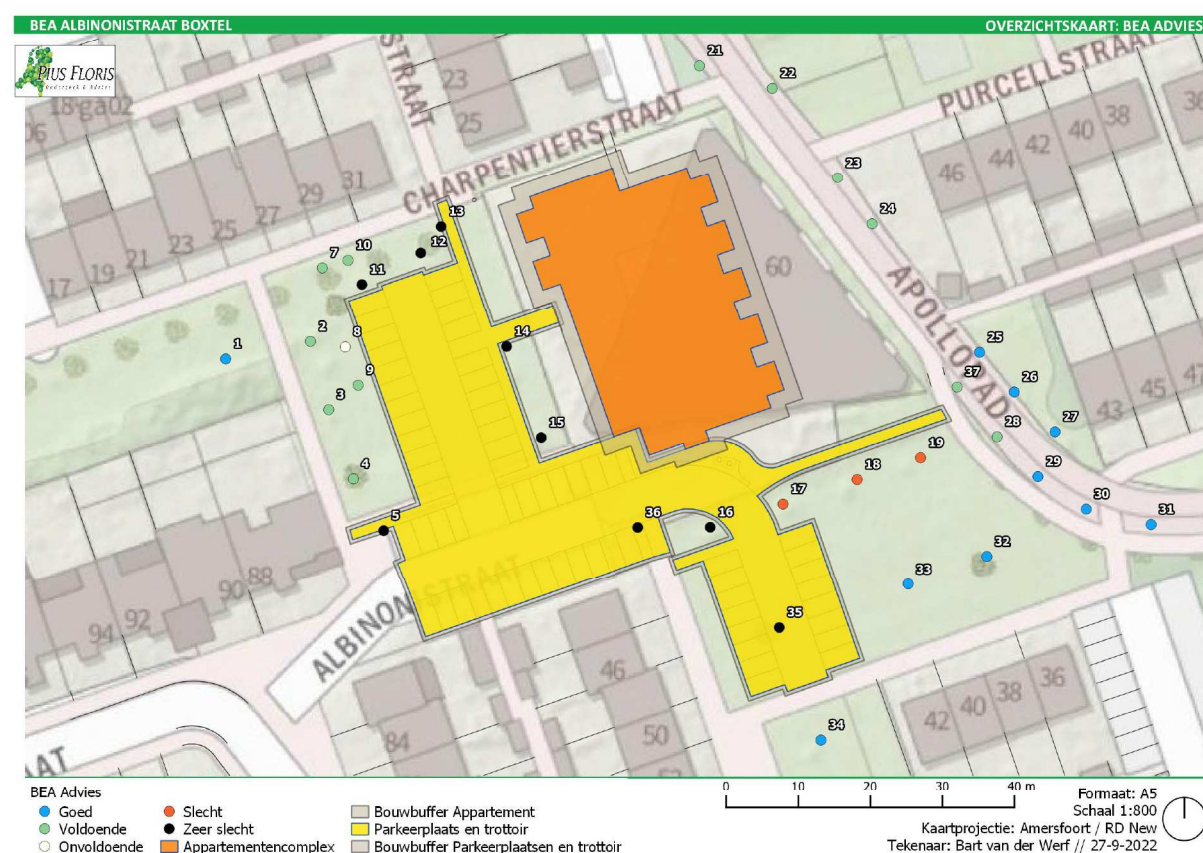
Afbeelding 14: Overzichtsk kaart BEA-Advies

Bomen 11 en 12 zijn oudere ruwe berken met een toekomstverwachting van 5-15 jaar. Berken zijn bomen met een korte omlooptijd. De bomen zijn op oudere leeftijd gevoelig voor wortelschade en hebben een lage weerstand tegen parasitaire schimmels. Wortelschades vormen invalspoorten voor deze schimmels, om deze reden is duurzaam behoud bij het ontstaan van wortelschades uitgesloten. Het wordt niet geadviseerd om maatregelen te nemen om deze bomen te behouden en in plaats daarvan wordt geadviseerd nieuwe bomen aan te planten ter compensatie.

Boom 5 is een Amerikaanse es die in een kleine boomspiegel in de halfverharding staat. De boom zal ernstige wortelschade ondervinden van de uit te voeren werkzaamheden. Tevens wortelt deze soort oppervlakkig en kan voor sterke opdruk zorgen in de toekomst. Geadviseerd wordt om een boom van de derde grootte te herplanten en de groeiplaatsinrichting te verbeteren ten opzichte van de huidige situatie.

Bomen 21, 22, 23, 24 en 37 hangen met de kroon net boven of in de buurt van het te slopen schoolgebouw. Om schade aan de kronen van deze bomen te voorkomen moet met de sloopwerkzaamheden gewerkt worden van west naar oost zodat zwaar materieel de kwetsbare boomzone gemeden kan worden.

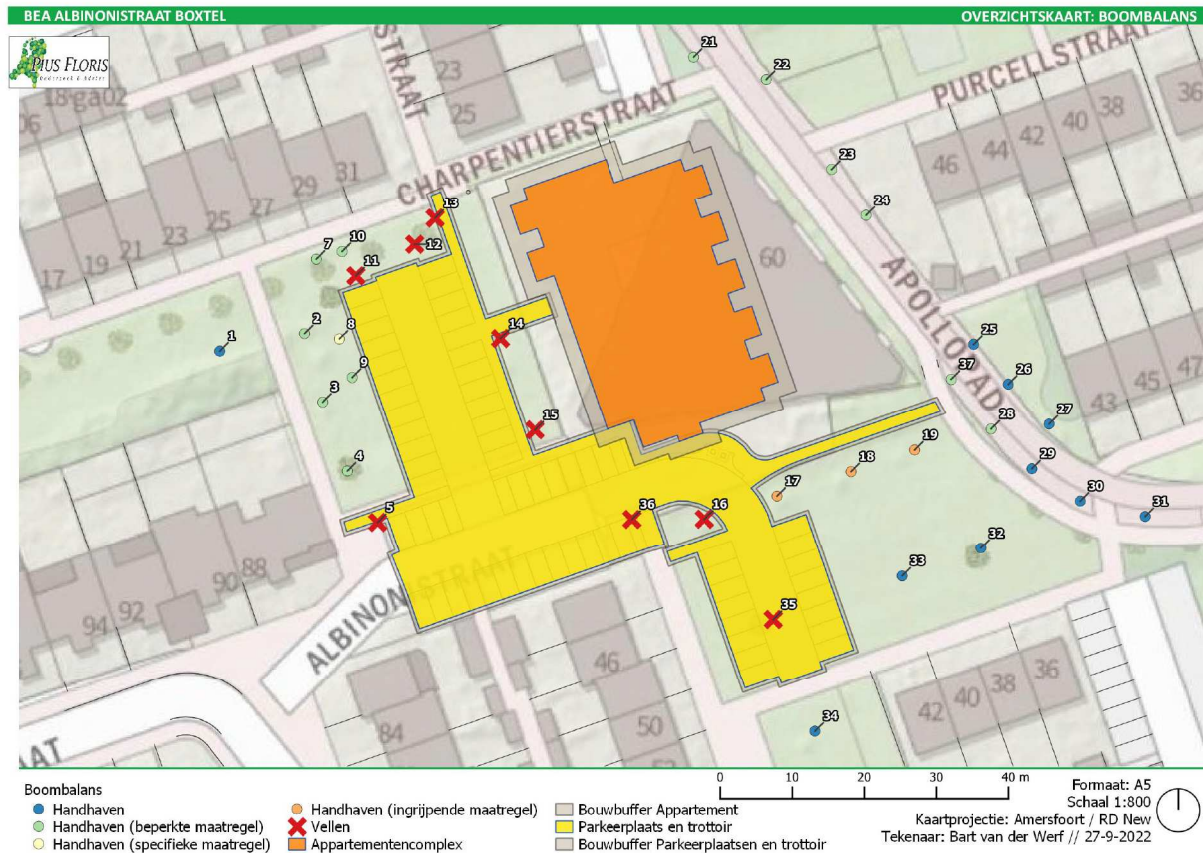
Afbeelding 16: Overzichtskart boombalans

In totaal kunnen 27 van de 36 bomen binnen de invloedssfeer van de beoogde sloop- en bouwwerkzaamheden worden gehandhaafd. 9 Bomen dienen te worden geveld omdat er ruimtelijk beslag op wordt gelegd.
