## **Rapport**

**Boom Effect Analyse  
Baroniestraat, Boxtel**

Titel : Boom Effect Analyse Baroniestraat, Boxtel  
Versie : Revisie  
Kenmerk : 03P2204960  
Datum rapport : 22-12-2022  
Aantal pagina's : 16 (excl. Bijlagen)  
Projectleider :   
Auteur(s) :   
Inspectiewerk :   
Kwaliteitscontrole :   
Wijze van citeren : (2022). Boom Effect Analyse Baroniestraat, Boxtel. ,  
Vught.

Opdrachtgever : Vrijborg  
Contactpersoon : t.a.v.   
Rembrandterf 3  
5261 XS Vught

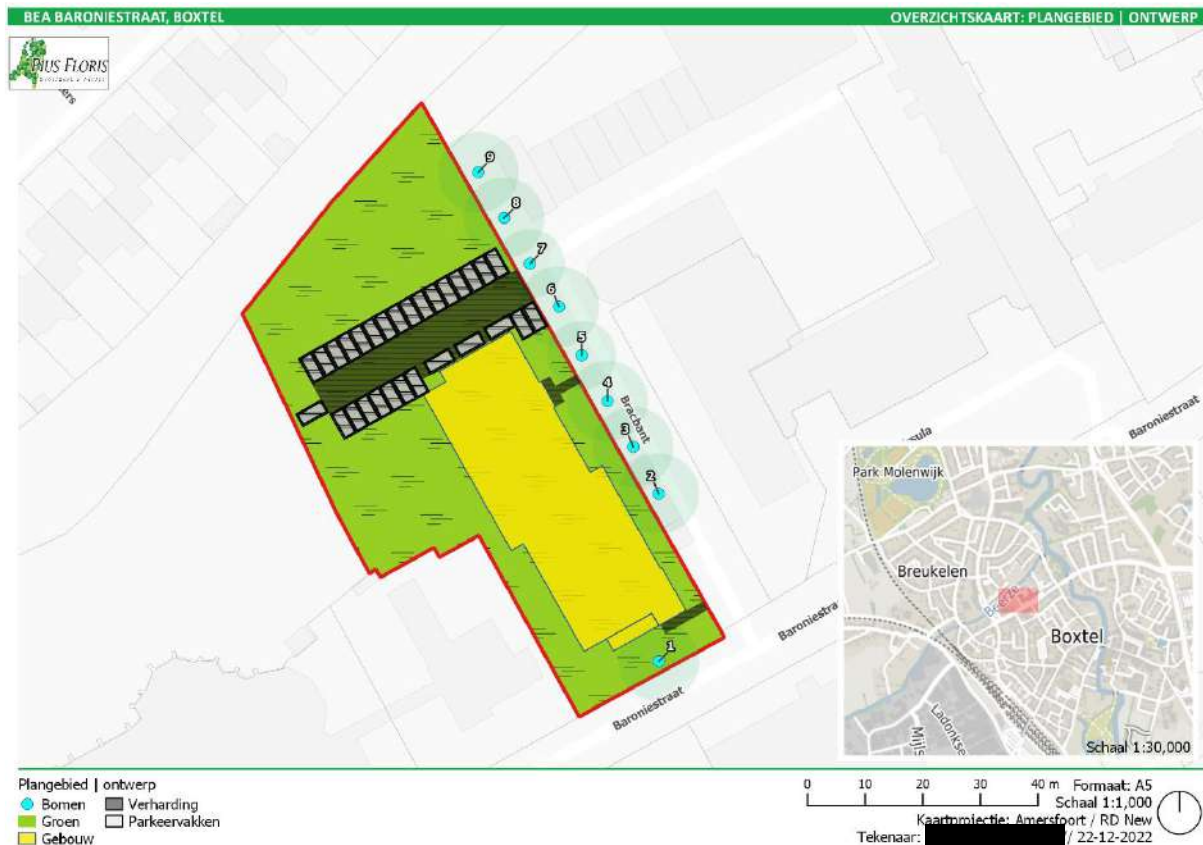
Afbeelding 1: Overzichtkaart ontwerp en de te onderzoeken bomen

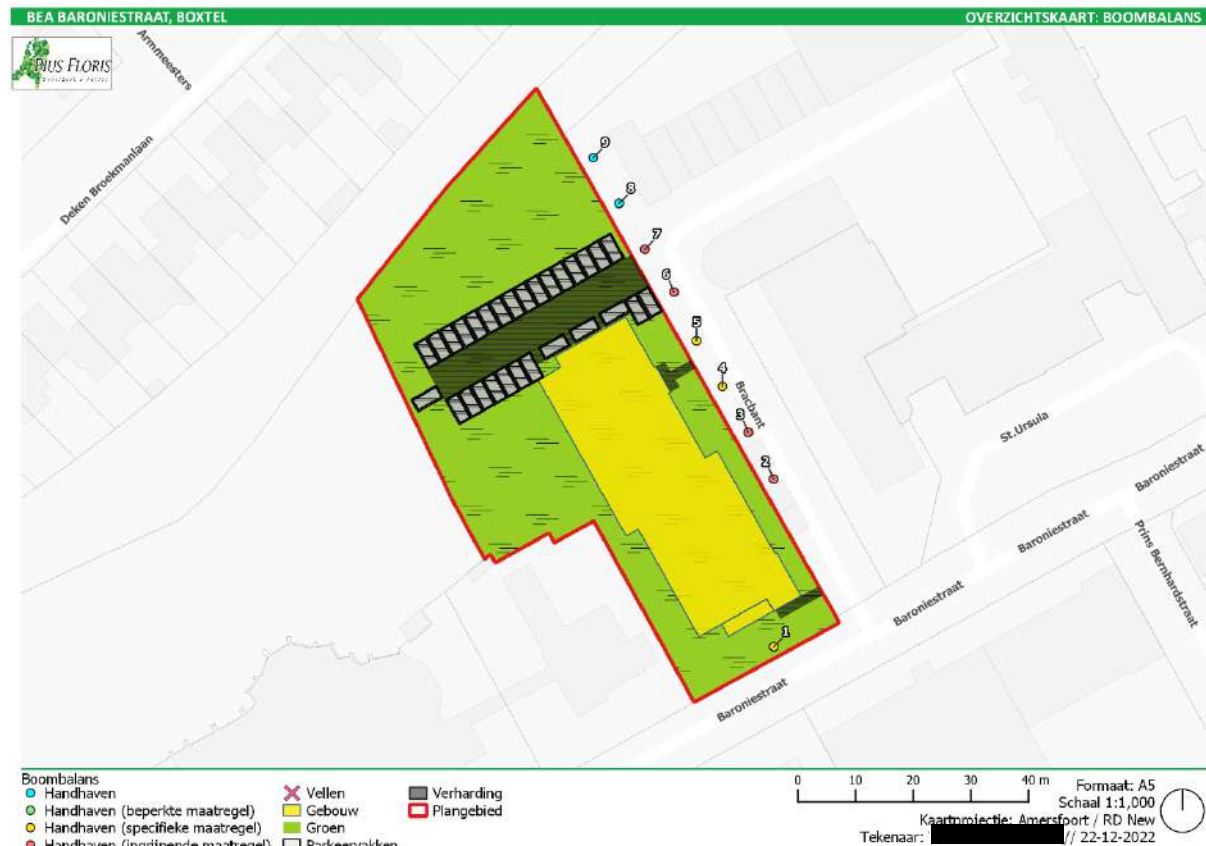
In totaal zijn negen bomen geïnventariseerd. Bij het opmaken van de boombalans wordt geen rekening gehouden met mogelijke ontwerpwijzigingen die op basis van de aanbevelingen uit deze BEA worden toegepast. In de plannen van de opdrachtgever is ook opgenomen dat zeven nieuwe bomen zullen worden aangeplant binnen het plangebied. Volgens de tekening ontstaan er wel conflicten met de aanplantlocaties en het ontwerp, maar er is voldoende ruimte in het plangebied om deze bomen weg te zetten.

Afbeelding 9: Overzichtskarta Boombalans.
