**Rapport**  
**Boom Effect Analyse**  
**Baroniestraat, Boxtel**

Titel : Boom Effect Analyse Baroniestraat, Boxtel  
Versie : Revisie  
Kenmerk : 03P2204960  
Datum rapport : 22-12-2022  
Aantal pagina's : 16 (excl. Bijlagen)  
Projectleider :   
Auteur(s) :   
Inspectiewerk :   
Kwaliteitscontrole :   
Wijze van citeren : Boom Effect Analyse Baroniestraat, Boxtel. Pius Floris, Vught.

Opdrachtgever : Vrijborg  
Contactpersoon : t.a.v.   
Rembrandterf 3  
5261 XS Vught

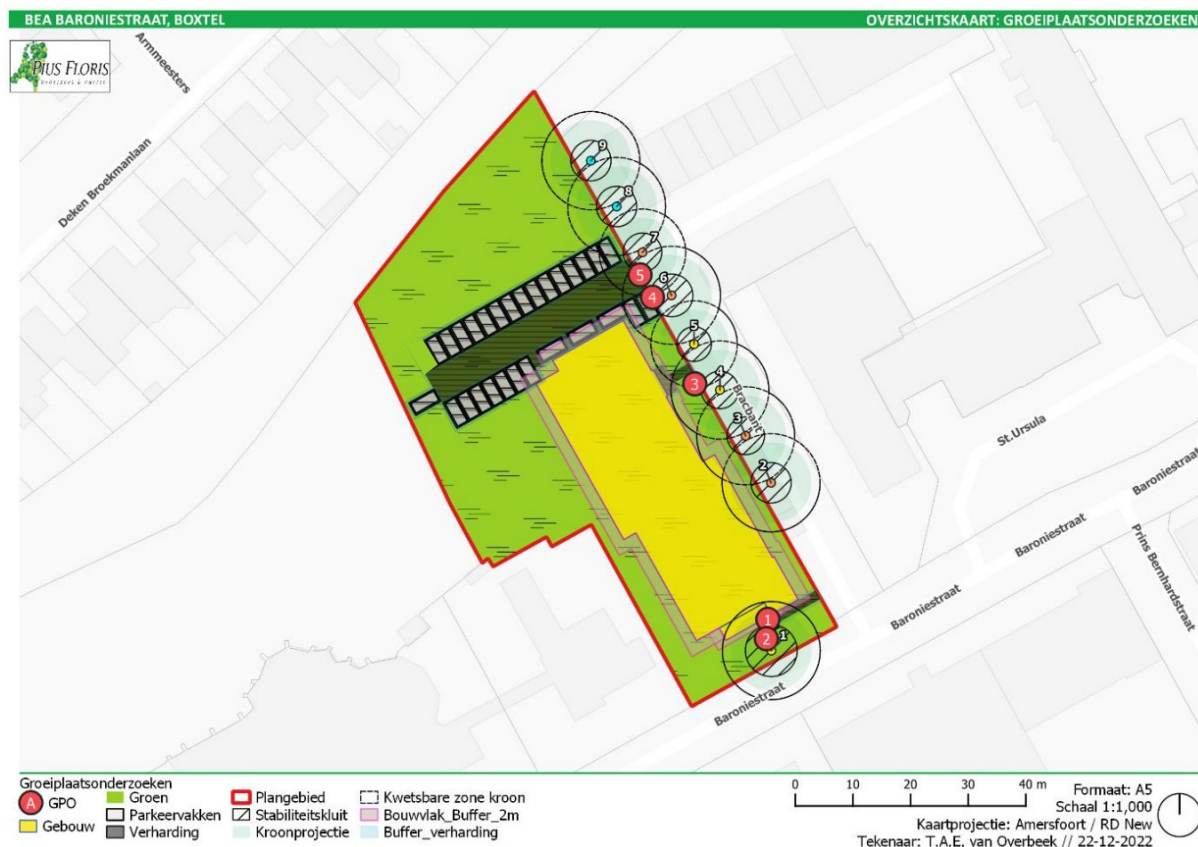
**Afbeelding 3: Overzichtskaat van boomkwaliteit en groeiplaatsonderzoeken**

Ter hoogte van boom 1 en 7 zijn twee profielsleuven gegraven, daarnaast zijn drie grondboringen gedaan om inzicht te krijgen in de huidige groeiplaatsomstandigheden en beworteling. Profielsleuven zijn ontgraven op de rand van de theoretische stabiliteitskluit.

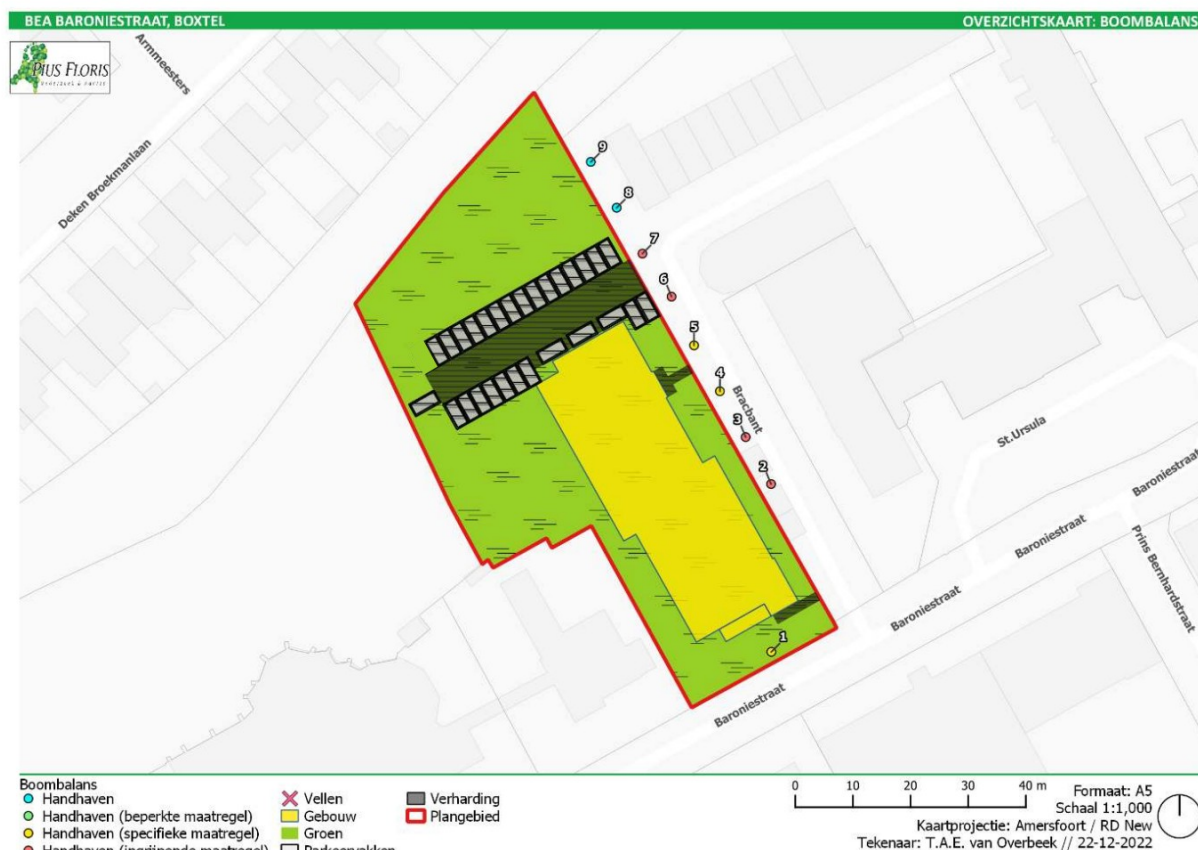
Afbeelding 9: Overzichtskaat Boombalans.

In totaal zijn negen bomen geïnventariseerd. Bij het opmaken van de boombalans wordt geen rekening gehouden met mogelijke ontwerpwijzigingen die op basis van de aanbevelingen uit deze BEA worden toegepast. In de plannen van de opdrachtgever is ook opgenomen dat zeven nieuwe bomen zullen worden aangeplant binnen het plangebied. Volgens de tekening ontstaan er wel conflicten met de aanplantlocaties en het ontwerp, maar er is voldoende ruimte in het plangebied om deze bomen weg te zetten.

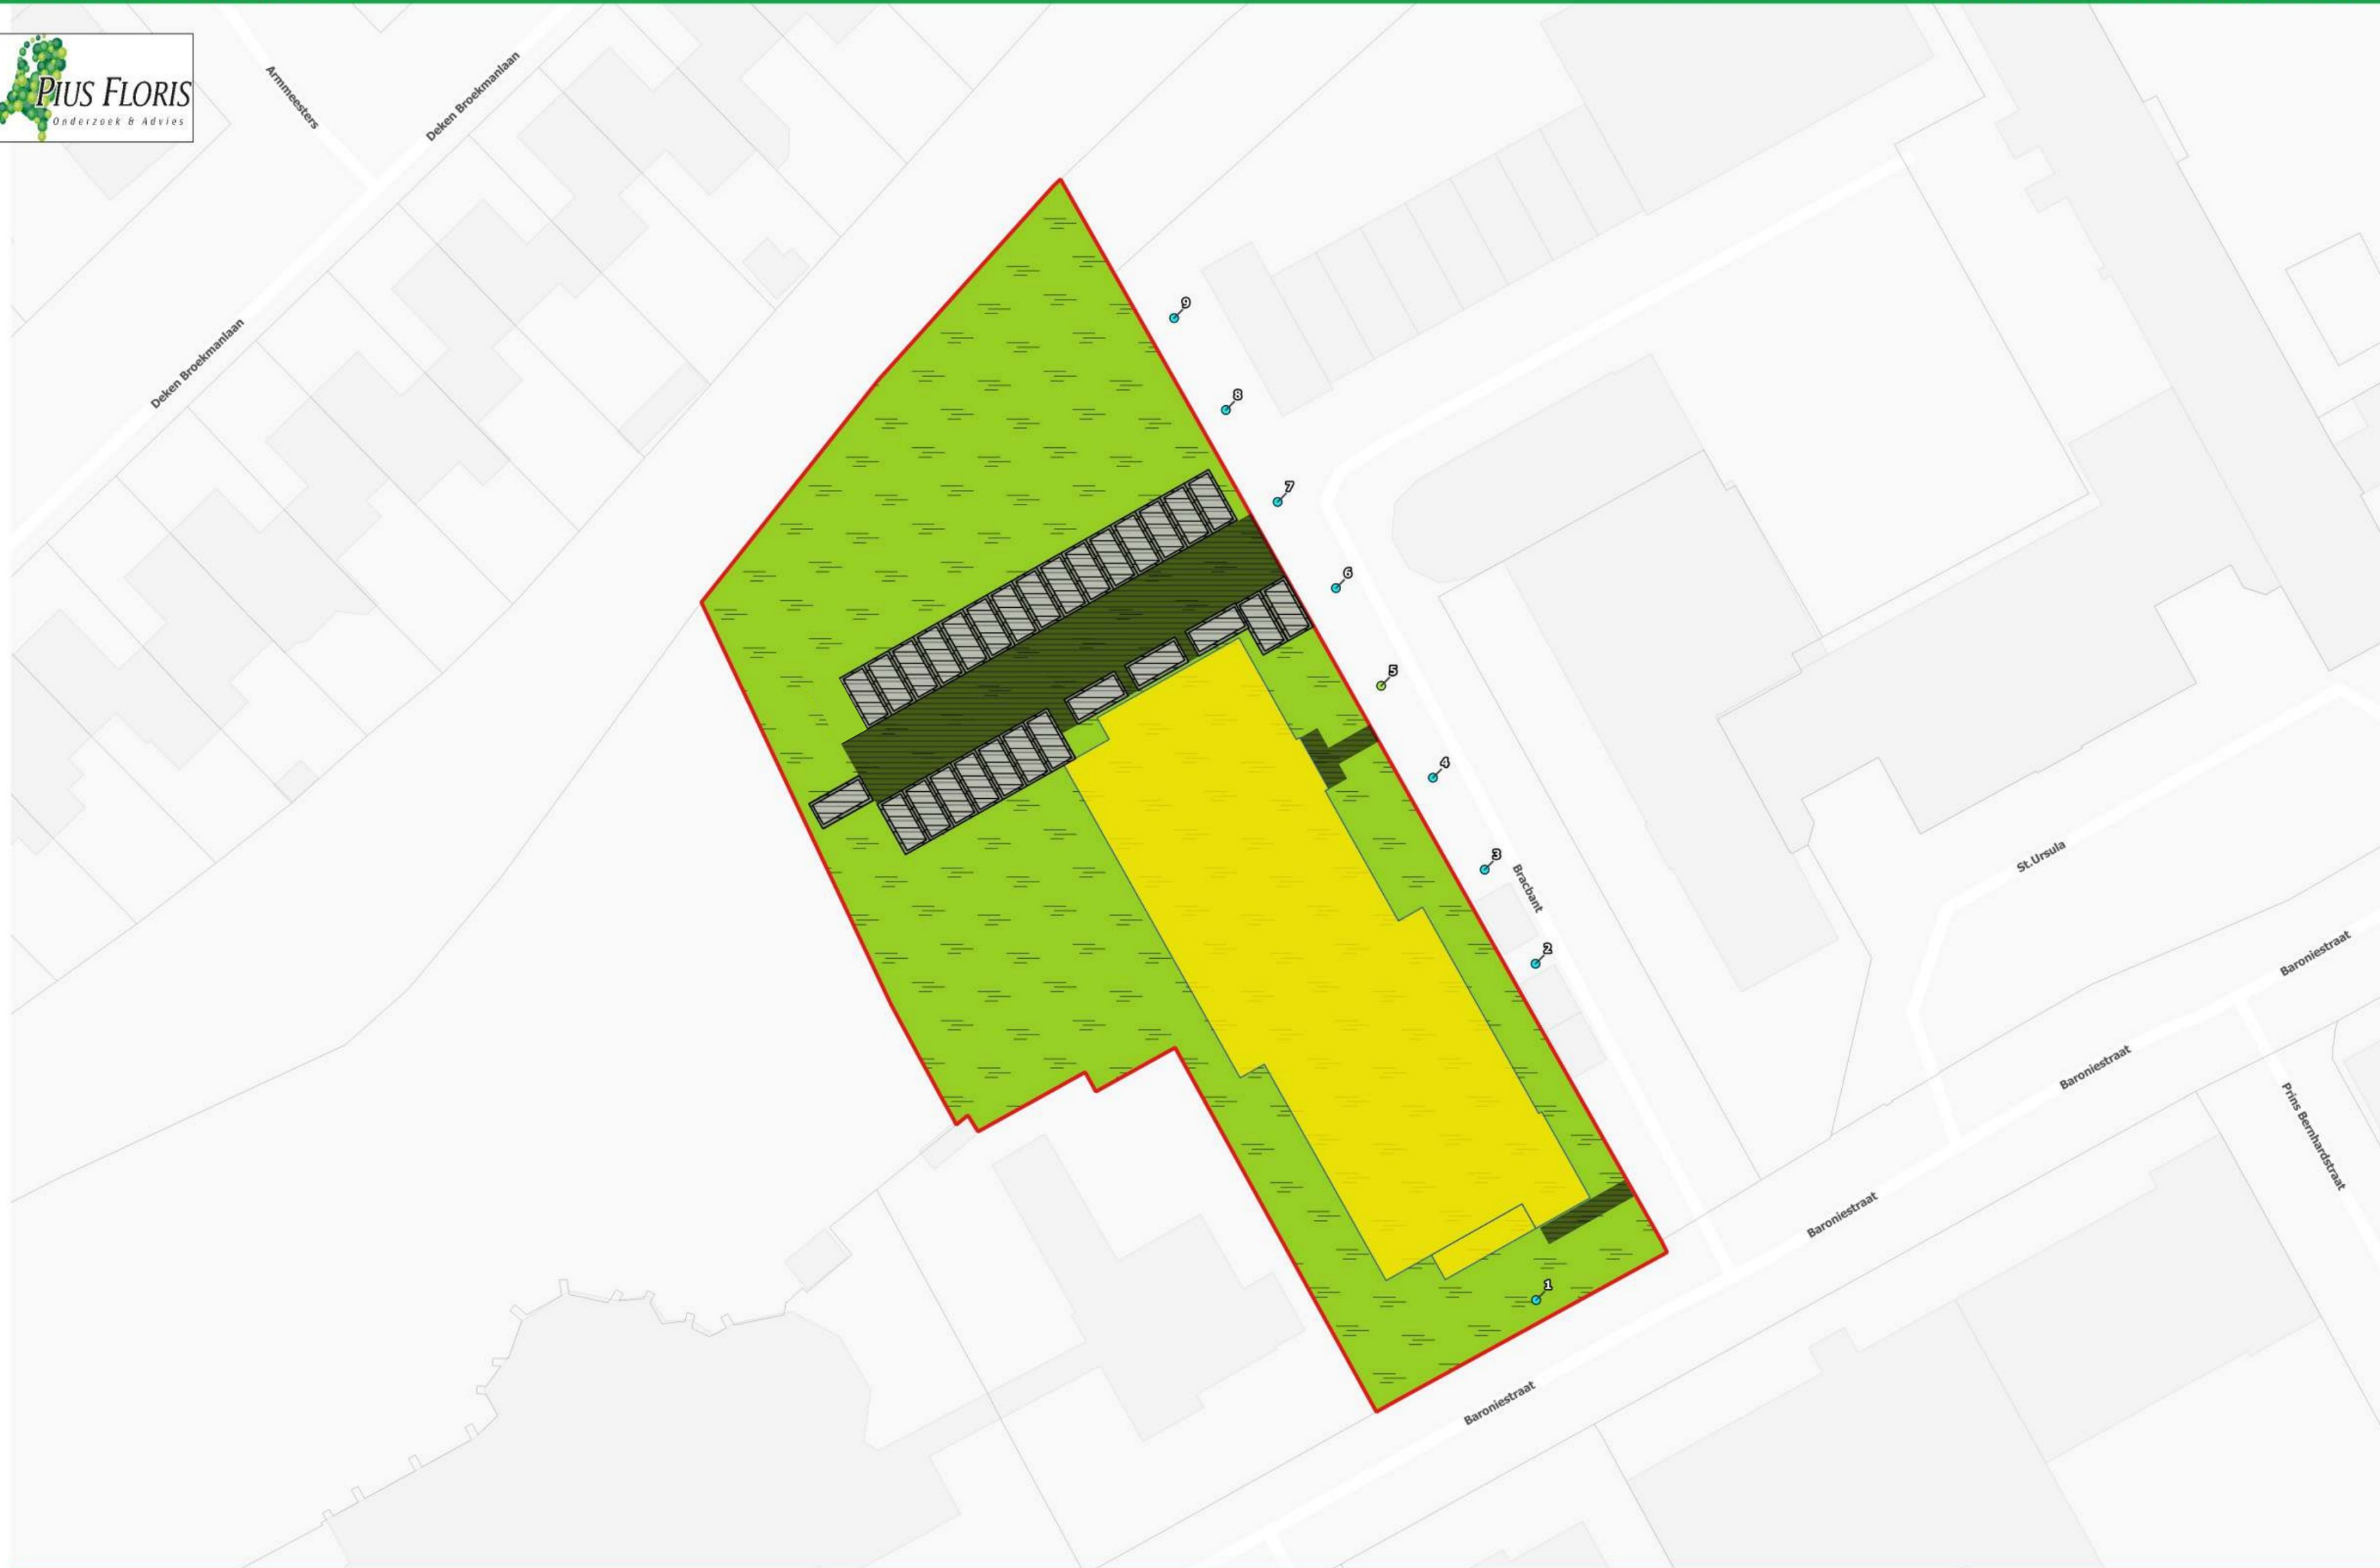
### OVERZICHTSKAART: BOOMKWALITEIT

| BOOMNUMMER | SOORT | HOOGTE | KROONDIAMETER | STANDPLAATS | CONDITIE | TOEKOMSTVERWACHTING | STAMDIAMETER | VRIJE DOORGANG | GEBREKEN KROON | GEBREKEN STAM | STATUS VTA | MAATREGEEL | URGENTIE | INTERVAL VTA | OPMERKINGEN | PROJECTINVLOED | BFA ADVIES | BOOMBALANS | BOOMKwaliteit |
|---|---|---|---|---|---|---|---|---|---|---|---|---|---|---|---|---|---|---|---|
| 1 | Acer pseudoplatanus | 15-18 | 14 | Groenstrook | Redelijk | >15 jaar | 90 | 3 | | | Boom zonder noemenswaardige gebreken | | | Over 3 jaar | Klimop | Zeer slecht | Zeer slecht | Vallen | Goed |
| 2 | Tilia x europaea | 15-18 | 14 | Verharding | Goed | >15 jaar | 70 | 6 | | | Boom zonder noemenswaardige gebreken | | | Over 3 jaar | | Slecht | Slecht | Slecht | Goed |
| 3 | Tilia x europaea | 15-18 | 14 | Verharding | Goed | >15 jaar | 65 | 6 | | | Boom zonder noemenswaardige gebreken | | | Over 3 jaar | | Slecht | Slecht | Slecht | Goed |
| 4 | Tilia x europaea | 15-18 | 14 | Verharding | Goed | >15 jaar | 65 | 6 | | | Boom zonder noemenswaardige gebreken | | | Over 3 jaar | | Matiq | Matiq | Matiq | Goed |
| 6 | Tilia x europaea | 15-18 | 14 | Verharding | Goed | >15 jaar | 74 | 6 | Zwaar dood hout | | Boom zonder noemenswaardige gebreken | | | Over 3 jaar | | Zeer slecht | Slecht | Slecht | Goed |
| 7 | Tilia x europaea | 15-18 | 12 | Verharding | Goed | >15 jaar | 67 | 6 | | | Boom zonder noemenswaardige gebreken | | | Over 3 jaar | | Zeer slecht | Slecht | Slecht | Goed |
| 9 | Tilia x europaea | 15-18 | 14 | Verharding | Goed | >15 jaar | 70 | 6 | | | Boom zonder noemenswaardige gebreken | | | Over 3 jaar | | Goed | Goed | Goed | Goed |
