# Rapportage Asbestinventarisatie TYPE A

Stal en Berging  
Eindhovenseweg 47 te Boxtel

**projectnummer** : PAV-26600  
**objectomschrijving** : stal en berging, ID (EVA): 460924  
**opdrachtgever** : Inpijn-Blokpoel Ingenieursbureau

**versie** : 2.0  
**datum** : 17 februari 2012

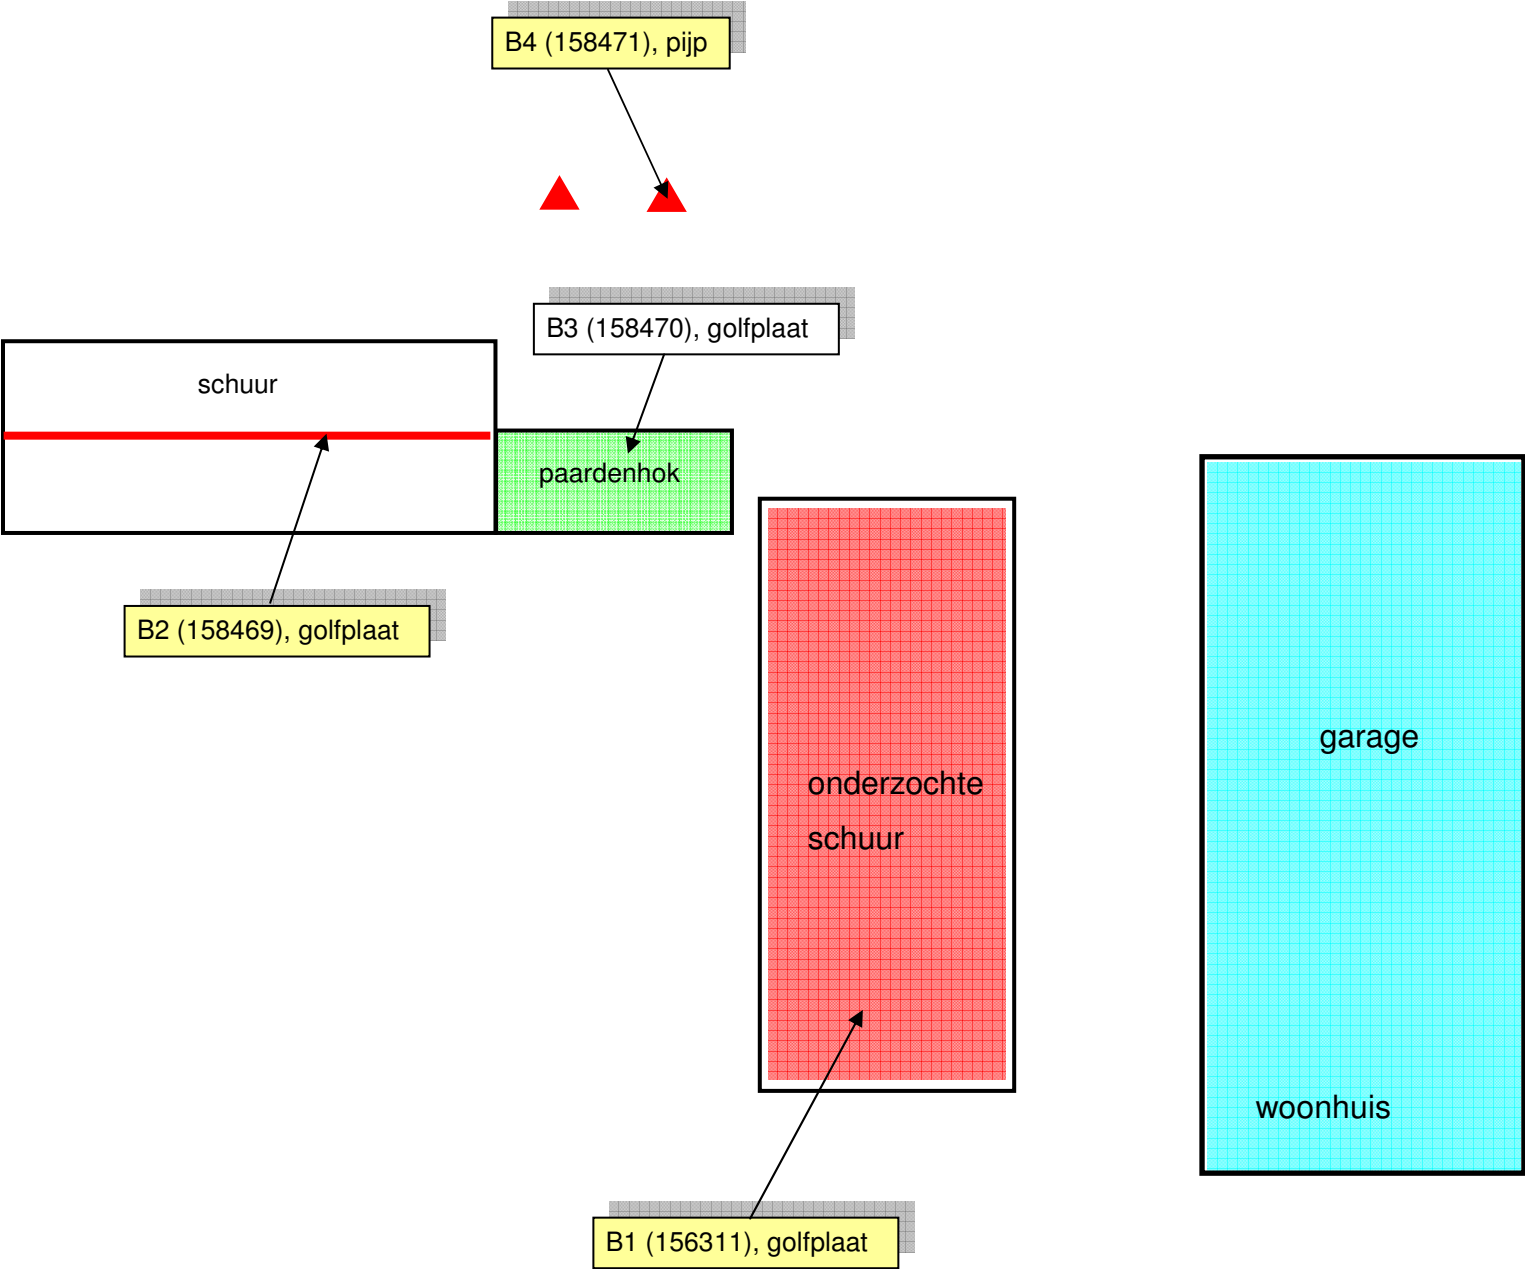
In deze bijlage zijn de plattegronden met daarin de aangetroffen toepassingen weergegeven. Indien geen originele plattegronden ter beschikking gesteld zijn, is een schematische weergave van de onderzochte locatie gemaakt. Deze schematische weergave is niet op schaal.
