Vooronderzoek NEN 5725  
Mierloseweg 28-38 Geldrop  
(Gemeente Geldrop-Mierlo)

Aeres Milieu Projectnummer : AM23363  
Status rapport : Definitief (versie 1)  
Datum : 26 september 2023

Opdrachtgever : Reland locatieontwikkeling  
Postbus 186  
5830 AD Boxmeer

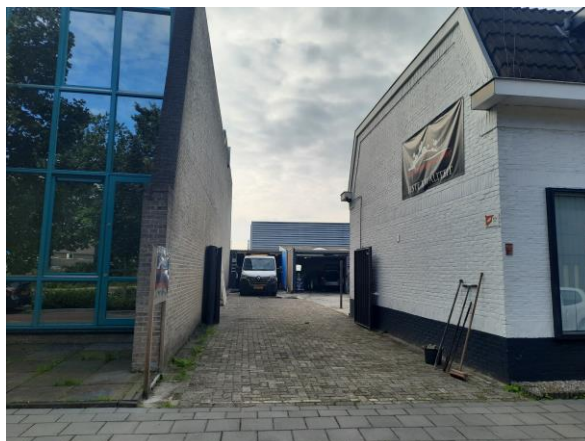
Foto 1

In de noordwesthoek van de onderzoekslocatie is een woning gelegen met daarnaast een beklinkerde oprit aan het adres Mierloseweg 28 (zie bijlage 2 en 3, foto 1). Aan de andere zijde van de woning ligt eveneens een beklinkerde oprit die leidt naar het achterterrein van dit adres (foto 2). De verharding op het achterterrein bestaat deels uit een klinkerverharding en deels uit een betonnen vloer (foto 3 en 4). Deze betonnen vloer verkeert in een slechte staat. Daarnaast is er een garage met opslagruimtes aanwezig. Deze bebouwing is deels voorzien van een betonnen vloer en deels een klinkerverharding.

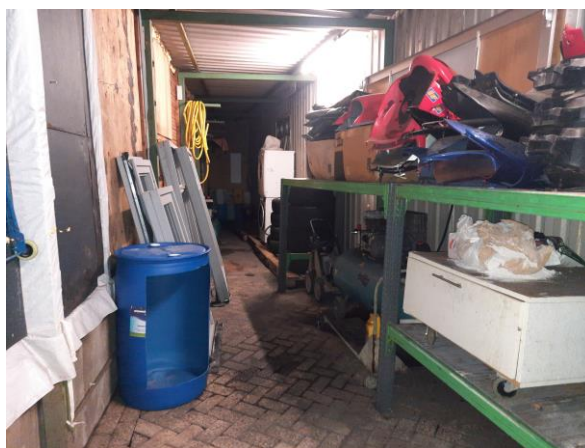
Foto 5

Aan de achterzijde van deze bebouwing bevinden zich jerrycans met mogelijk gevaarlijke vloeistoffen (foto 5). Deze staan op een tafel zonder lekbak, net op de grens tussen de betonnen vloer en de klinkerverharding. Aan de achterzijde van de werkplaats worden materialen opgeslagen (foto 6). Ook bevinden zich hier enkele jerrycans met onbekende inhoud op een klinkerverharding (foto 7). In deze garage worden auto's gestald op een vloeistofdichte vloer (foto 5 en 8, 9 en 10). Van deze betonnen vloer is de toplaag (coating) gescheurd, maar de onderliggende betonvloer is intact. Ook zijn er vaten met gevaarlijke vloeistoffen aanwezig die niet in een lekbak geplaatst zijn (foto 10).

Op basis van de terreininspectie zijn er enkele locaties aan te merken waar mogelijk een bodemverontreiniging is ontstaan als gevolg van de aangetroffen situatie. Zo worden aan de Mierloseweg 28 op twee plekken jerrycans met onbekende inhoud bewaard op klinkerverharding zonder bodem beschermende maatregelen zoals een lekbak of vloeistofdichte vloer. De betonnen vloer alhier verkeerd in een slechte staat.

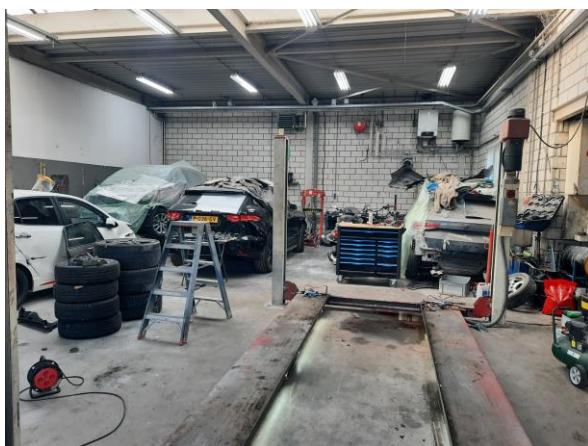
Foto 16

Op het achterste gedeelte van de locatie Mierloseweg 34-36 is een autowerkplaats gevestigd. De werkplaats/garage is voorzien van een deuglijke betonnen vloer (waarschijnlijk vloeistofdicht). Inpandig is een hefbrug aanwezig en worden diverse gereedschappen, materialen en vaten opgeslagen. Zoals te zien op de foto's 17, 18, 19 worden onder meer accu's, (olie)vaten en jerrycans opgeslagen op de betonnen vloer (niet in lekbakken). In de bebouwing aan de voorzijde van de Mierloseweg 34-36 is een keukentje aanwezig (foto 22) en een autoshowroom voorzien van een tegelvloer (foto 23). Op het beklinkerde terrein rondom de bebouwing van dit bedrijf staan auto's en autowrakken geparkeerd. Tevens worden oude banden en lege oliedrums op het buitenterrein bewaard (foto 15, 16, 20 en 21).

Op de klinkerverharding rondom de Mierloseweg 34-36 worden auto's en autowrakken gestald en worden oliedrums en autobanden bewaard zonder bodem beschermende maatregelen. Bodemverontreiniging als gevolg van de uitgevoerde activiteiten valt niet uit te sluiten op basis van de terreininspectie. Ook inpandig in de werkplaats worden jerrycans, accu's en oliedrums opgeslagen direct op de vloer. Echter, gezien de goede staat van de betonnen vloer, is het niet waarschijnlijk dat eventuele morsvlekken van de opgeslagen vloeistoffen door de vloer zijn gedrongen. Mogelijk dat eventuele morsvlekken over de vloer door de deuren en/of de poort naar buiten zijn gespoeld.
