## BOMEN EFFECT ANALYSE

### **BEA en boominventaristie 't Veen Hattem**

Rapportnummer: 210318  
Datum: 19-10-2021

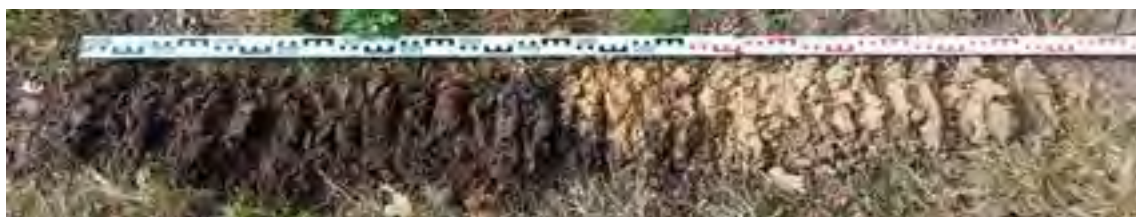
**Afbeelding 9.** Grondboring 1.

| B1 | Op 2 m van stamvoet boom 53. | |
|---|---|---|
| 80 – 130 | Geel humusloos zand | Aanwezig |
| 130 – 165 | Geel humusloos zand (vol capillaire zone) | - |

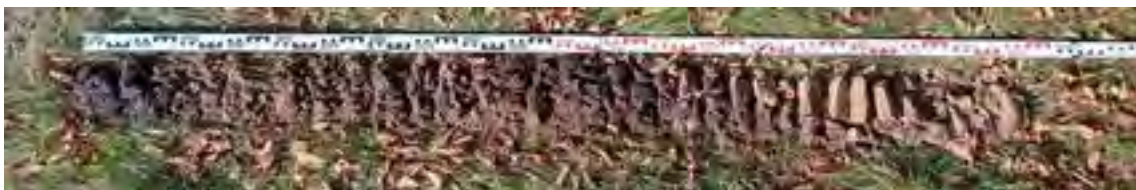
**Afbeelding 10.** Grondboring 2.

| B1 | Op 4.5 m van stamvoet boom 74. | |
|---|---|---|
| 120 – 170 | Geel humusloos zand | Aanwezig |
| 170 – 195 | Geel humusloos zand (vol capillaire zone) | - |

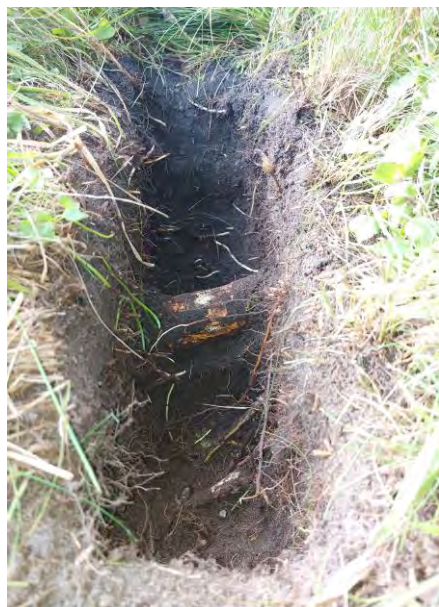
**Afbeelding 21.** Profielsleuf 3.

| <b>Diepte (cm)</b> | <b>Bodemlaag/horizon</b> | <b>Beworteling</b> |
| <b>0 - 40</b> | Humeus donker zand | Intensief fijn + grof (diameter tot 8 cm) |
