## RAPPORTAGE BOOM EFFECT ANALYSE

Zwolseweg 50 Heerde

Opdrachtgever: Rho Adviseurs B.V.  
Projectcode: RHO00120  
Project: BEA Zwolseweg 50 Heerde  
Datum: 09-04-2020  
Status: Definitief  
Auteur: B.W. Nijhuis  
Gecontroleerd: A.S.J. van Proosdij

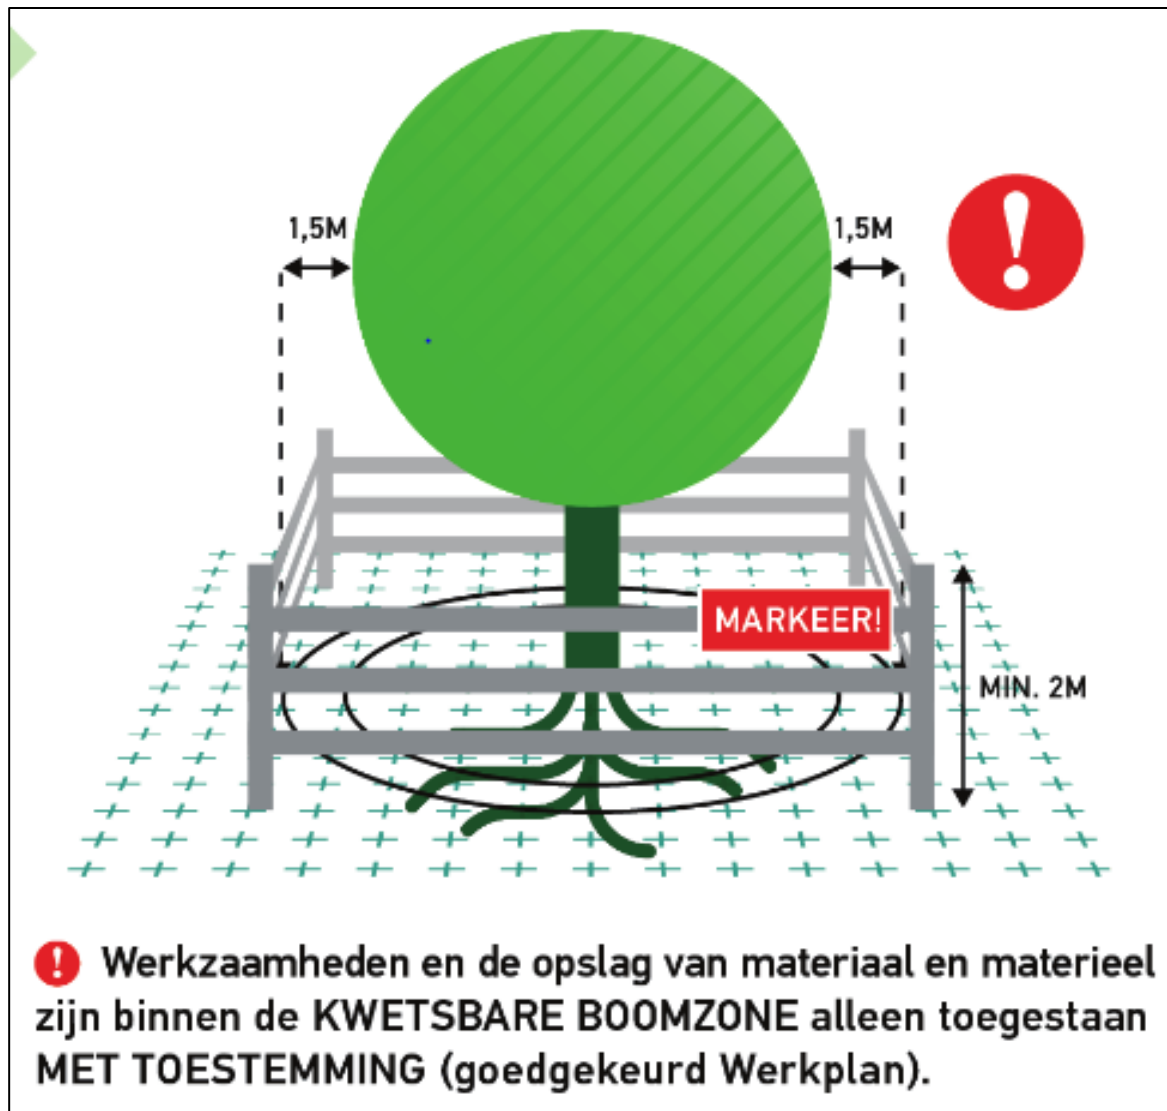
Bij de werkzaamheden die uitgevoerd worden bij het slopen van het oude gebouw en bij de nieuwbouw, kan verstoring van de bewortelbare ruimte ontstaan en/of beschadiging optreden van wortels. Er dient danook goed opgelet worden dat er bij de bomen geen verstoringen in de bewortelbare ruimten ontstaan. De 2 bomen komen met hun wortels ruim in de kwetsbare boomzone (Afb. 3.3.2). Het NIB adviseert in dergelijke situatie een beschermde vrije zone in te stellen (= kroonprojectie plus 1,5 m, Afb. 3.3.2). In de beschermde vrije zone mogen geen graafwerkzaamheden worden uitgevoerd. Geadviseerd wordt deze zone af te zetten met een vast hekwerk, zodat er in deze zone niet gereden of gegraven kan worden en takken kunnen uitbreken door bijvoorbeeld kranen. Ook kan deze zone dan niet gebruikt worden als opslag. Bij boom 1 zijn sporen zichtbaar van recent zwaar verkeer nabij de stam (Afb. 3.1.1). Het instellen van een beschermde vrije zone helpt dergelijke beschadigingen te voorkomen.

Afb. 3.3.2. Kwetsbare boomzone en met vaste bescherming. Volgens de NIB te hanteren ruimte.

Uitvoering van de voorgenomen werkzaamheden op een wijze waarbij de beide beuken behouden blijven en de schade geminimaliseerd wordt, is mogelijk als er een goed uitgewerkt werkplan wordt toegepast. Geadviseerd wordt om in elk geval een beschermde vrije zone in te stellen ter grootte van de kroonprojectie plus 1,5 m waarbinnen niet gegraven mag worden en geen zwaar bouwverkeer mag rijden. Waar de beschermde zone overlapt met het grondvlak van de huidige bebouwing zijn werkzaamheden mogelijk in overleg met een bomenwacht (ETT). De ETT kan de aannemer helpen met het eventueel verwijderen van wortels bij graafwerkzaamheden.
