# Boom Effect Analyse Oude Gemeentewerf Heerde

| Projectnaam | 22279 BEA Heerde |
| Auteur(s) | D.J. Wind (ETT) |
| Datum | 21 maart 2023 |

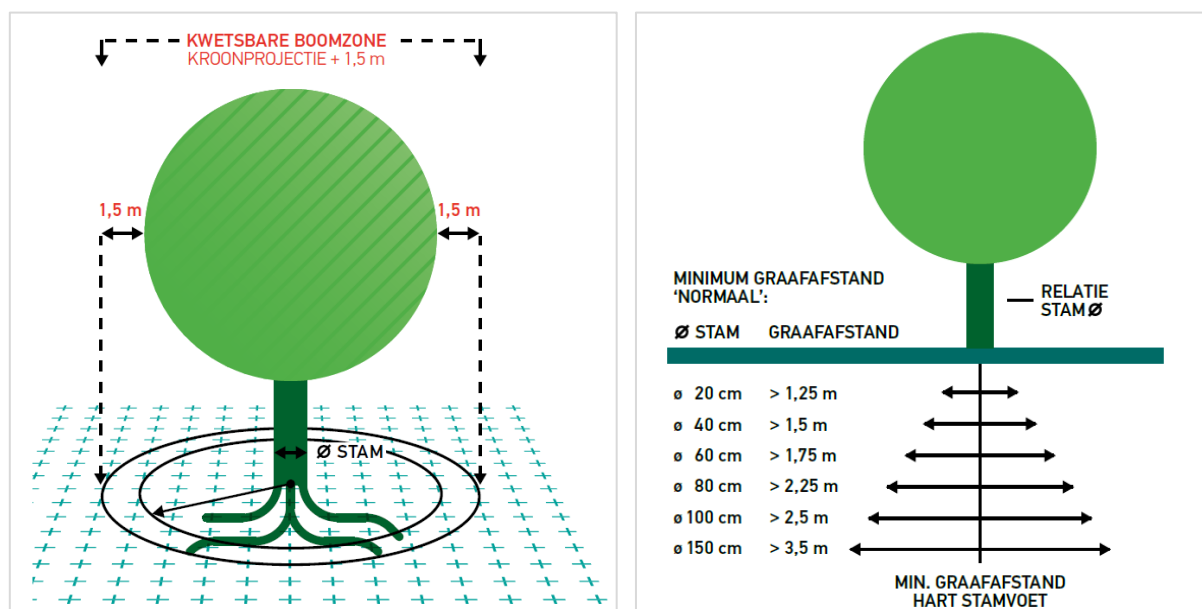
afb. 6: links de (schematische) weergave van de kwetsbare boomzone volgens art. 2.16 Handboek Bomen. Rechts de (schematische) weergave van de minimale graafafstand volgens art. 2.50 Handboek Bomen

Onderstaande werkzaamheden (zie tabel 2) worden uitgevoerd binnen de zogenaamde kwetsbare boomzone. De kwetsbare boomzone is de zone rond de boom tot 1,5 m buiten de kroonprojectie, zie afb. 6. Mogelijk is dit een knelpunt voor behoud van de bomen.

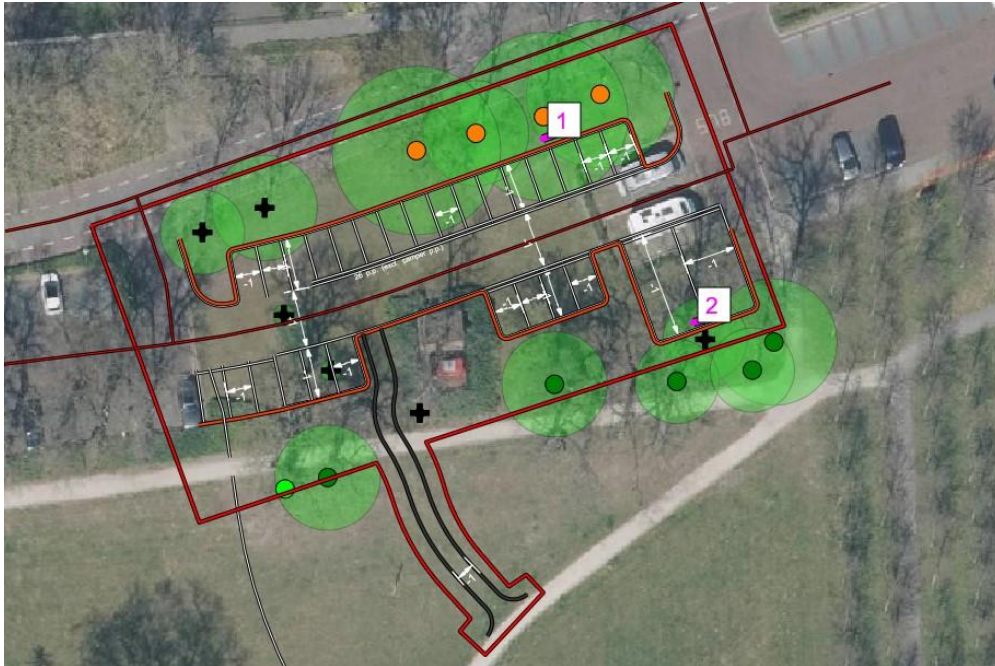
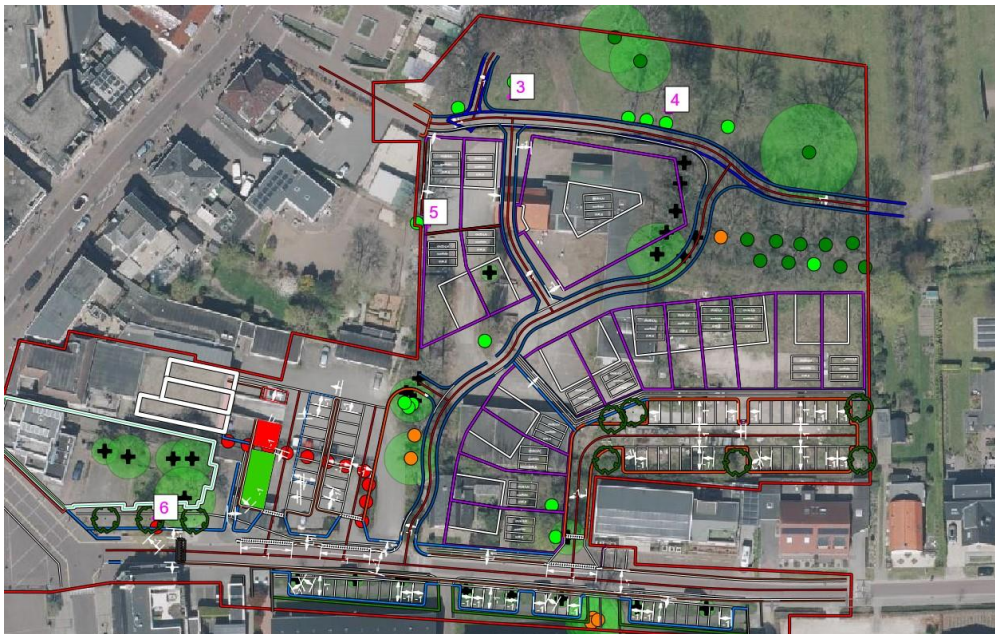
### Bijlage 3. Overzichtskaart locatie proefsleuven

De locaties van de proefsleuven (wit vierkant met nr.) zijn verdeeld over het projectgebied zodat deze een representatief beeld vormen van de beworteling.

Proefsleuf op rand toekomstige parkeerplaats. Weinig beworteling aanwezig. Aanleggen parkeerplaats kan zonder grote wortelschade.
