# ASBESTINVENTARISATIERAPPORT

## TYPE A Bouwwerken

**Woningen en schuren  
Veldweg 7  
8181 LP HEERDE**

**Projectnummer** : 15121030

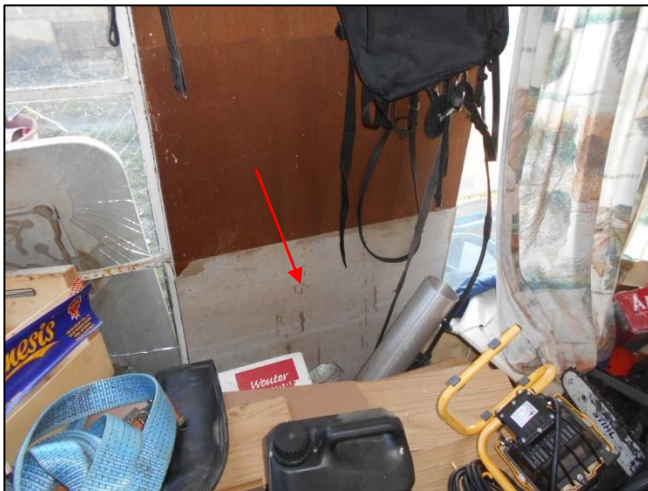
Foto 49: Schuur 1: Binnenzijde: Vlakke plaat (M04AZ)

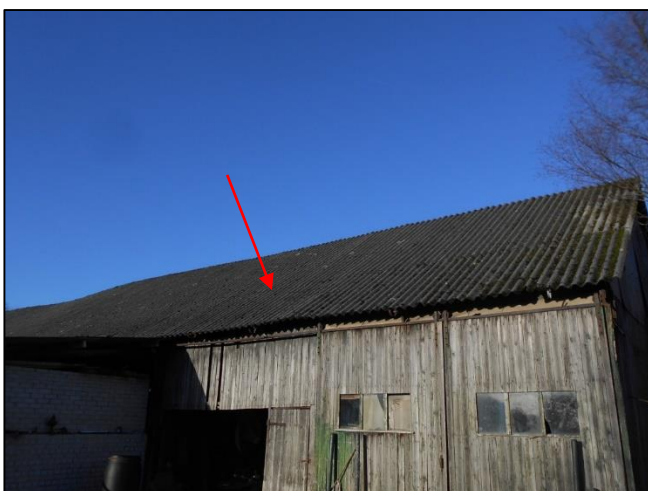
Foto 53: Schuur 2: Golfplaten dak (M03AZ)

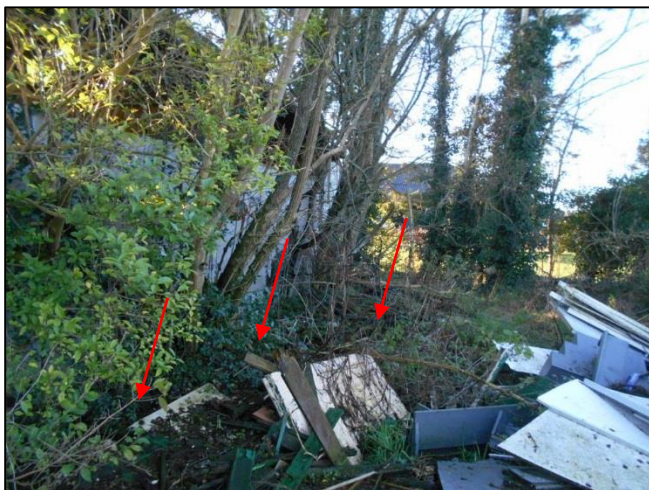
Foto 63: Naast schuur 2: Restanten wandbeplating (M04AZ)

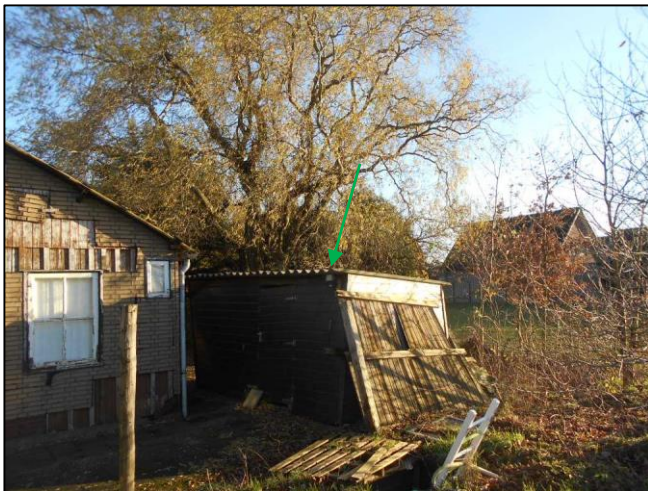
Foto 67: Schuur naast woning 4: Golfplaten dak (Asbestvrij)

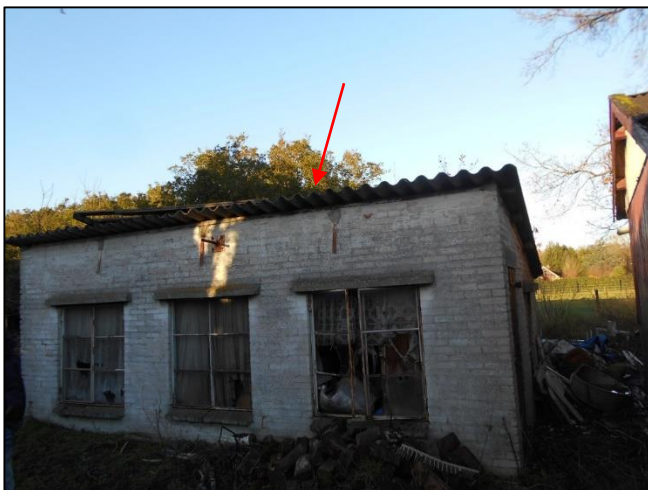
Foto 69: Schuur 3: Golfplaten dak (M03AZ)

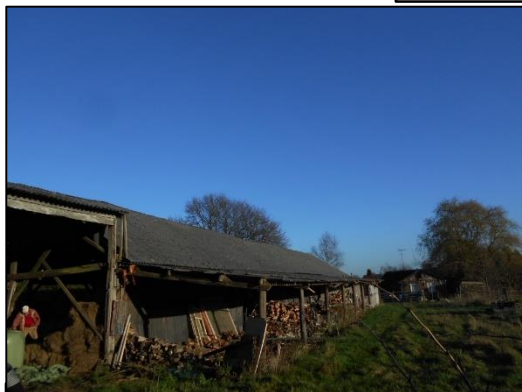
Schuur 2: Golfplaten dak (M03AZ)

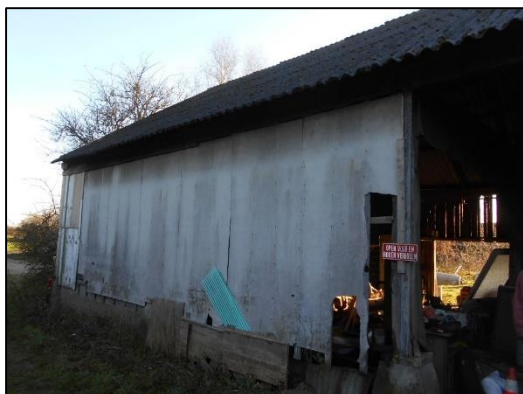
Buitenzijde schuur 2:  
Wandbeplating (M04AZ)

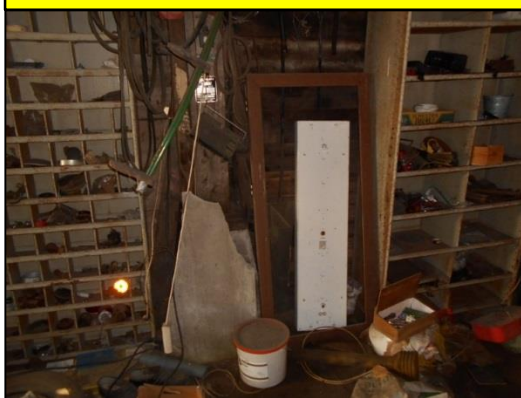
Binnenzijde schuur 2:  
 Wandbeplating (M04AZ)

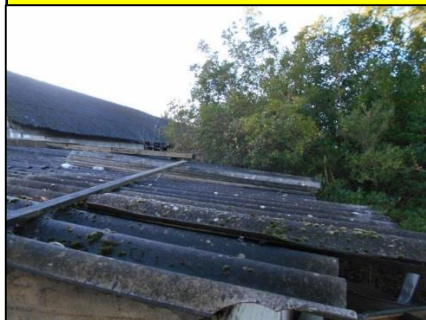
Houtopslag:  
Golfplaten dak (M04AZ)
