# ASBESTINVENTARISATIERAPPORT

**Woningen en schuren  
Veldweg 7  
8181 LP HEERDE**

**Projectnummer** : 15121030

**Datum inventarisatie** : 9 december 2015

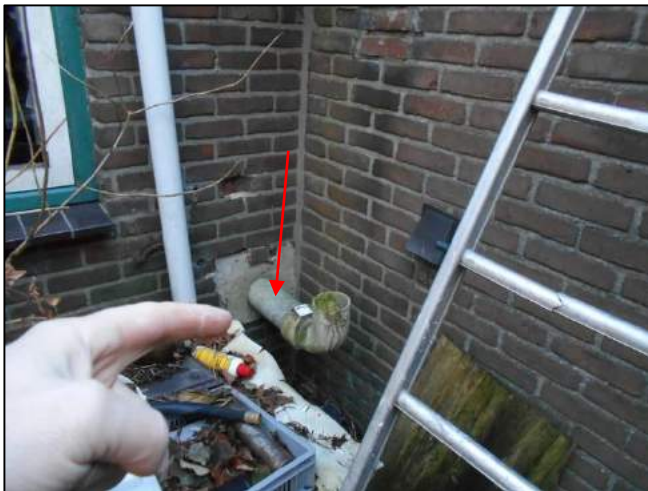
Foto 7: Afgebrande woning: Rookgasafvoer (M01AA)

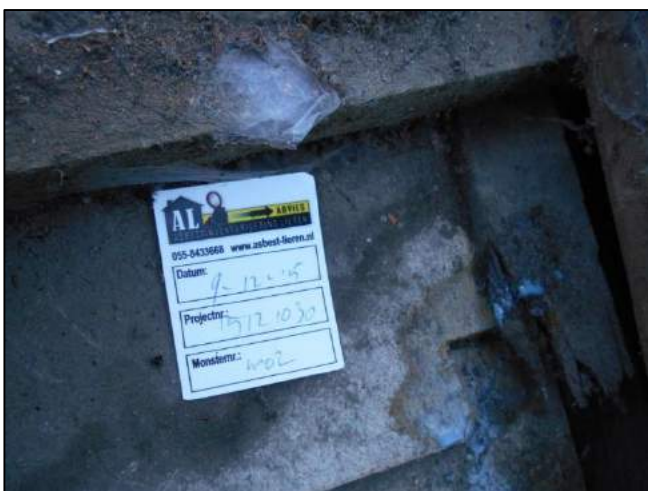
Foto 11: Woning 1: Dakbeschoot (M02AA)

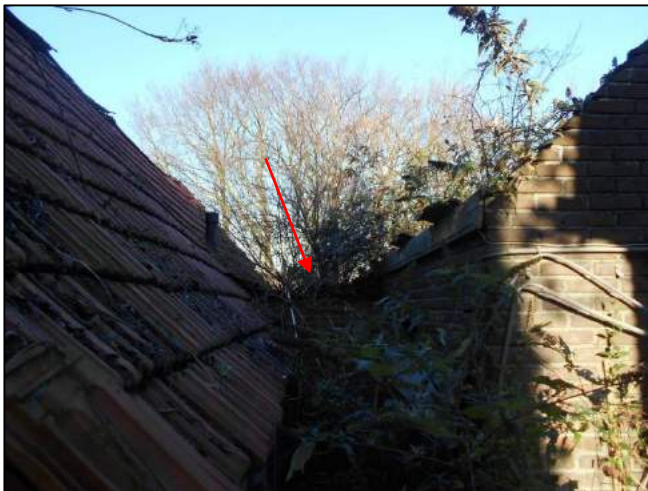
Foto 31: Woning 2: Golfplaten afdak (M03AA)

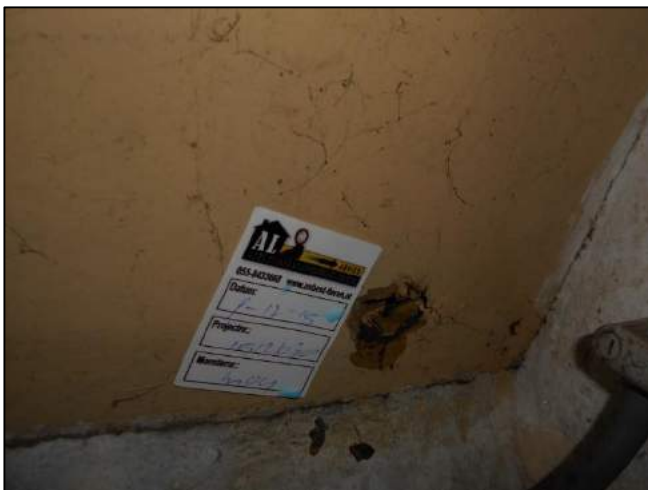
Foto 33: Woning 2: Bergruimte: Vlakke plaat (M04AA)

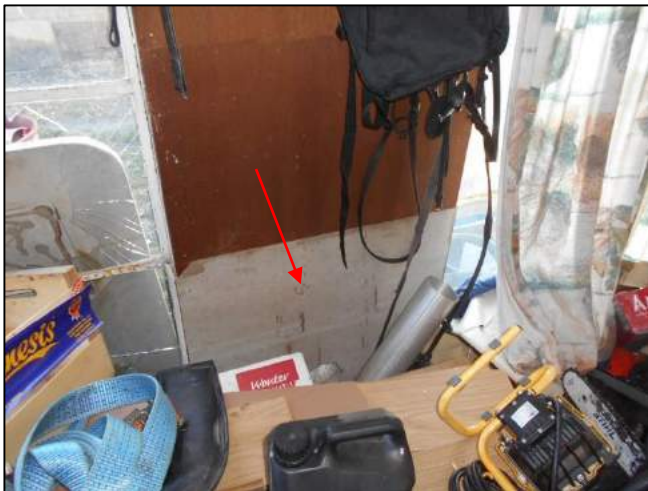
Foto 49: Schuur 1: Binnenzijde: Vlakke plaat (M04AZ)

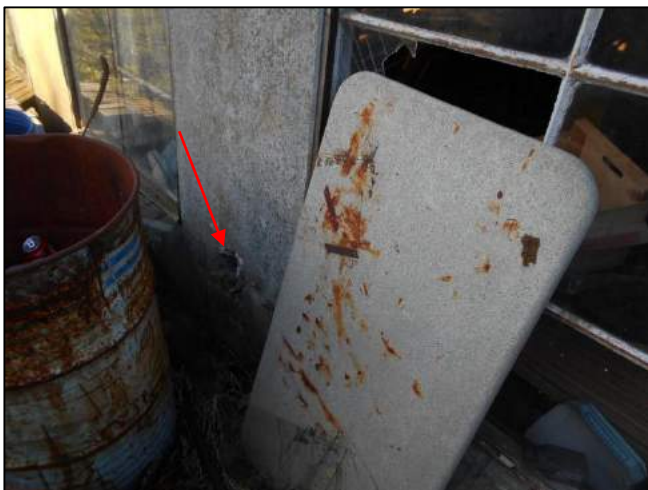
Foto 51: Schuur 1: Buitenzijde: Buis (M01AZ)

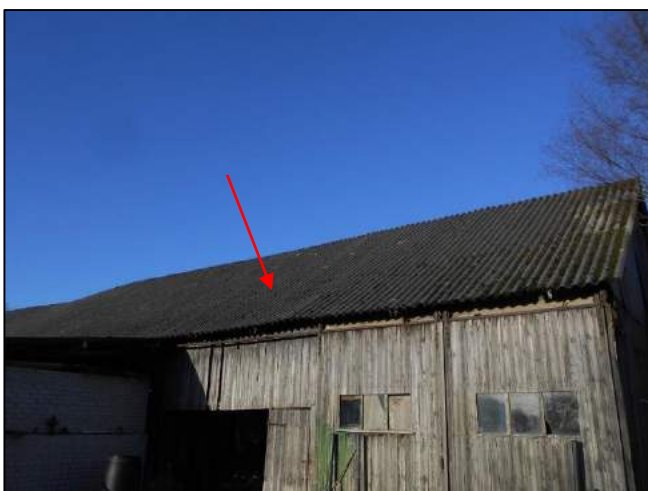
Foto 53: Schuur 2: Golfplaten dak (M03AZ)

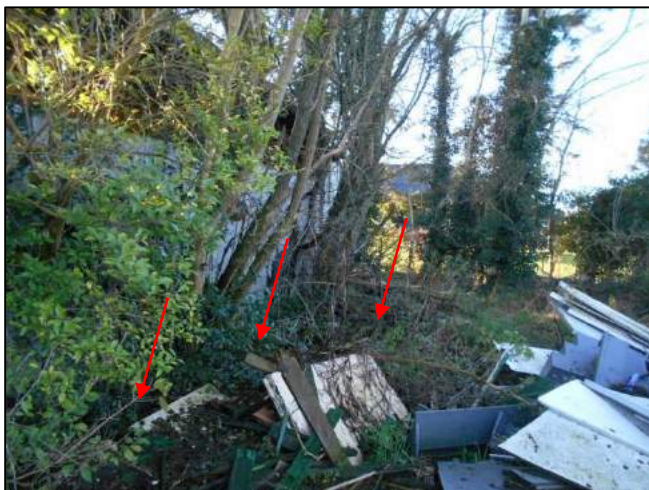
Foto 63: Naast schuur 2: Restanten wandbeplating (M04AZ)

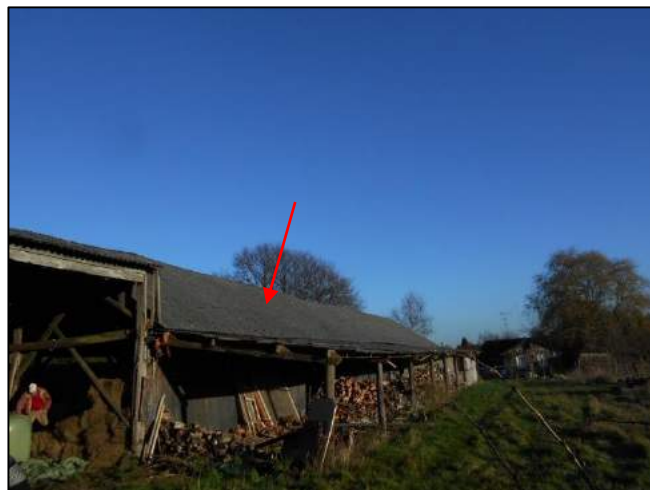
Foto 64: Schuur 2: Golfplaten dak (M03AZ)

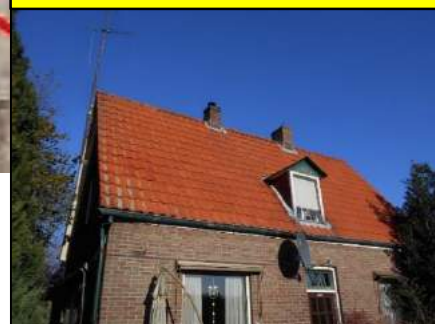
Woning 1: Dakbeschot en zijwangen  
(M02AA)

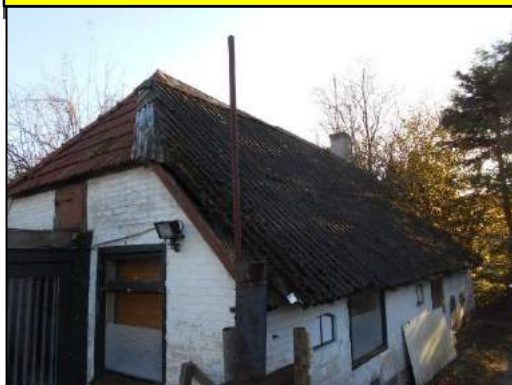
Woning 2: Golfplaten dak en afdak  
(M03AA)

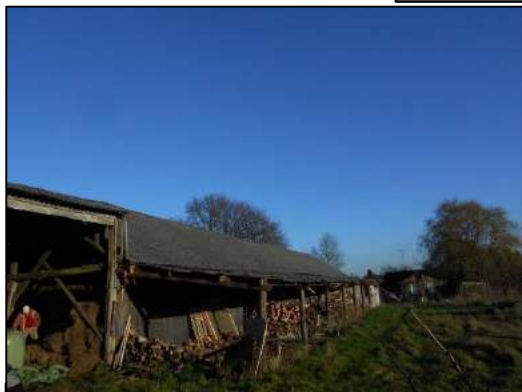
Schuur 2: Golfplaten dak (M03AZ)

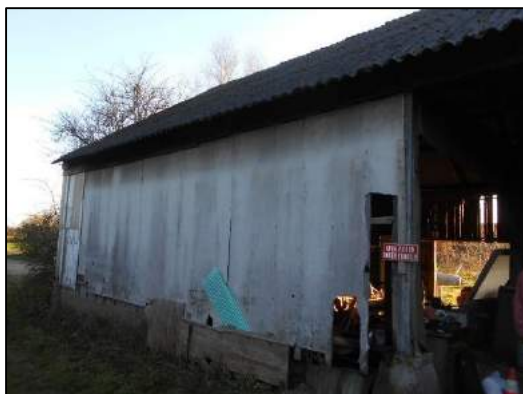
Buitenzijde schuur 2:  
Wandbeplating (M04AZ)

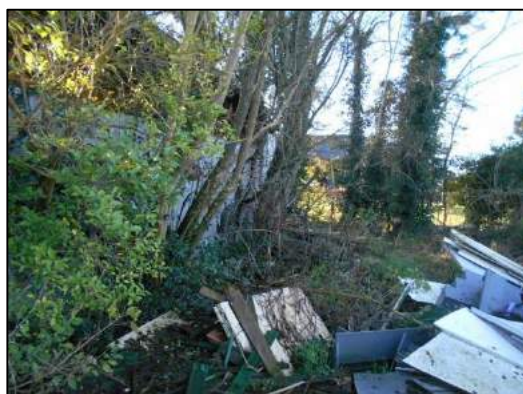
Buitenzijde schuur 2:  
Restanten wandbeplating (M04AZ)

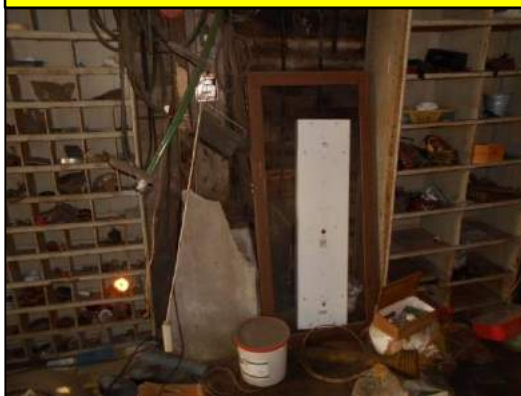
Binnenzijde schuur 2:  
 Restant vlakke plaat (Los) (M04AZ)

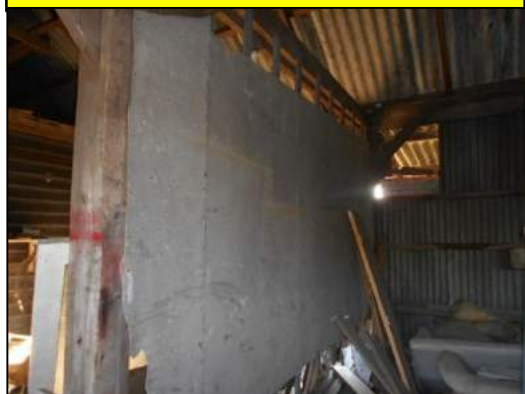
Binnenzijde schuur 2:  
 Wandbeplating (M04AZ)
