Verkendend asbestonderzoek in  
bodem ter plaatse van:

**Winterdijk 26-28  
te Oosterwolde**

**211276**

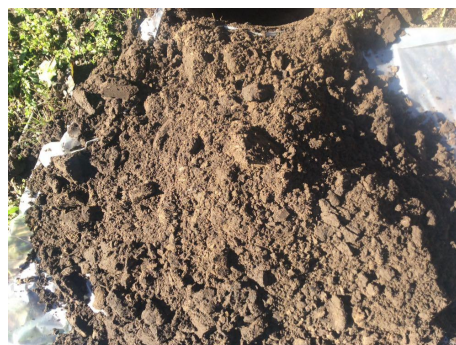
meetpunt Ip13, laag 0-50  
30176165

| erf / cm tov maaiveld | |
|---|---|
| 30x33cm, zand, matig fijn, zwak siltig, zwak humeus, neutraal zwart, bruin, sporen baksteen, schep | |
