## ASBESTINVENTARISATIE

| PROJECTGEGEVENS | |
|---|---|
| Type object | het achterhuis, de opstallen en het terrein |
| Locatie onderzoek | Zuiderzeestraatweg 124<br>Oldebroek |
| Projectnummer | 201181 |

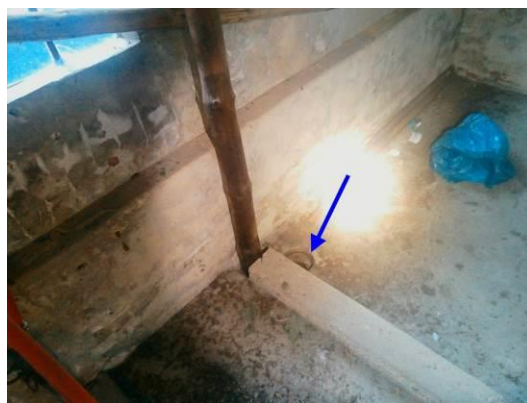
buis in vloer schuur 2 gres

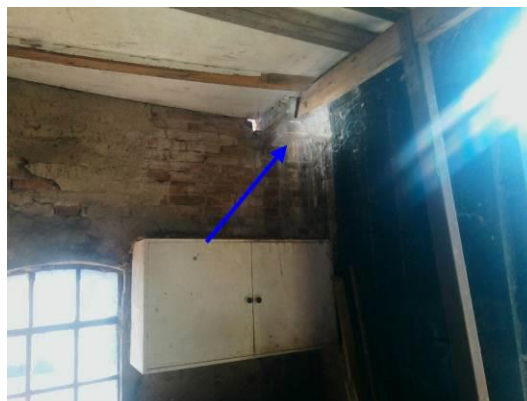
rookkanaal schuur 3 niet asbestverdacht gemetseld

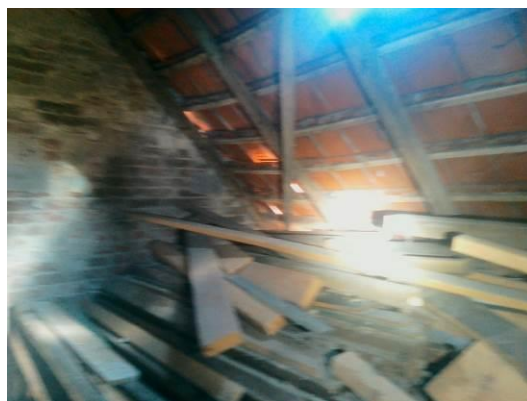
inboedel schuur 3 geen asbestverdachte materialen

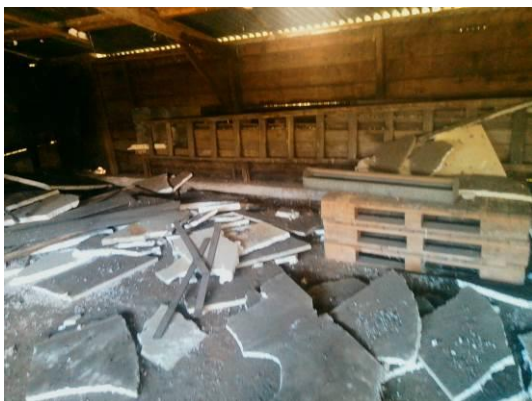
piepschuim in schuur 4 (voormalig dakbeschot)

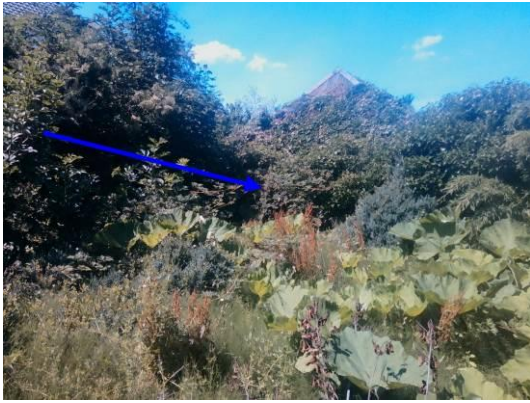
linkerzijde schuur 1 volledig begroeid

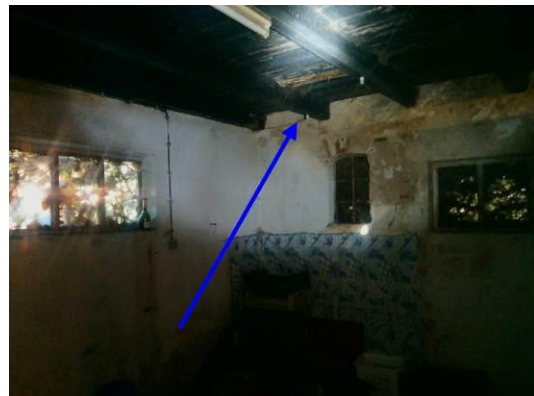
verdiepingvloer achterhuis in zeer slechte staat en niet begaanbaar

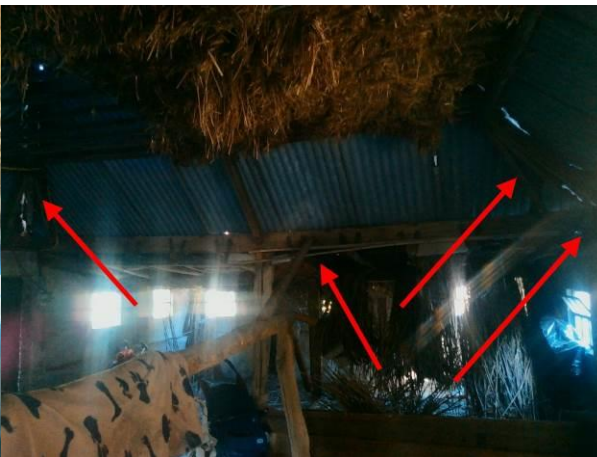
| Bronnummer | 1 |
|---|---|
| Bron | Restanten plafondbeplating tegen balklaag |
| Status | Ernstig beschadigd, maar niet verweerd |

Foto 6 | restanten plafondbeplating tegen balklaag

| Bronnummer | 1 |
|---|---|
| Advies | Saneren bij sloop of renovatie |

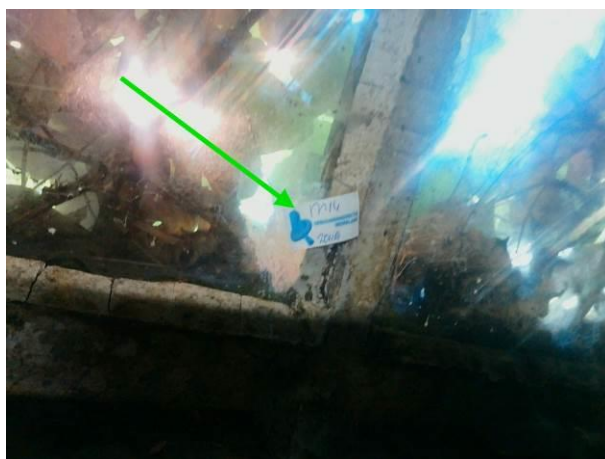
Foto 54 | stopverf /vulpasta in betonramen

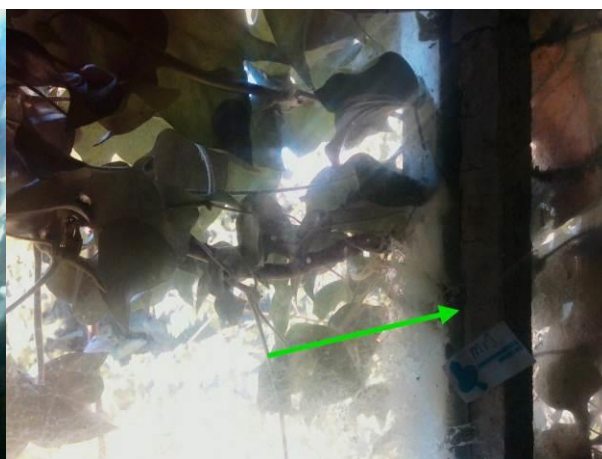
Foto 55 | stopverf /vulpasta in betonramen

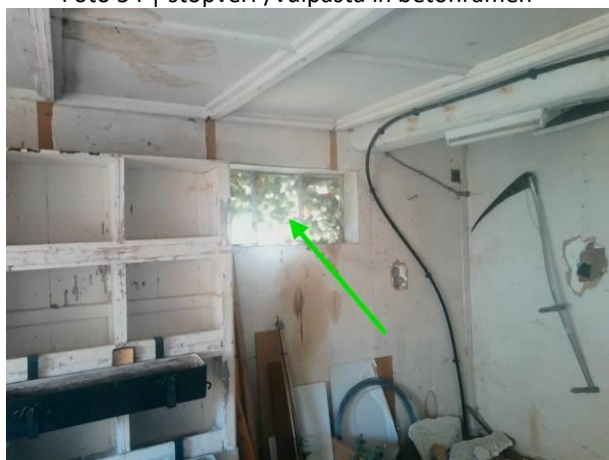
Foto 56 | stopverf /vulpasta in betonramen
