# BESTEMMINGSPLAN MISPAD 1A KUITAART

## BIJLAGEN BIJ DE TOELICHTING

## Bijlage 2a. Asbestinventarisatie

Schuur/hal, mestsilo, Sheds, grote hal en wanden/beschoeiing  
Mispad 1a  
Kuitaart

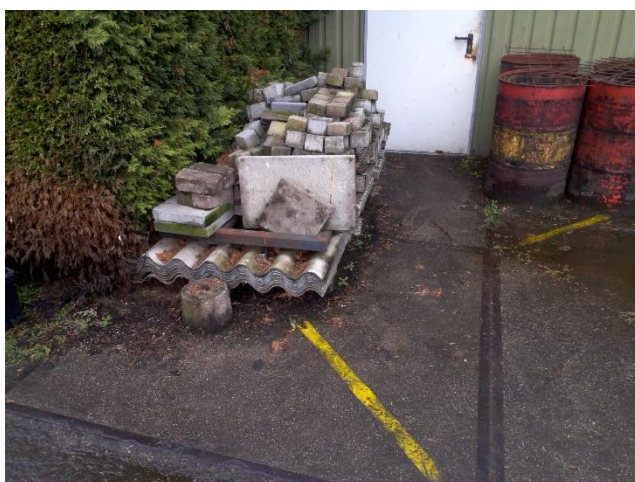
Foto 1 | Foto voor bron Golfplaat

| Wijze van verwijdering | Niet van toepassing (asbest niet aantoonbaar <0,1%) |
| Opmerking | De golfplaten zijn op een pallet gestapeld. |

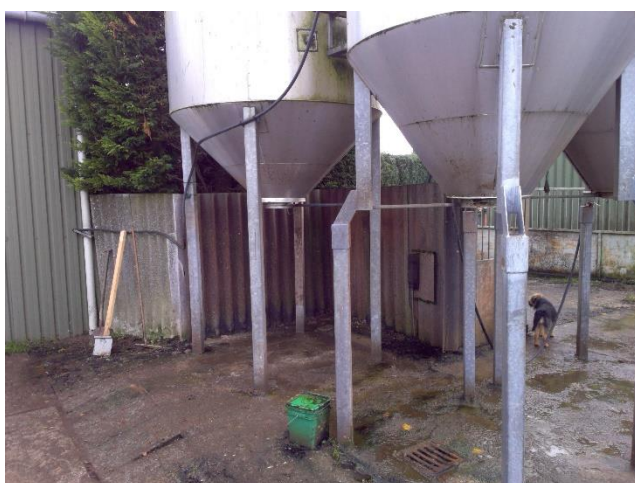
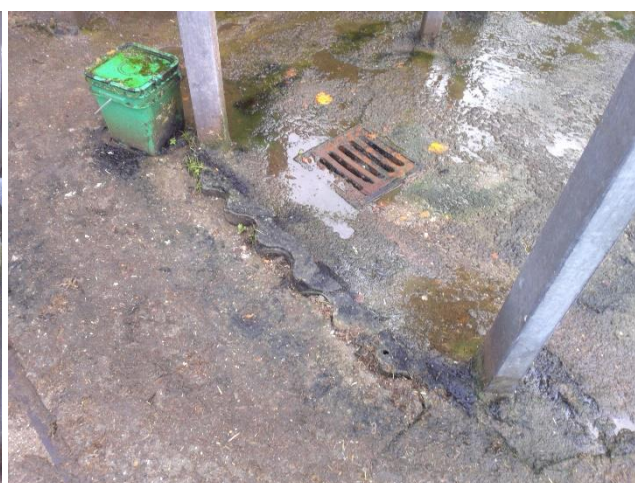
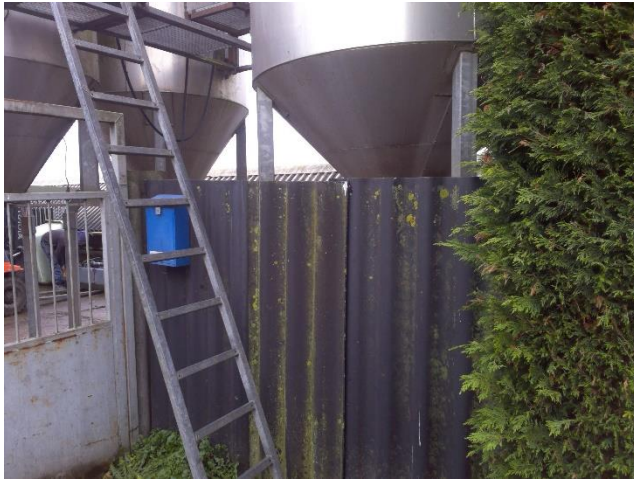
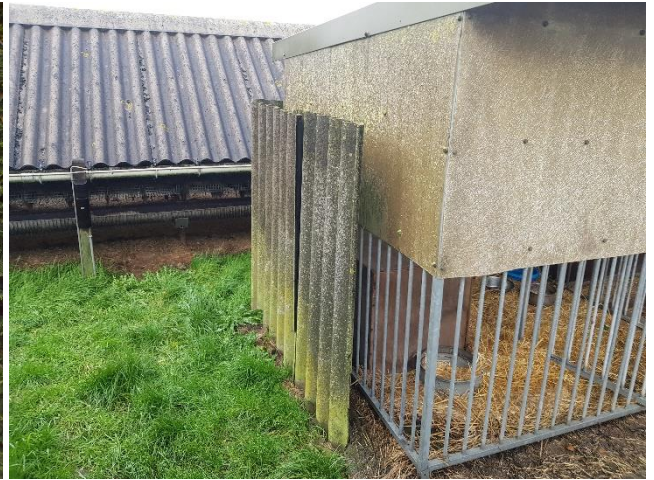
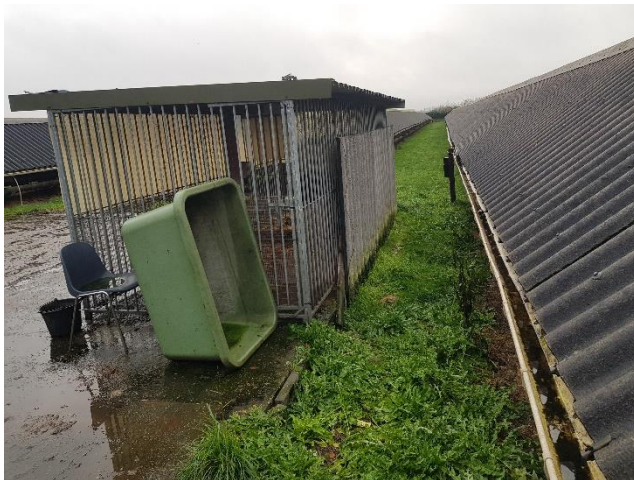
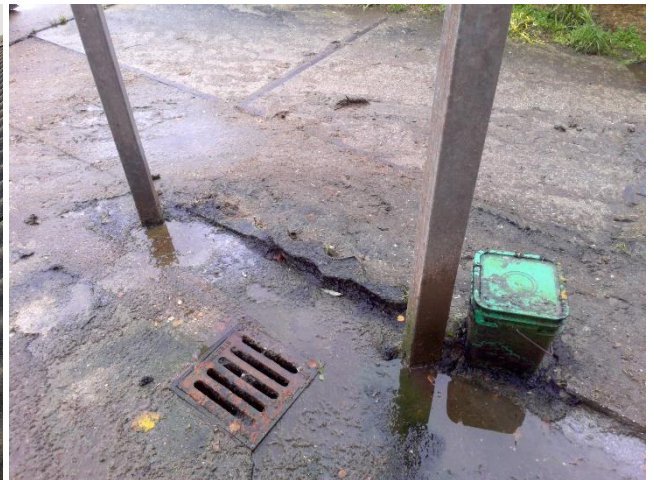
| Opmerking | De toepassing is in de vloer ingestort. Restant van ingestorte golfplaat is naast de silo zichtbaar. |

| Wijze van verwijdering | Buitensanering conform Certificatieschema voor de Procescertificaten Asbestinventarisatie en Asbestverwijdering |

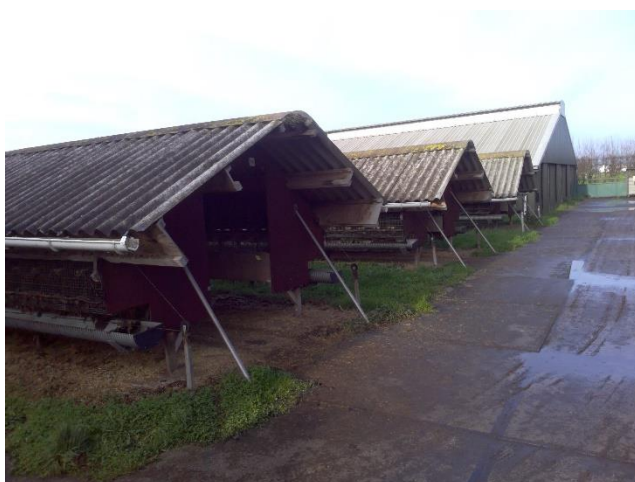
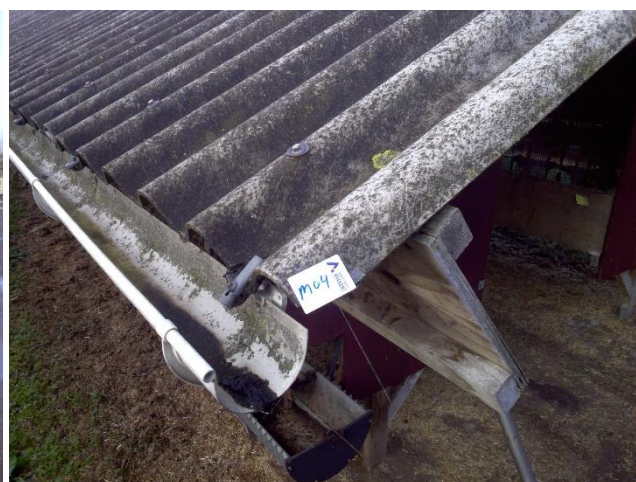
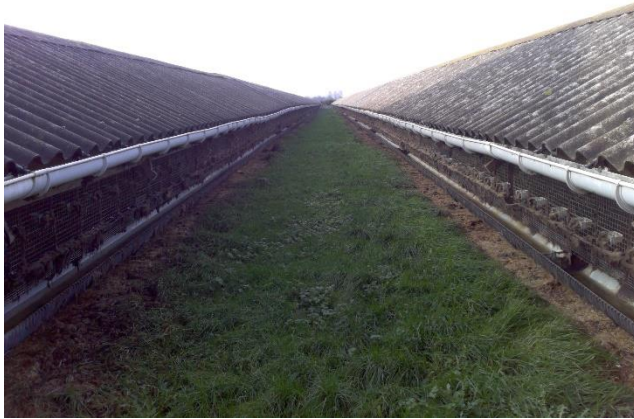
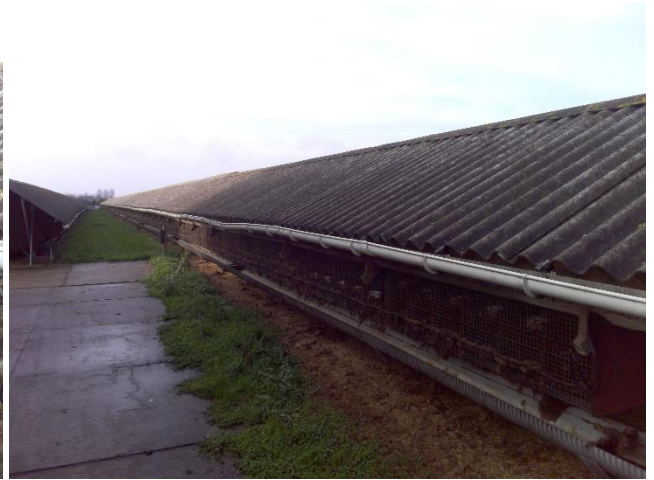
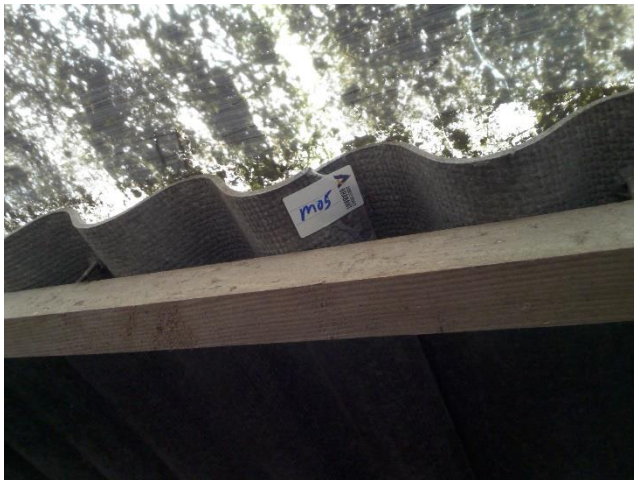
| Wijze van verwijdering | Niet van toepassing (asbest niet aantoonbaar <0,1%) |

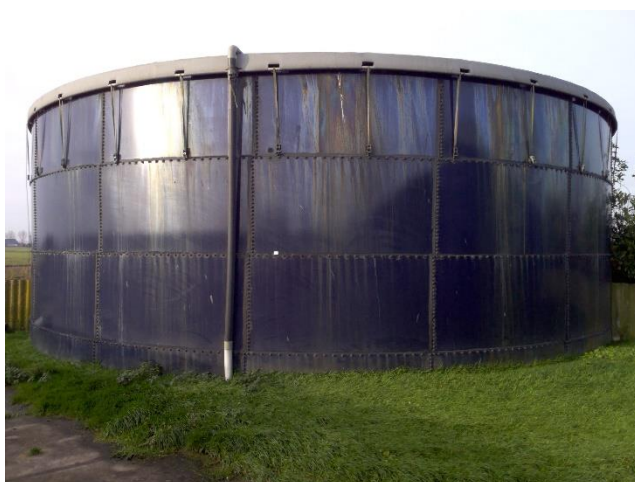
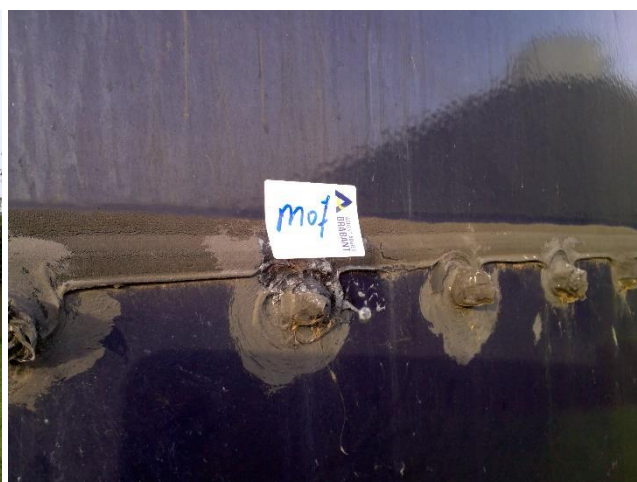
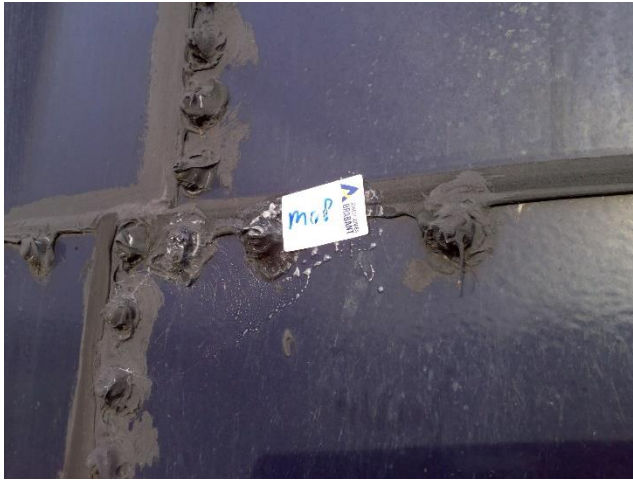
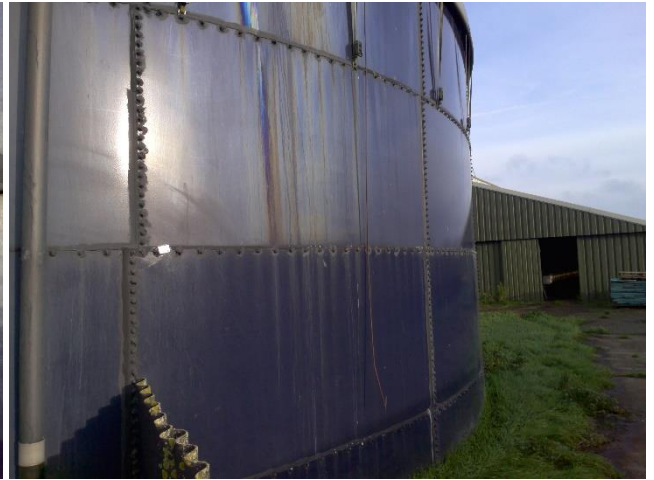
| Wijze van verwijdering | Niet van toepassing (asbest niet aantoonbaar <0,1%) |

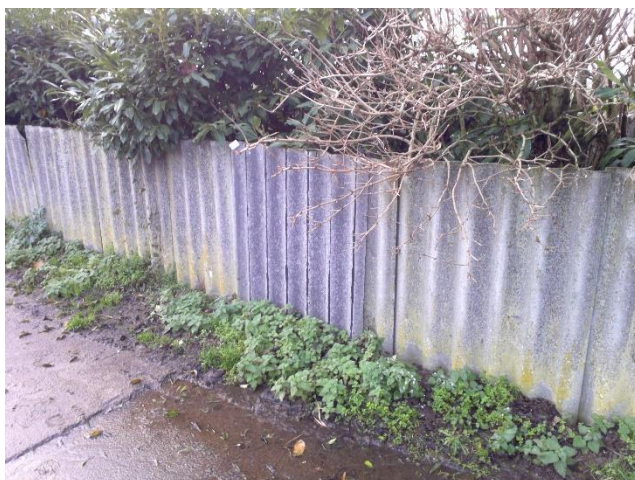
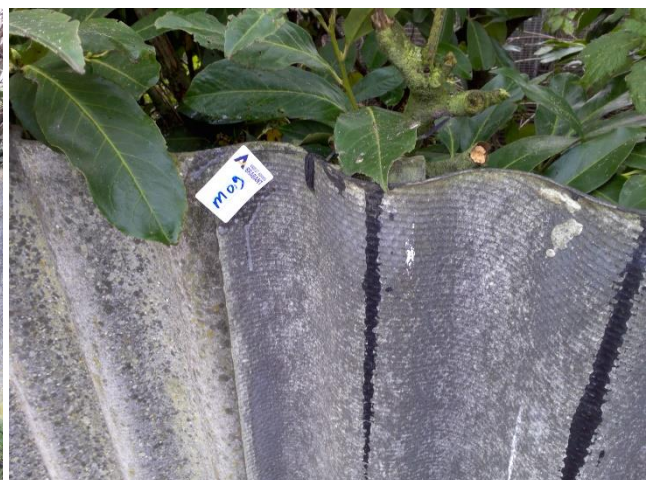
| Opmerking | Deze toepassing wijkt af van de overige wand/afscheidings en betreft hier een reparatie stuk van de wand. |

| Wijze van verwijdering | Buitensanering conform Certificatieschema voor de Procescertificaten Asbestinventarisatie en Asbestverwijdering |

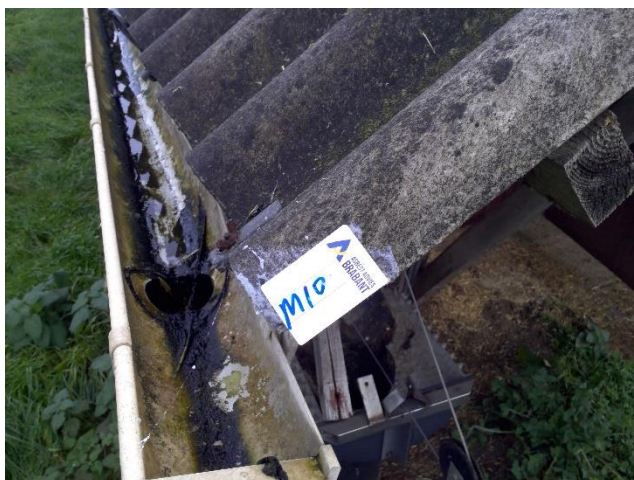
Foto 36 | Foto voor bron Golfplaat

| Wijze van verwijdering | Niet van toepassing (asbest niet aantoonbaar <0,1%) |

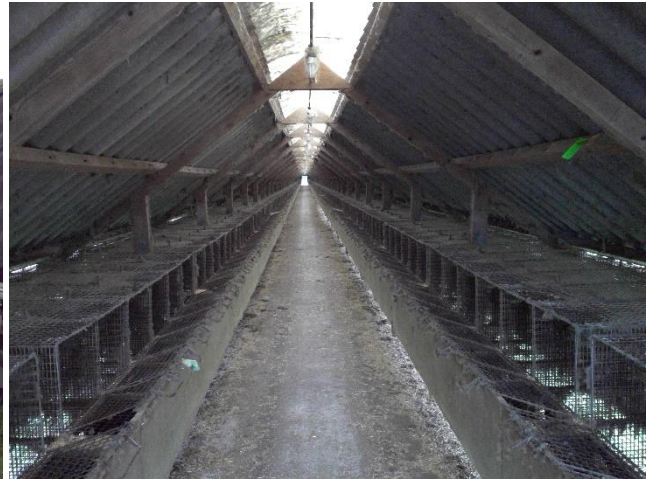
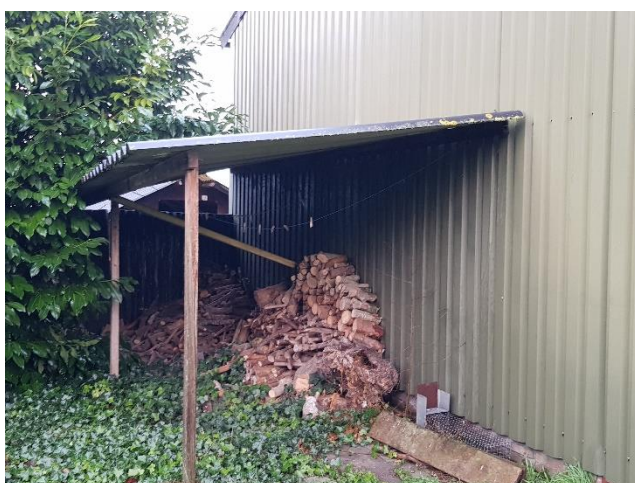
Foto 39 | Foto voor bron Golfplaat

| Omschrijving materiaal | Golfplaat |
| Analyseresultaat | 10 - 15 % Chrysotiel |
| Locatie vindplaats | Afdak tegen hal |
| Geschatte hoeveelheid | 14 m <sup>2</sup> |
| Graad / mate van verwerking | Licht verweerd |
| Graad / mate van beschadiging | Licht beschadigd |
| Risicoklasse | 2 |

Foto 40 | Foto voor bron Golfplaat

| Wijze van verwijdering | Buitensanering conform Certificatieschema voor de Procescertificaten Asbestinventarisatie en Asbestverwijdering |

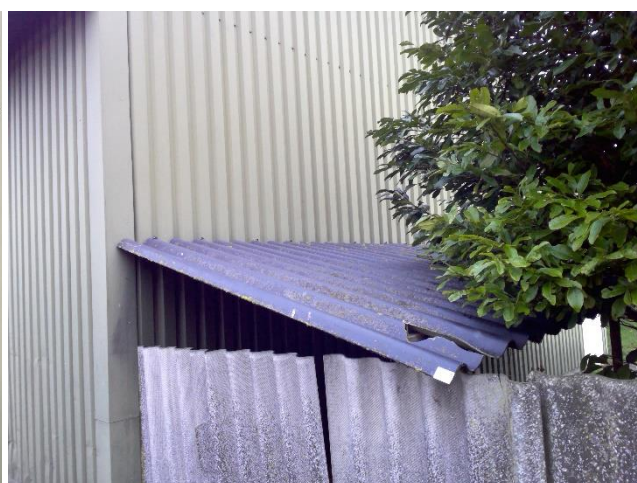
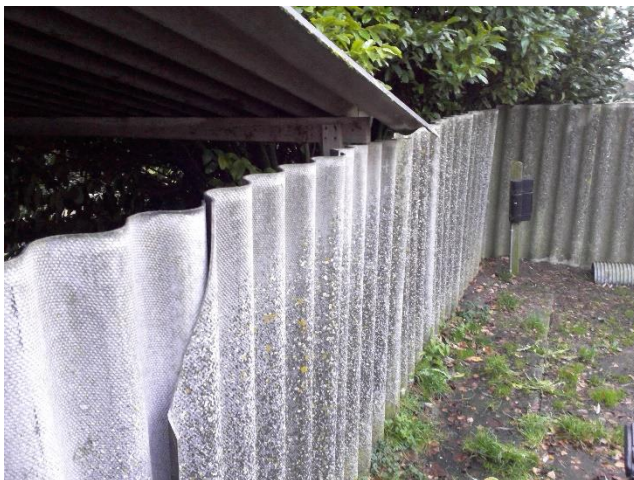
Foto 41 | Foto voor bron Golfplaat

| Omschrijving materiaal | Golfplaat |
| Analyseresultaat | 10 - 15 % Chrysotiel |
| Locatie vindplaats | Wand/afscheiding langs erfgrans sheds 3, 2 en 1 |
| Geschatte hoeveelheid | 260 m <sup>2</sup> |
| Graad / mate van beschadiging | Licht beschadigd |
| Risicoklasse | 2 |
| Opmerking | De toepassing is ingegraven over ca. 123 m <sup>1</sup> . De zichtbare hoogte van deze golfplaten is ca. 1,8 m <sup>1</sup> |

Foto 42 | Foto voor bron Golfplaat

| Wijze van verwijdering | Buitensanering conform Certificatieschema voor de Procescertificaten Asbestinventarisatie en Asbestverwijdering |

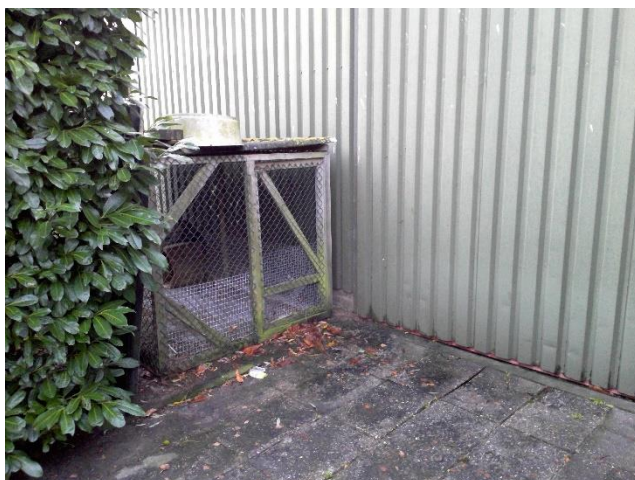
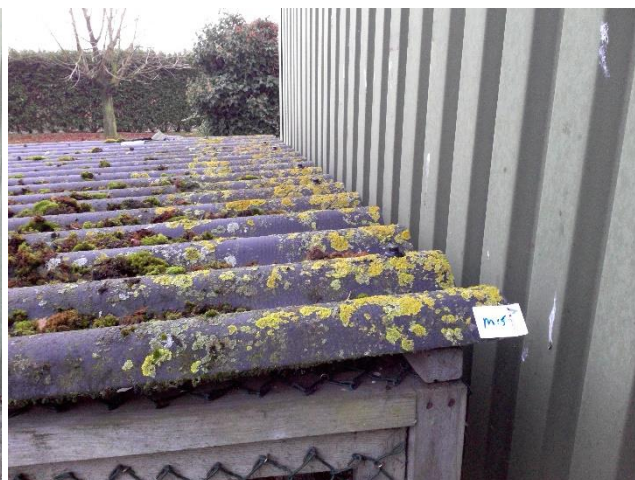
Foto 46 | Foto voor bron Golfplaat

Foto 47 | Foto voor bron Golfplaat

| Omschrijving materiaal | Golfplaat (incl nokstukken/windveren) |
| Analyseresultaat | 10 - 15 % Chrysotiel |
| Locatie vindplaats | Dak schuur 1 langs erfgrans/shed 3 |
| Geschatte hoeveelheid | 6 m <sup>2</sup> |
| Graad / mate van beschadiging | Licht beschadigd |
| Risicoklasse | 2 |

| Wijze van verwijdering | Buitensanering conform Certificatieschema voor de Procescertificaten Asbestinventarisatie en Asbestverwijdering |

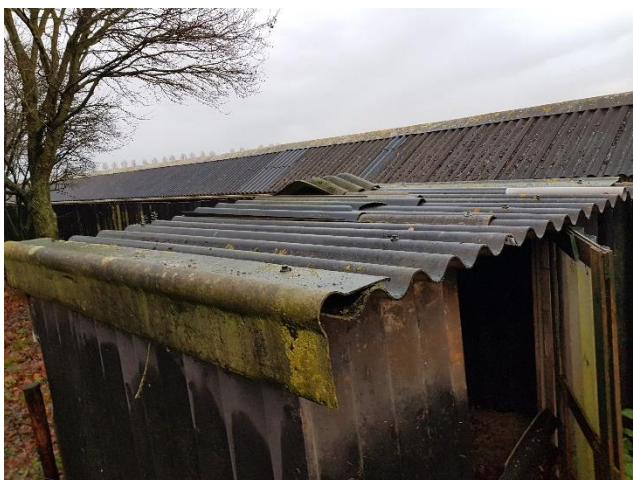
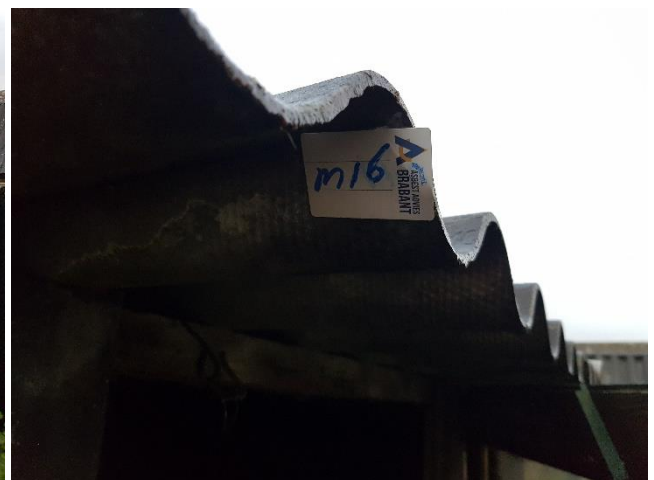
Foto 48 | Foto voor bron Golfplaat

Foto 49 | Foto voor bron Golfplaat

| Omschrijving materiaal | Golfplaat |
| Analyseresultaat | 10 - 15 % Chrysotiel |
| Locatie vindplaats | Wand schuur langs erfgrens/shed 3 |
| Geschatte hoeveelheid | 11,5 m <sup>2</sup> |
| Graad / mate van beschadiging | Licht beschadigd |
| Risicoklasse | 2 |

| Wijze van verwijdering | Buitensanering conform Certificatieschema voor de Procecertificaten Asbestinventarisatie en Asbestverwijdering |

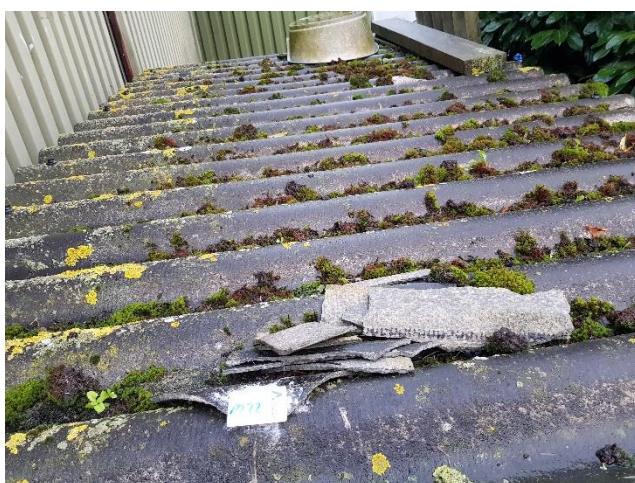
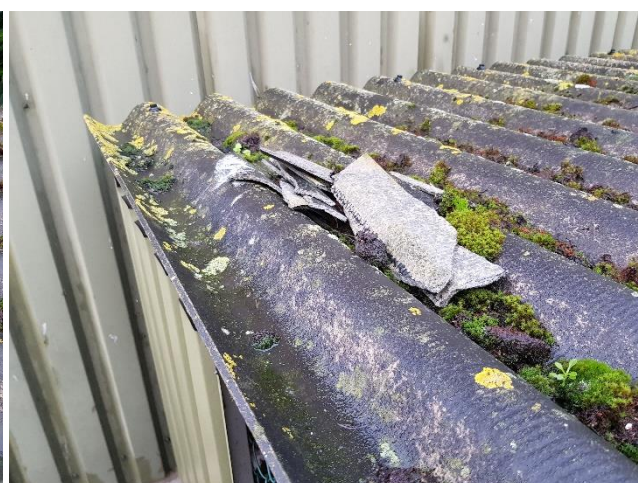
Foto 52 | Foto voor bron Golfplaat (restant)

Foto 53 | Foto voor bron Golfplaat (restant)

| Wijze van verwijdering | Buitensanering conform Certificatieschema voor de Procecertificaten Asbestinventarisatie en Asbestverwijdering |

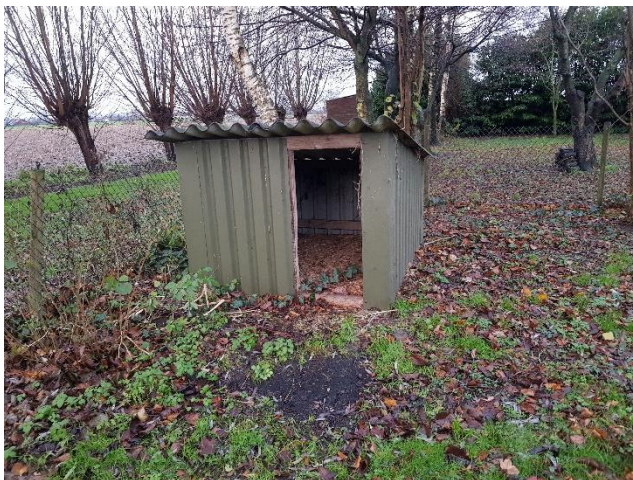
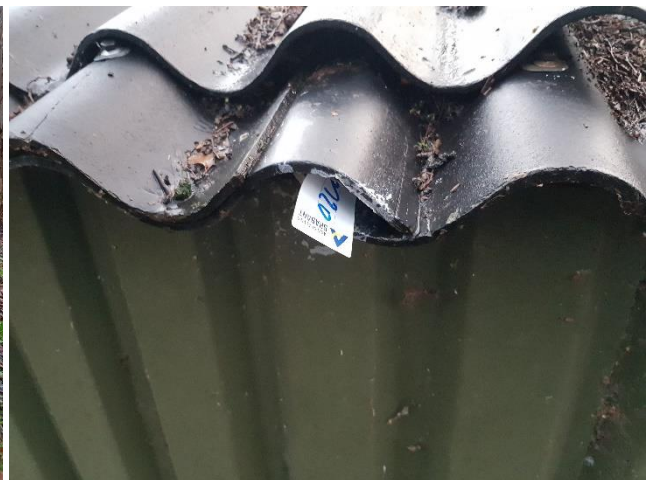
Foto 54 | Foto voor bron Golfplaat

Foto 55 | Foto voor bron Golfplaat

| Wijze van verwijdering | Los asbesthoudend materiaal direct verpakken |

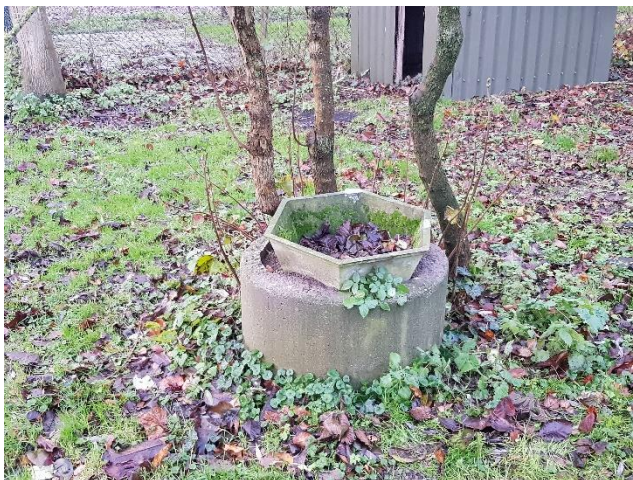
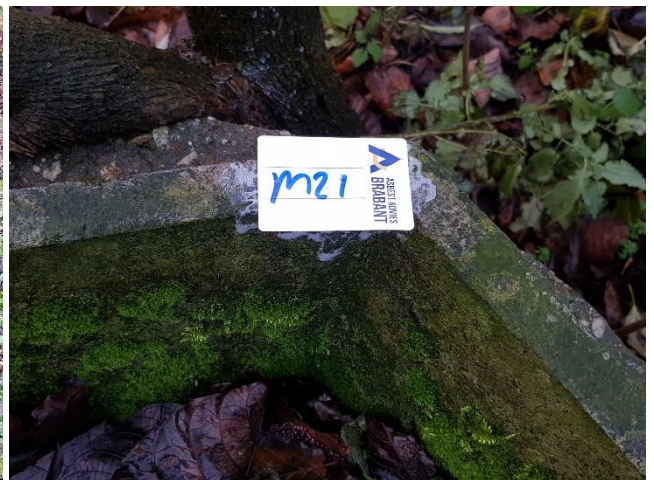
Foto 56 | Foto voor bron Vormstuk (plantenbak)

Foto 57 | Foto voor bron Vormstuk (plantenbak)

| Opmerking | Het dak is voorzien van enkele lichtplaten |

| Wijze van verwijdering | Buitensanering conform Certificatieschema voor de Procescertificaten Asbestinventarisatie en Asbestverwijdering |

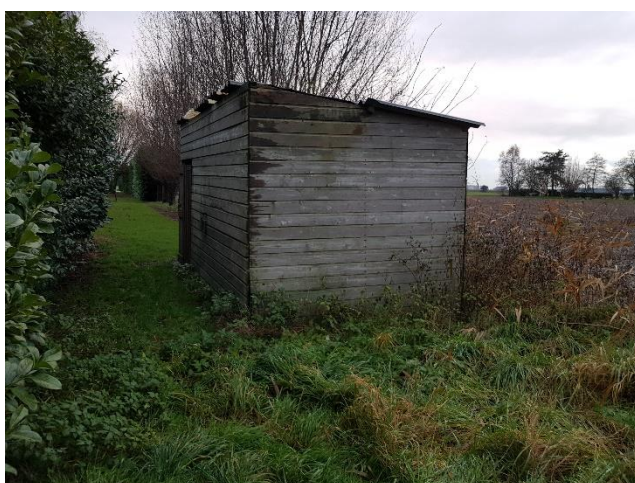
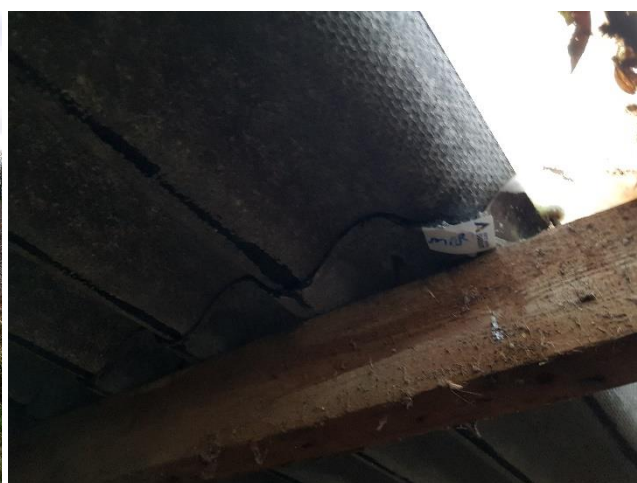
Foto 58 | Foto voor bron Golfplaat

Foto 59 | Foto voor bron Golfplaat

| Opmerking | De opgegeven hoeveelheid betreft hier de oppervlakte waar de restanten op de vloer zijn aangetroffen. De toepassing kan, onder voorwaarden (art. 22 lid.11) , als openluchtconditie worden beschouwd (zie Staatscourant 2018- 68771-schema-pub-6-dec-2018. Echter dit is enkel van toepassing indien a - De toepassingen los liggen of door middel van demontage te verwijderen zijn, waarbij breuk van de asbesttoepassing wordt voorkomen; en b - de gehele bovengelegen asbesthoudende dakafwerking verwijderd moet zijn. |

| Wijze van verwijdering | Buitensanering conform Certificatieschema voor de Procescertificaten Asbestinventarisatie en Asbestverwijdering |

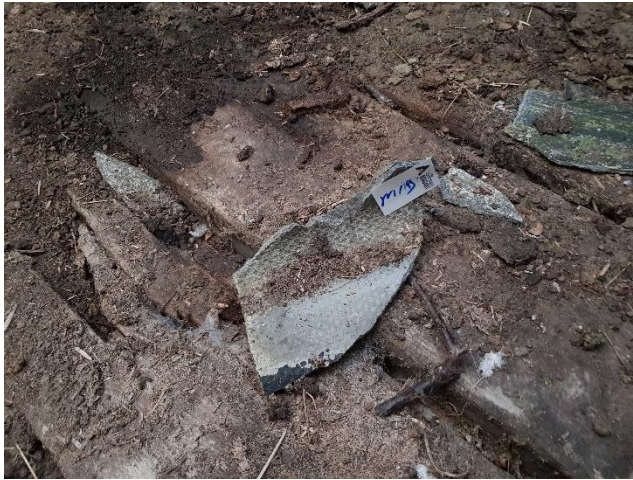
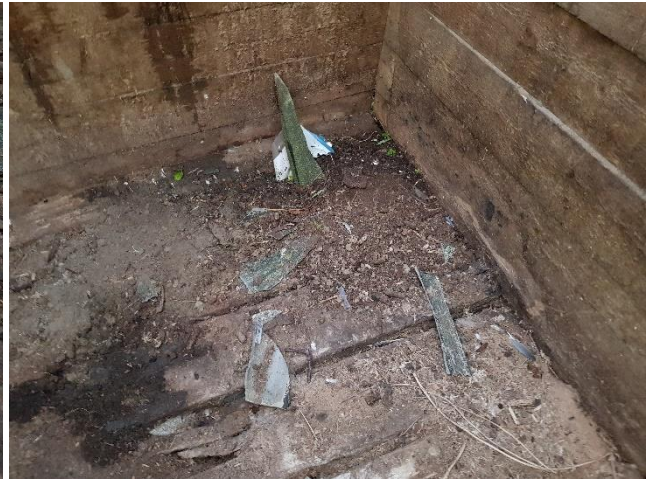
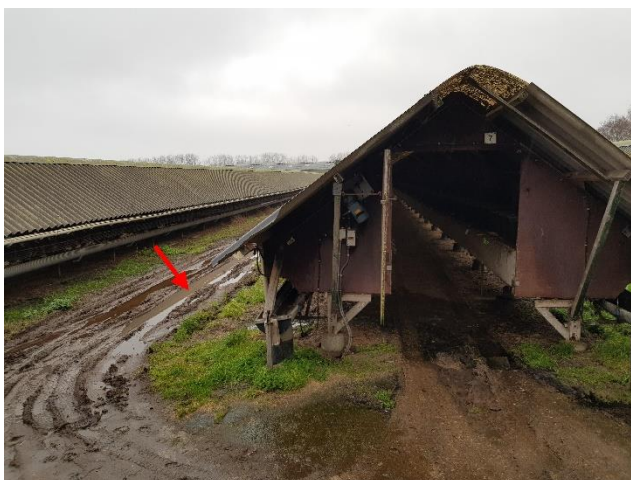
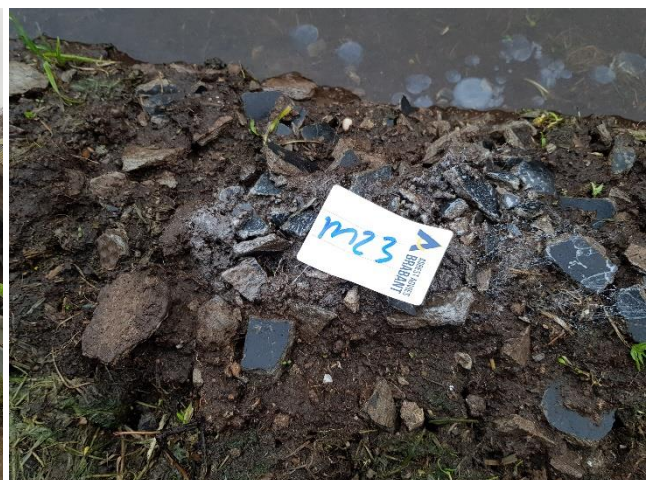
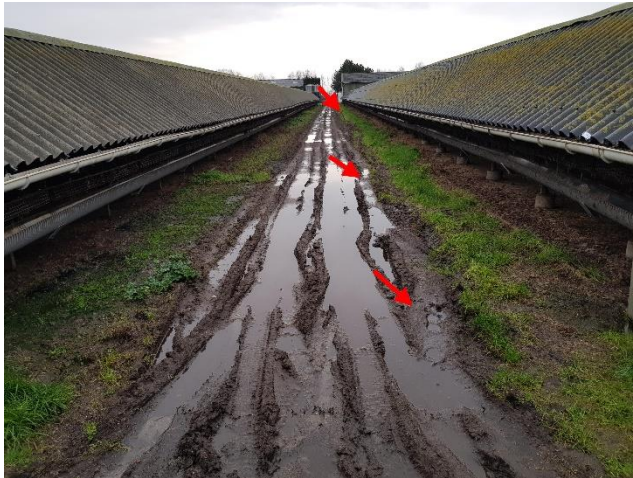
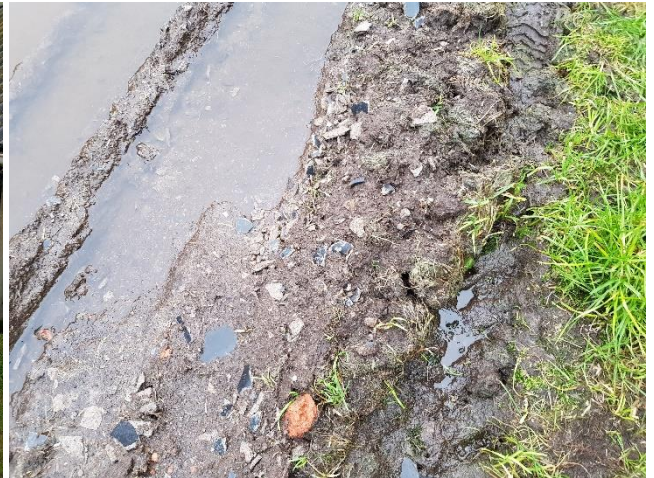
Foto 60 | Foto voor bron Golfplaat (restant)

Foto 61 | Foto voor bron Golfplaat (restant)

| Opmerking | De opgegeven hoeveelheid betreft de oppervlakte waarbij restanten (golfplaat) op het onverharde met vegetatie begroeid maaiveld is aangetroffen. |

| Wijze van verwijdering | Buitensanering conform Certificatieschema voor de Procescertificaten Asbestinventarisatie en Asbestverwijdering |

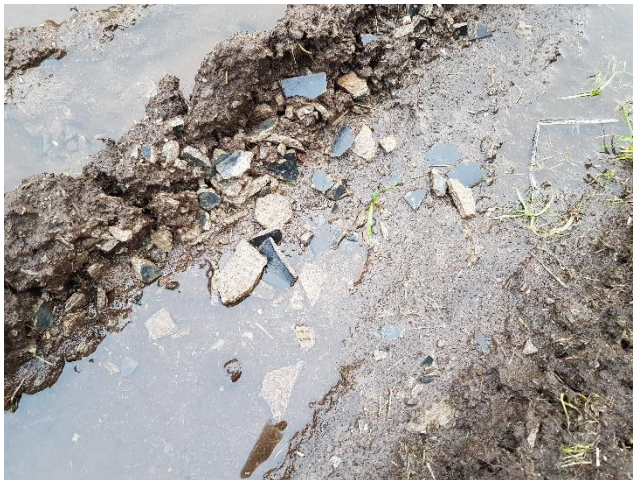
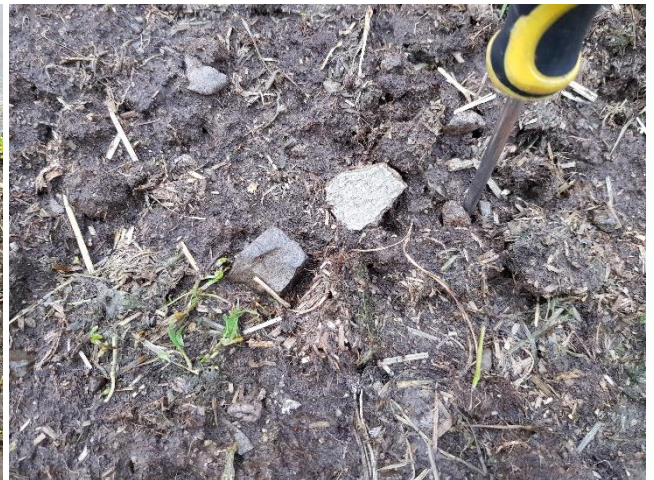
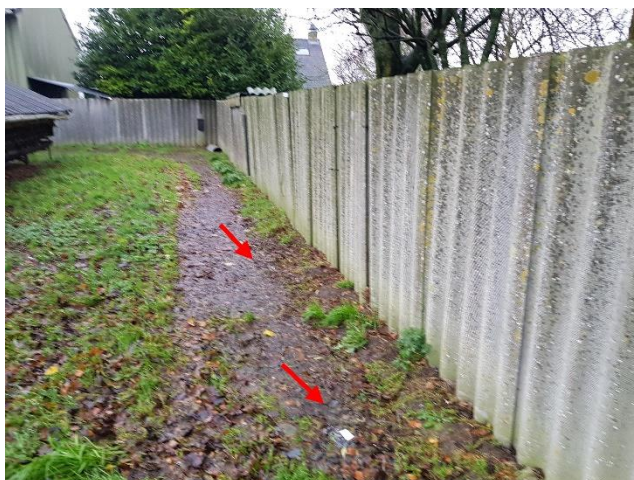
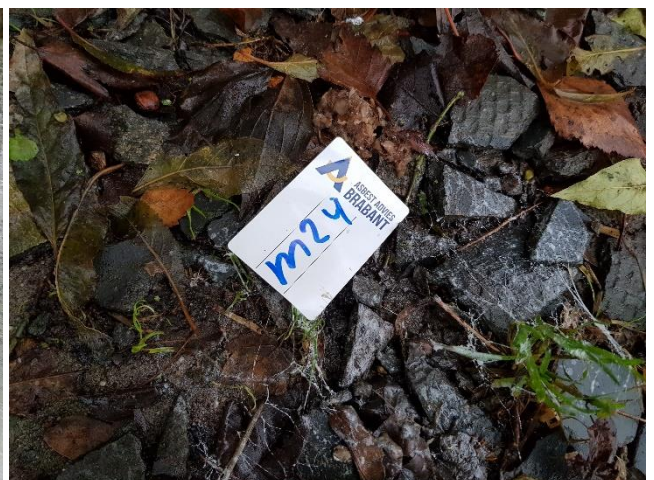
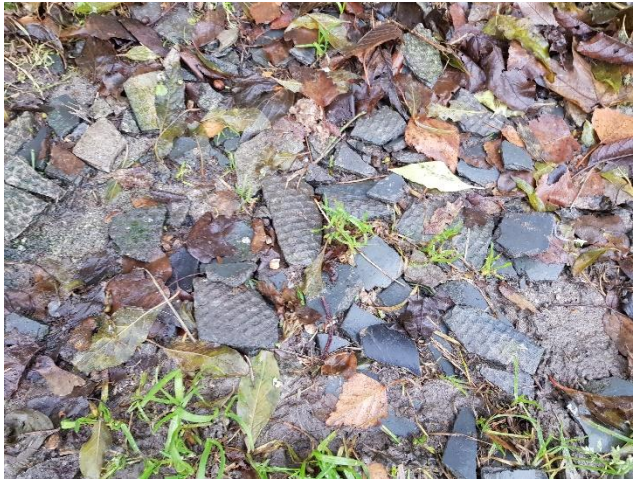
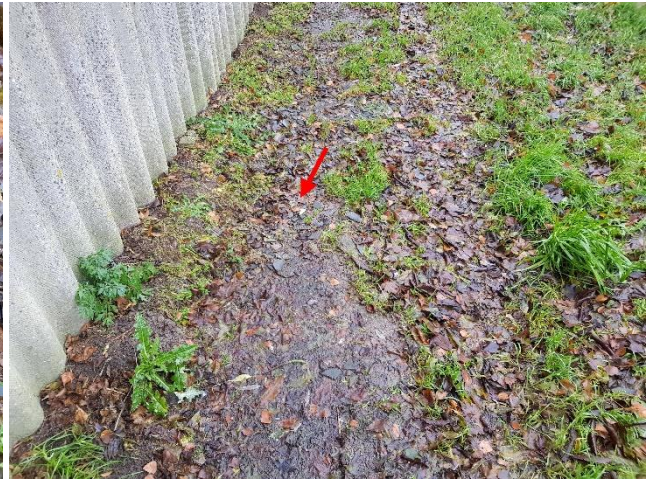
Foto 62 | Foto voor bron Golfplaat (verontreiniging)

Foto 63 | Foto voor bron Golfplaat (verontreiniging)

Foto 64 | Foto voor bron Golfplaat (verontreiniging)

Foto 65 | Foto voor bron Golfplaat (verontreiniging)

Foto 66 | Foto voor bron Golfplaat (verontreiniging)

Foto 67 | Foto voor bron Golfplaat (verontreiniging)

| Opmerking | De opgegeven hoeveelheid betreft de oppervlakte waarbij restanten (golfplaat) op het deels verharde en onverharde met vegetatie begroeid maaiveld is aangetroffen. |

| Wijze van verwijdering | Buitensanering conform Certificatieschema voor de Procescertificaten Asbestinventarisatie en Asbestverwijdering |

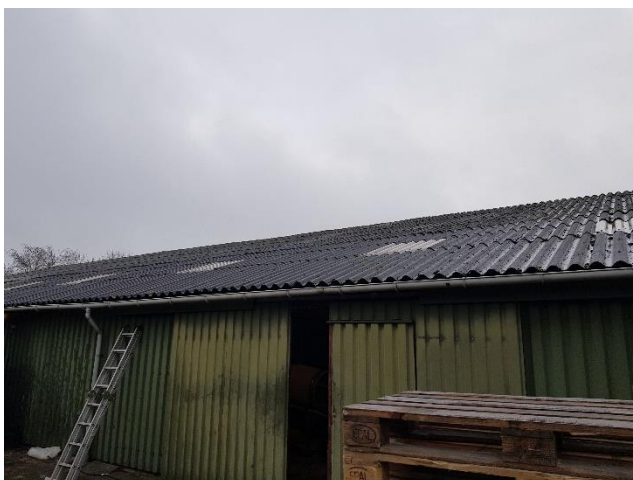
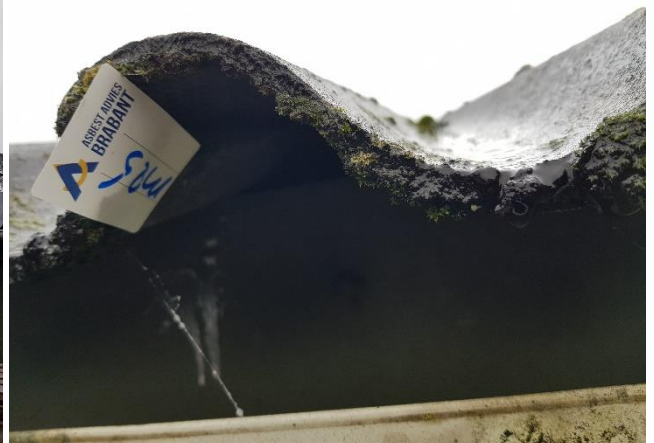
Foto 68 | Foto voor bron Golfplaat (verontreiniging)

Foto 69 | Foto voor bron Golfplaat (verontreiniging)

Foto 70 | Foto voor bron Golfplaat (verontreiniging)

Foto 71 | Foto voor bron Golfplaat (verontreiniging)

| Wijze van verwijdering | Niet van toepassing (asbest niet aantoonbaar <0,1%) |

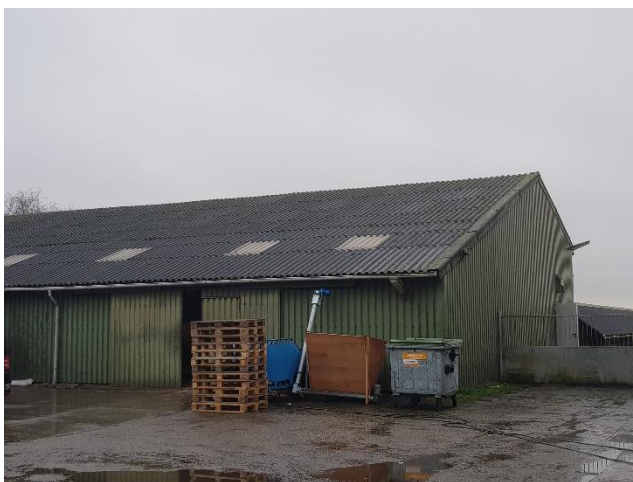
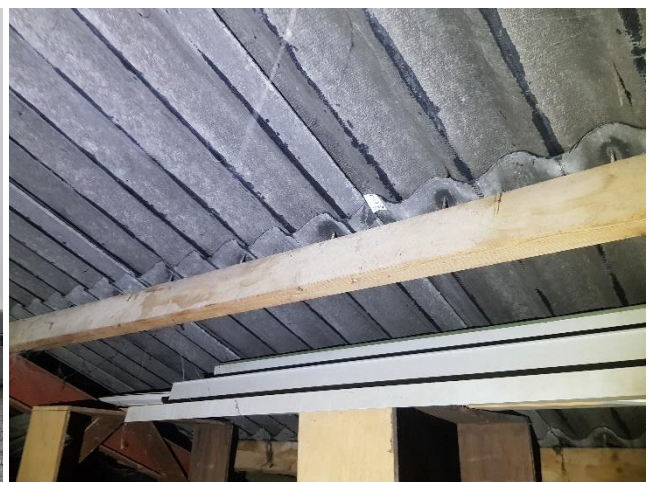
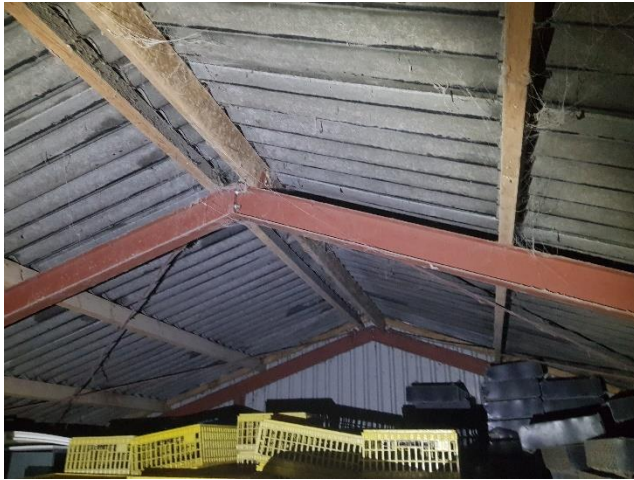
Foto 72 | Foto voor bron Golfplaat

Foto 73 | Foto voor bron Golfplaat

| Wijze van verwijdering | Buitensanering conform Certificatieschema voor de Procescertificaten Asbestinventarisatie en Asbestverwijdering |

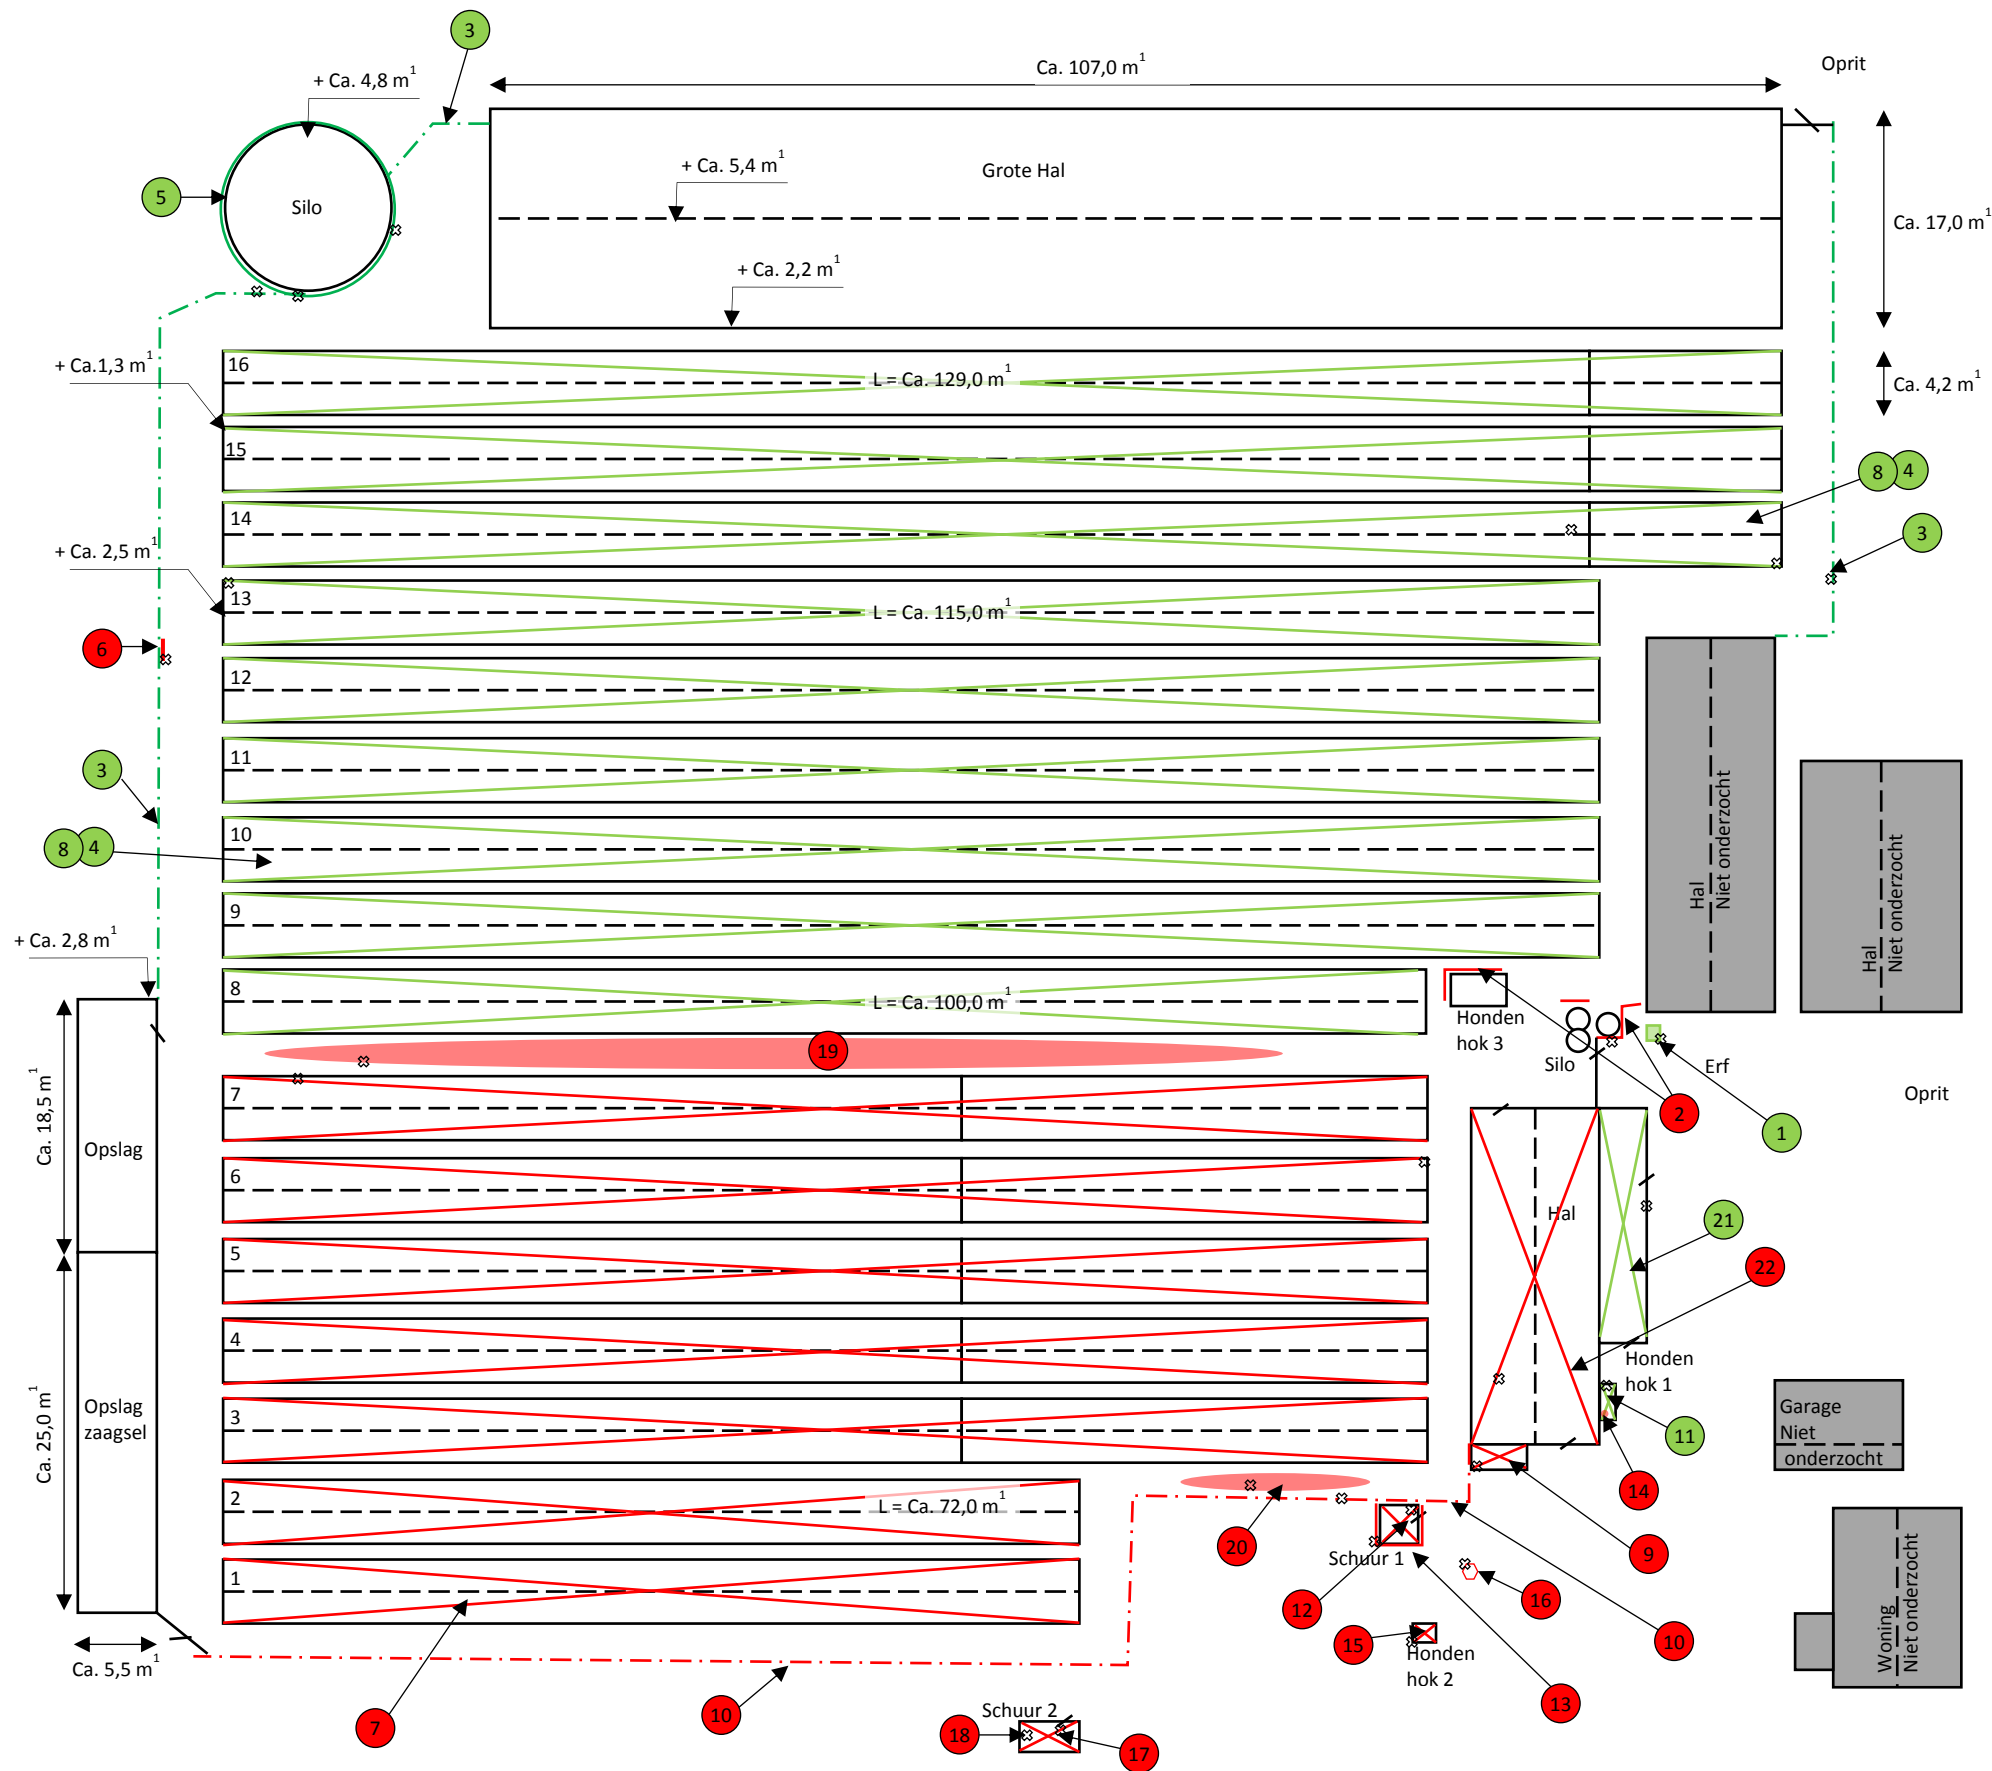
- 22 → Bron 22, M25  
Golfplaat (incl. nokstukken en
- 21 → Bron 21, M25  
Golfplaat (incl. nokstukken en
- 20 → Bron 20, M24  
Golfplaat
- 19 → Bron 19, M23  
Golfplaat
- 18 → Bron 18, M19  
Golfplaat

- 17 → Bron 17, M18  
Golfplaat
- 16 → Bron 16, M21  
Vormstuk
- 15 → Bron 15, M20  
Golfplaat
- 14 → Bron 14, M22  
Golfplaat
- 13 → Bron 13, M17  
Golfplaat
- 12 → Bron 12, M16  
Golfplaat (incl.
- 11 → Bron 11, M15  
Golfplaat
- 10 → Bron 10, M14  
Golfplaat
- 9 → Bron 9, M13  
Golfplaat
- 8 → Bron 8, M10  
Golfplaat
- 7 → Bron 7, M11 en  
M12
- 6 → Bron 6, M09  
Golfplaat
- 5 → Bron 5, M07 en  
M08
- 4 → Bron 4, M04 en  
M05
- 3 → Bron 3, M03 en  
M06
- 2 → Bron 2, M02  
Golfplaat
- 1 → Bron 1, M01  
Golfplaat
