# BESTEMMINGSPLAN MISPAD 1A KUITAART

## BIJLAGEN BIJ DE TOELICHTING

## Bijlage 2a. Asbestinventarisatie

Schuur/hal, mestsilo, Sheds, grote hal en wanden/beschoeiing  
Mispad 1a  
Kuitaart

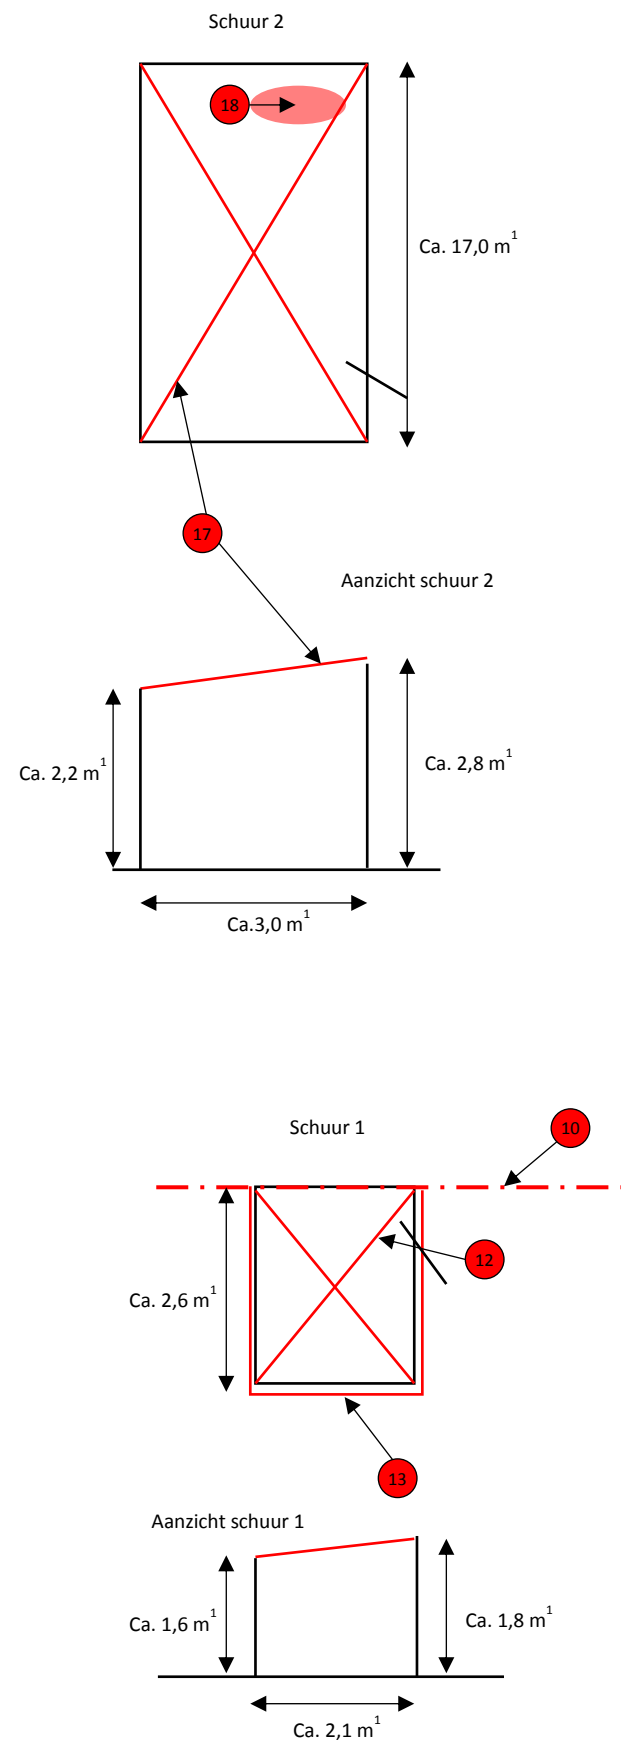
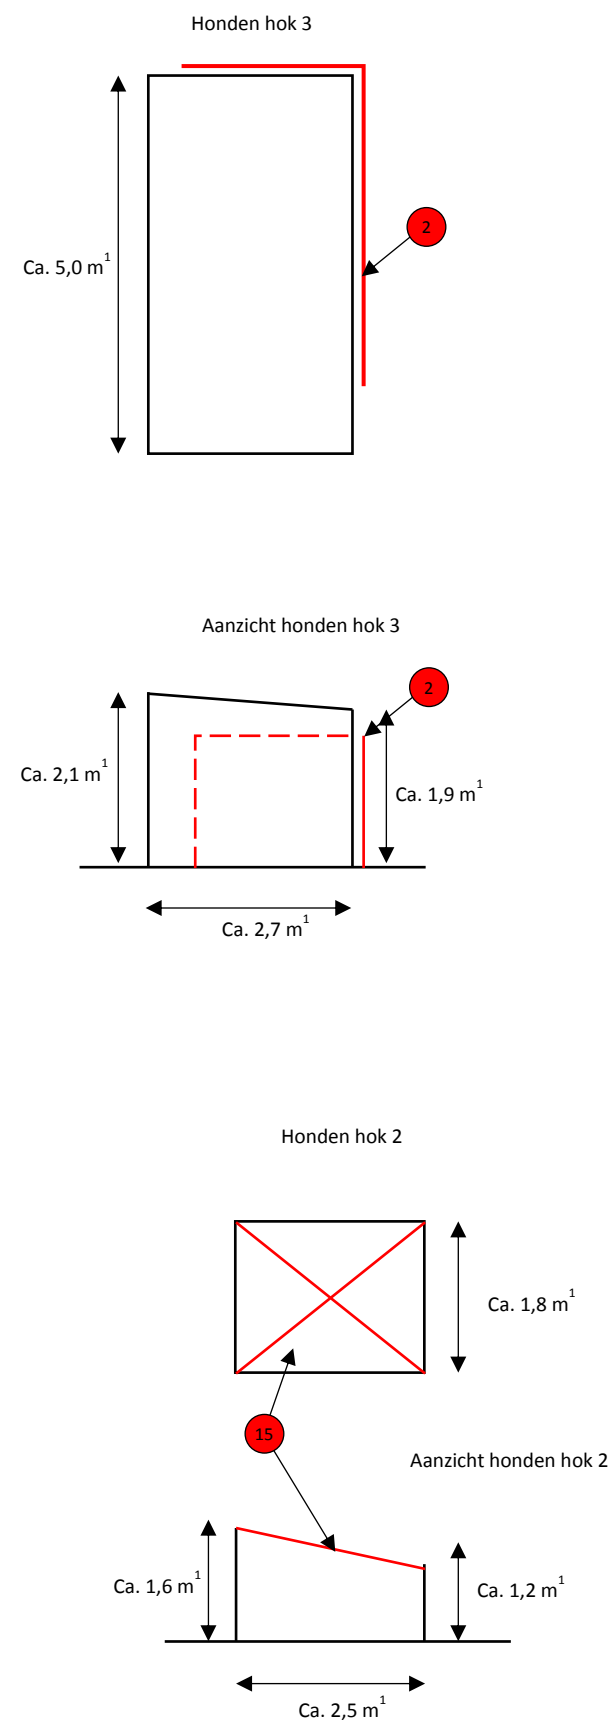
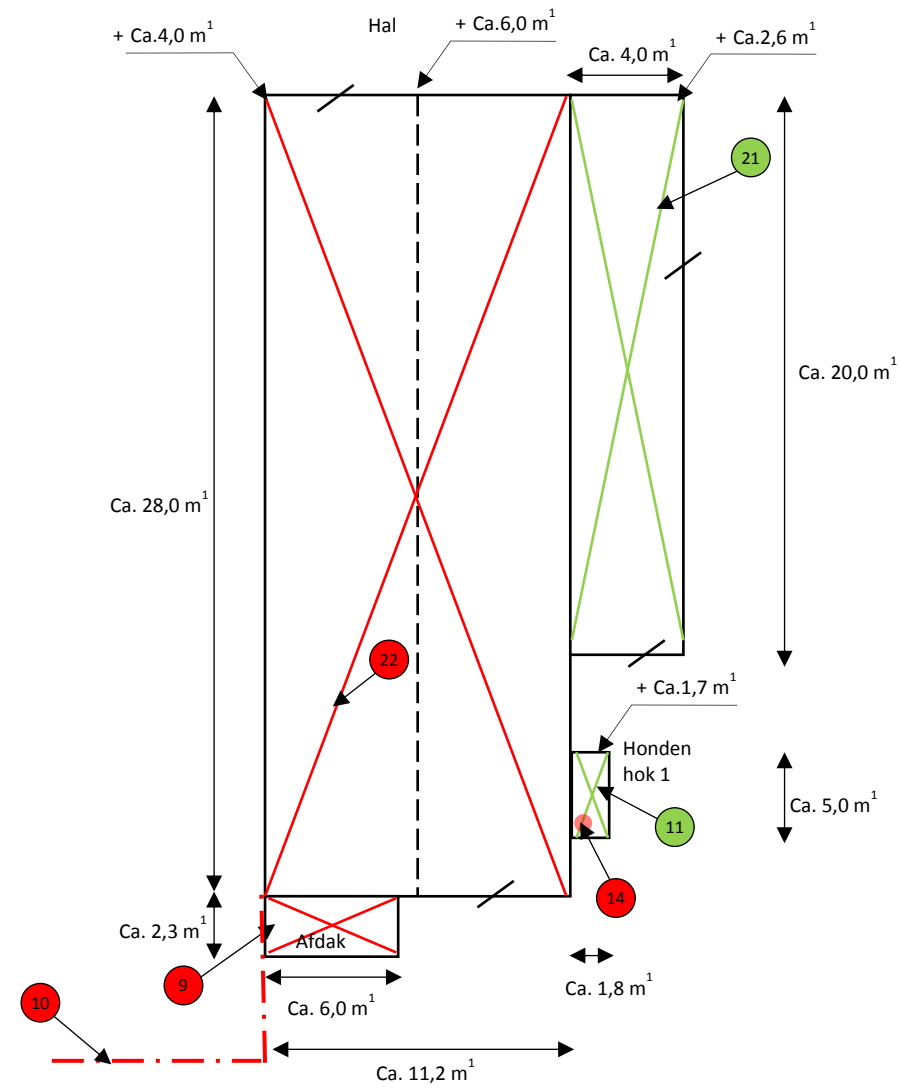
- 22 → Bron 22, M25  
Golfplaat (incl. nokstukken en windveren)  
Asbesthoudend
- 21 → Bron 21, M25  
Golfplaat (incl. nokstukken en windveren)  
Asbest niet aantoonbaar
- 18 → Bron 18, M19  
Golfplaat (asbestverontreiniging)  
Asbest niet aantoonbaar
- 17 → Bron 17, M18  
Golfplaat  
Asbesthoudend
- 15 → Bron 15, M20  
Golfplaat  
Asbesthoudend
- 14 → Bron 14, M22  
Golfplaat (restanten)  
Asbesthoudend
- 13 → Bron 13, M17  
Golfplaat  
Asbesthoudend
- 12 → Bron 12, M16  
Golfplaat (incl. windveer)  
Asbesthoudend
- 11 → Bron 11, M15  
Golfplaat  
Asbest niet aantoonbaar
- 10 → Bron 10, M14  
Golfplaat  
Asbesthoudend
- 9 → Bron 9, M13  
Golfplaat  
Asbesthoudend
- 2 → Bron 2, M02  
Golfplaat  
Asbesthoudend
