**Rapportage asbestinventarisatie  
conform certificatieschema asbestinventarisatie en asbestverwijdering**

**Projectnummer: CMC-1804-0471**

**De OLV Fatimaschool en fietsenstalling met berging aan de Touwlaan 23 te IJsselstein**

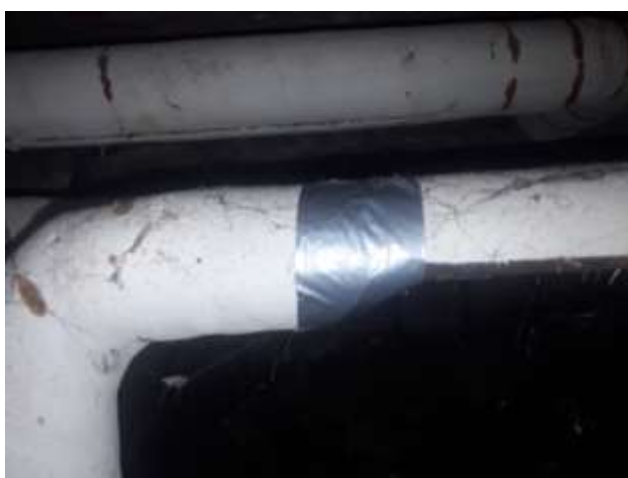
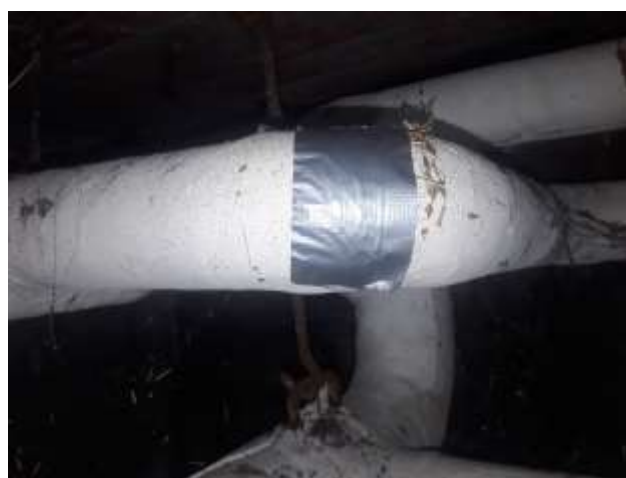
| <b>Hoeveelheid</b> | 75 m <sup>1</sup> | <b>Bevestiging</b> | in schalen |
| <b>Bereikbaarheid</b> | n.v.t. | <b>Risicoklasse</b> | n.v.t. |

| <b>Aanbevelingen</b> | Geen aanbevelingen de bron is asbestvrij. |

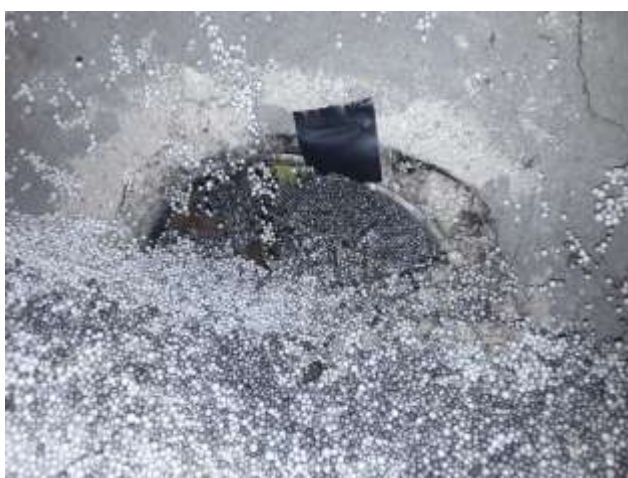
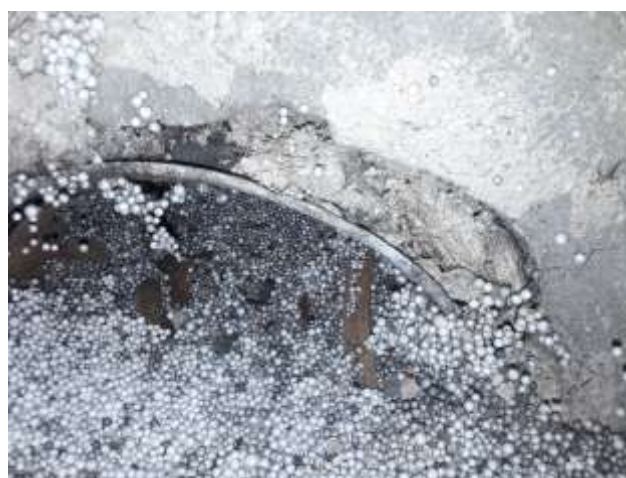
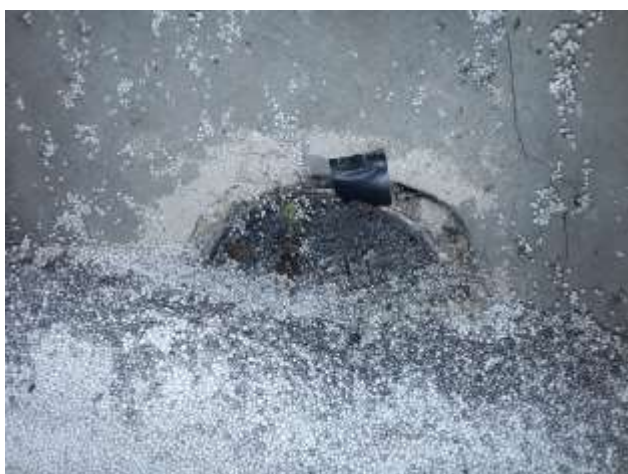
| <b>Hoeveelheid</b> | 0,4 m <sup>1</sup> | <b>Bevestiging</b> | ingestort |
| <b>Bereikbaarheid</b> | n.v.t. | <b>Risicoklasse</b> | n.v.t. |

| <b>Aanbevelingen</b> | Geen aanbevelingen de bron is asbestvrij. |

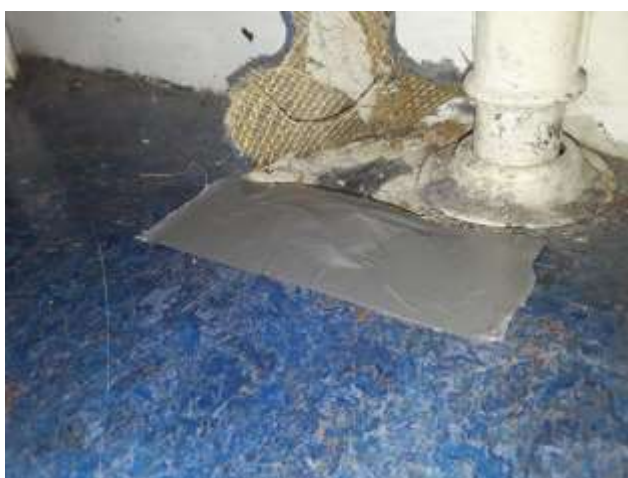
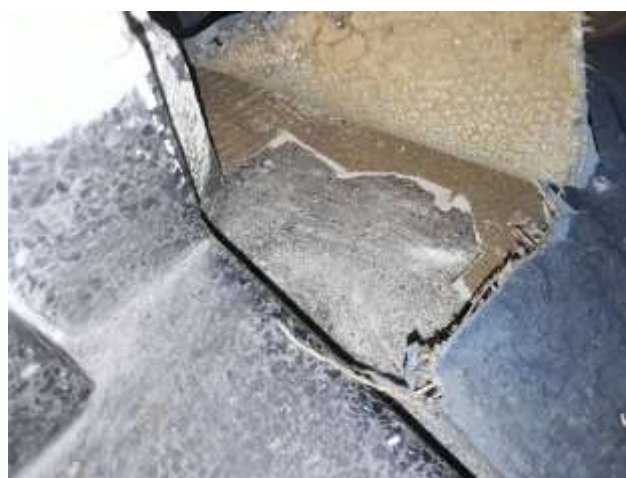
| <b>Hoeveelheid</b> | 57 m <sup>2</sup> | <b>Bevestiging</b> | gesmeerd |
| <b>Bereikbaarheid</b> | n.v.t. | <b>Risicoklasse</b> | n.v.t. |

| <b>Aanbevelingen</b> | Geen aanbevelingen de bron is asbestvrij. |

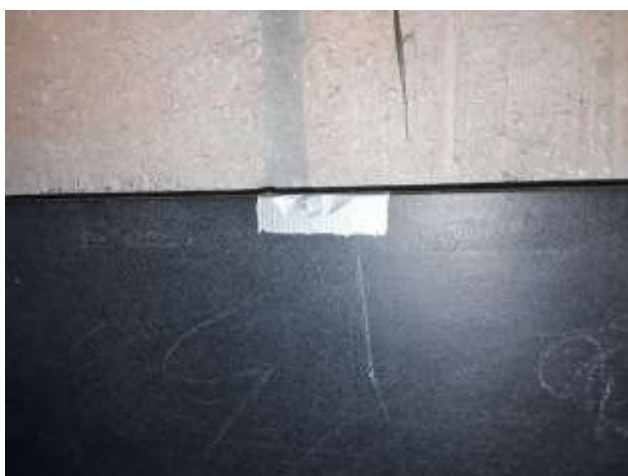
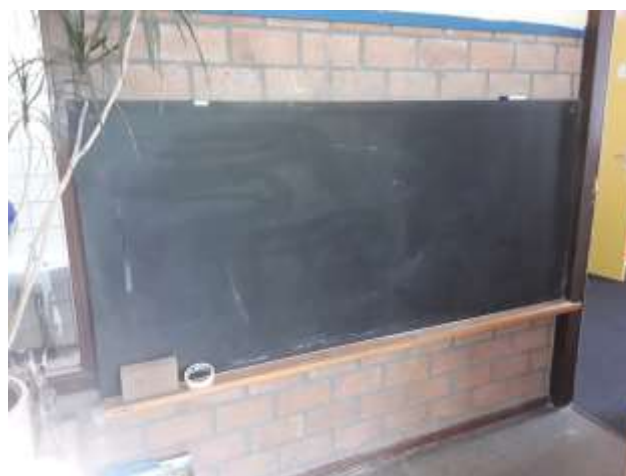
| <b>Hoeveelheid</b> | 1 stuks | <b>Bevestiging</b> | Met beugels bevestigd |
| <b>Bereikbaarheid</b> | n.v.t. | <b>Risicoklasse</b> | n.v.t. |

| <b>Aanbevelingen</b> | Geen aanbevelingen de bron is asbestvrij. |

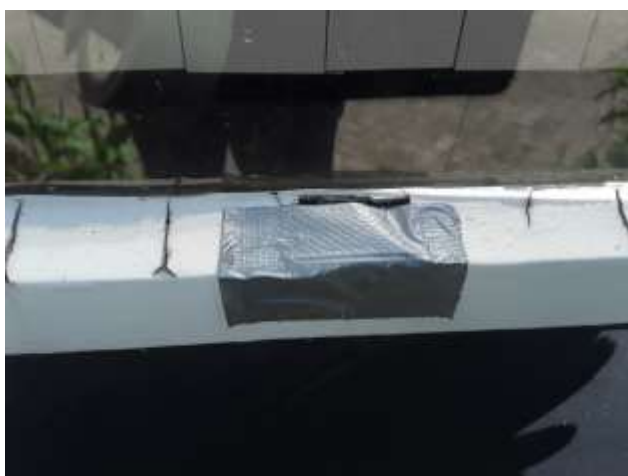
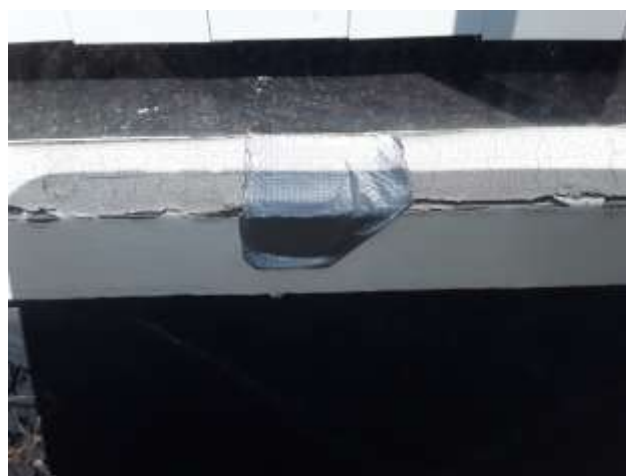
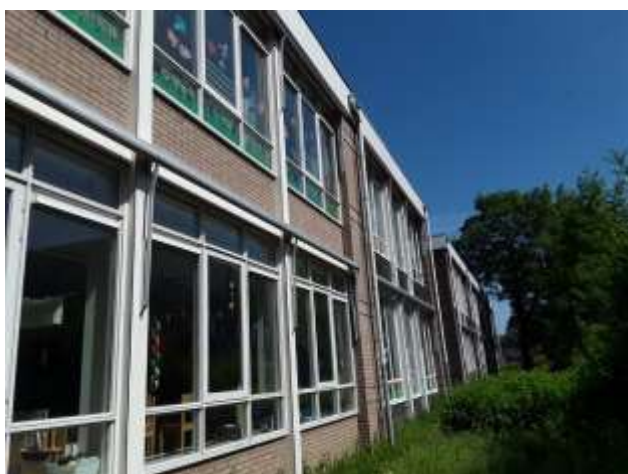
| <b>Hoeveelheid</b> | 6 stuks | <b>Bevestiging</b> | gesmeerd |
| <b>Bereikbaarheid</b> | n.v.t. | <b>Risicoklasse</b> | n.v.t. |

| <b>Aanbevelingen</b> | Geen aanbevelingen de bron is asbestvrij. |

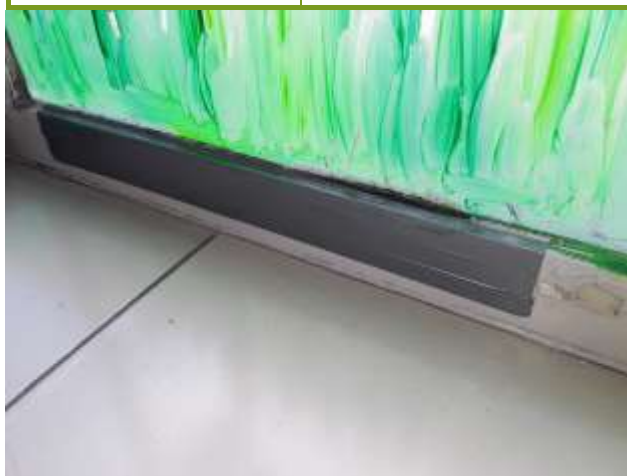
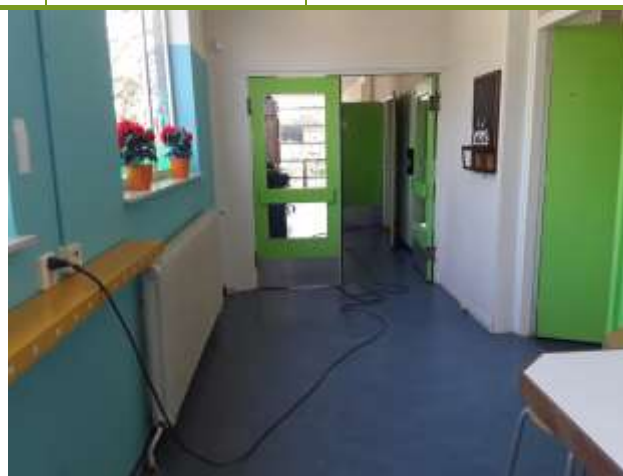
| <b>Hoeveelheid</b> | 6 stuks | <b>Bevestiging</b> | gekit |
| <b>Bereikbaarheid</b> | n.v.t. | <b>Risicoklasse</b> | n.v.t. |

| <b>Aanbevelingen</b> | Geen aanbevelingen de bron is asbestvrij. |

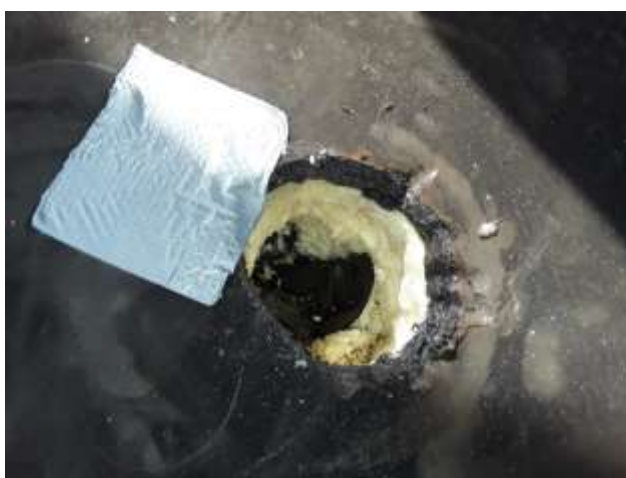
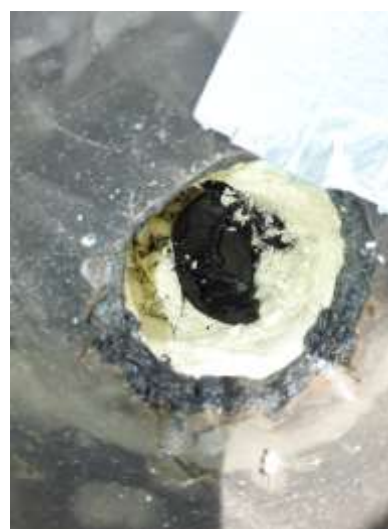
| <b>Hoeveelheid</b> | 410 m <sup>2</sup> | <b>Bevestiging</b> | gelijmd |
| <b>Bereikbaarheid</b> | n.v.t. | <b>Risicoklasse</b> | n.v.t. |

| <b>Aanbevelingen</b> | Geen aanbevelingen de bron is asbestvrij. |

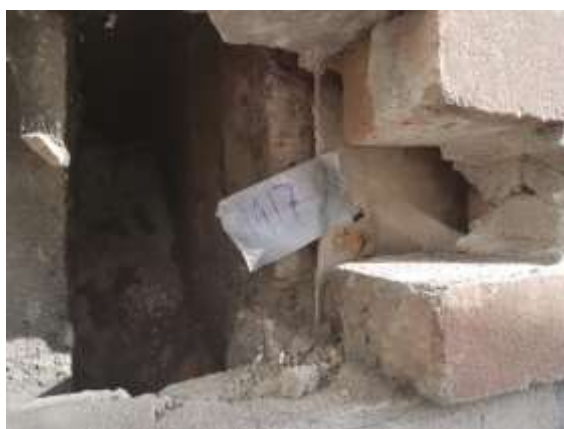
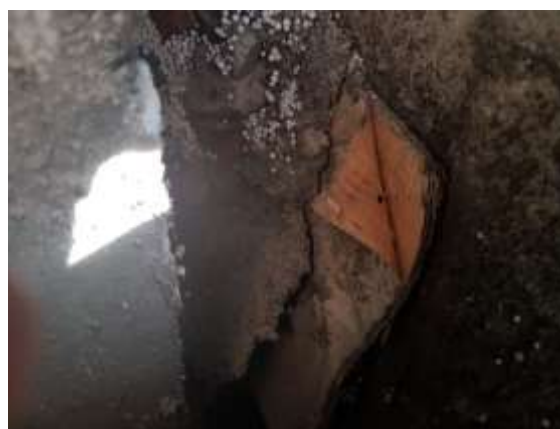
| <b>Hoeveelheid</b> | 1 stuk | <b>Bevestiging</b> | geklemd |
| <b>Bereikbaarheid</b> | n.v.t. | <b>Risicoklasse</b> | n.v.t. |

| <b>Aanbevelingen</b> | Geen aanbevelingen de bron is asbestvrij. |

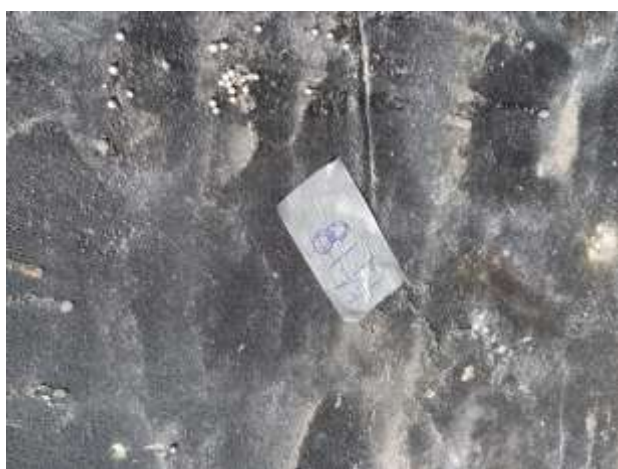
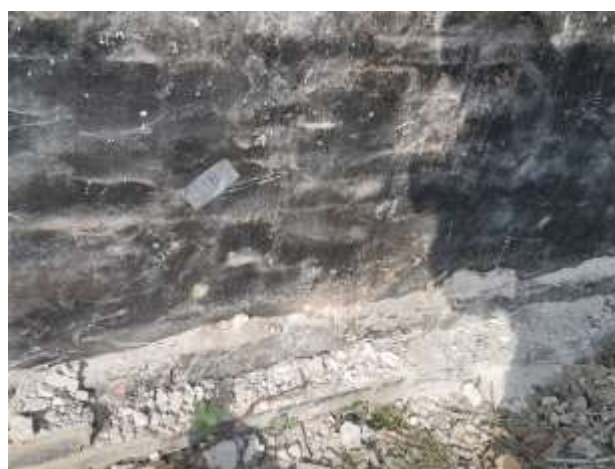
| <b>Hoeveelheid</b> | 84 m <sup>1</sup> | <b>Bevestiging</b> | gesmeerd |
| <b>Bereikbaarheid</b> | n.v.t. | <b>Risicoklasse</b> | n.v.t. |

| <b>Aanbevelingen</b> | Geen aanbevelingen de bron is asbestvrij. |

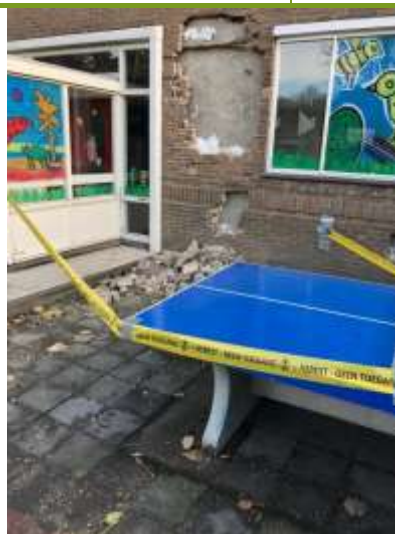
| 23 | VWM05 | =MM14<br>18.006246/0 | Lodorite restanten | Op schoolplein | 1<br>buitensanering | 4 m <sup>2</sup> | Zie H4.2 |

| <b>Hoeveelheid</b> | 4 m <sup>2</sup> | <b>Bevestiging</b> | Losliggend |
| <b>Bereikbaarheid</b> | goed | <b>Risicoklasse</b> | 1 buitensanering |

| <b>Aanbevelingen</b> | Geen direct risico, bron verwijderen voorafgaand aan renovatie en/of sloop. |

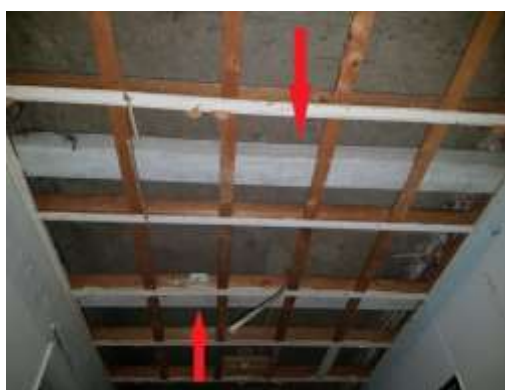
| 24 | VWM06 | =MM10<br>18.006246/0 | Ontluchtingskanaal | Eerste<br>verdieping<br>gang | 2 containment | 2 x 3 m <sup>1</sup> | Zie H4.2 |

| <b>Hoeveelheid</b> | 2 x 3 m <sup>1</sup> | <b>Bevestiging</b> | Ingemetseld |
| <b>Bereikbaarheid</b> | goed | <b>Risicoklasse</b> | 2A containment |

| <b>Aanbevelingen</b> | Geen direct risico, bron verwijderen voorafgaand aan renovatie en/of sloop. |

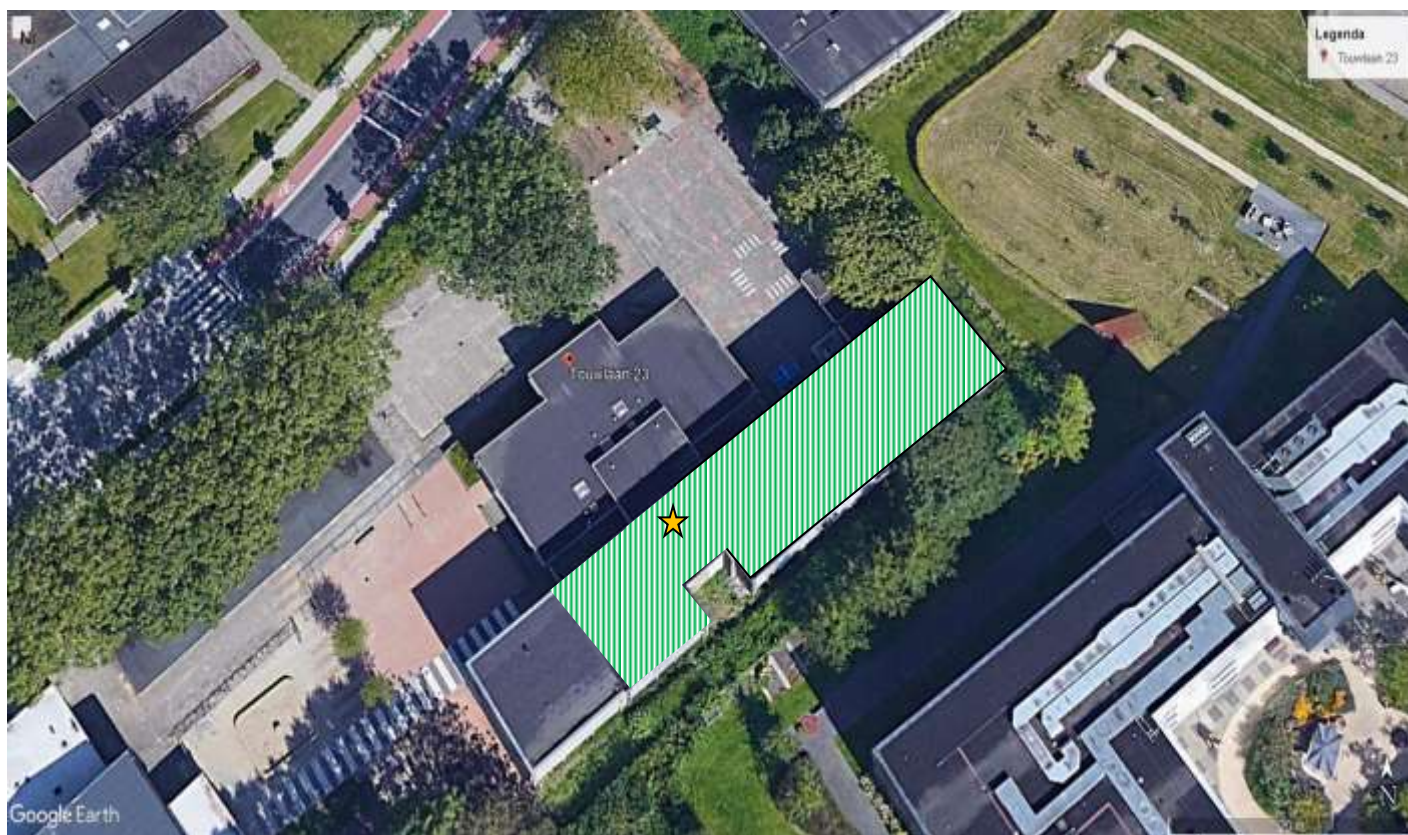
MM011 asbestvrije onderlaag dakleer op het dak van de hoogbouw
