# CULTUURHISTORISCH ADVIES DUIFHUIZERWEG 22A TE UDEN

Op de locatie Duifhuizerweg 22A te Uden bevindt zich een langgevelboerderij die in zeer slechte staat is. De initiatiefnemer wil de voormalige boerderij opknappen en gebruiken voor woondoeleinden. De gemeente Maashorst heeft gevraagd om een cultuurhistorische analyse van de bebouwing waarmee een referentiekader wordt gegeven aan de hand waarvan kan worden beoordeeld of er sprake is van reconstructie of aanpassing/vernieuwing.

De boerderij is gebouwd omstreeks 1798 (jaaranker) en omstreeks 1970 verlaten en in gebruik genomen als varkensstal.

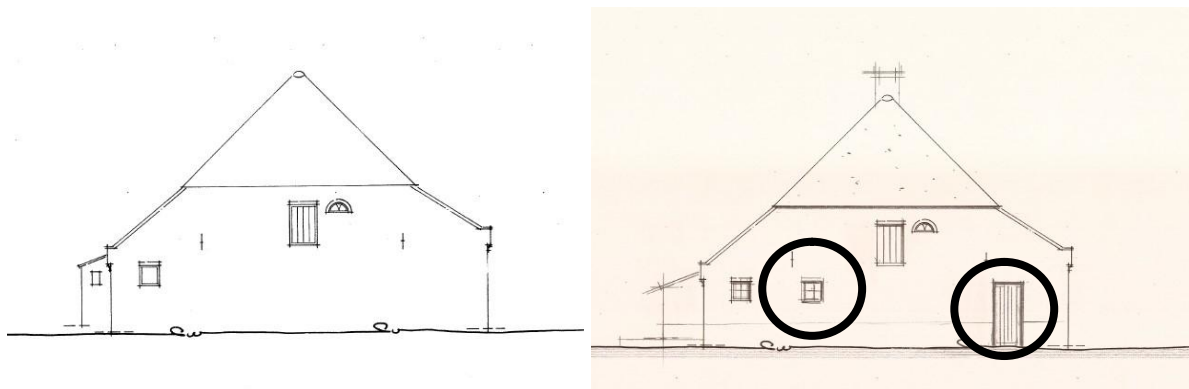
Figuur 11 - Voorgevel bestaand (links) en gepland.

Hieronder wordt in detail ingegaan op het bouwplan, waarbij de hiervoor gebruikte kleuren aangeven of de voorgestelde veranderingen aanvaardbaar zijn (zwart) of niet (rood). Als er nog eens naar gekeken moet worden, is dat aangegeven met een stippellijn.
